岩木川における瀬・淵の再生保全対策

東北地方整備局 青森河川国道事務所

1. 岩木川の概要・事業内容

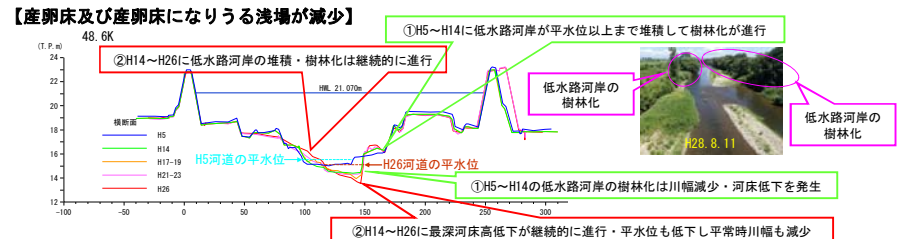
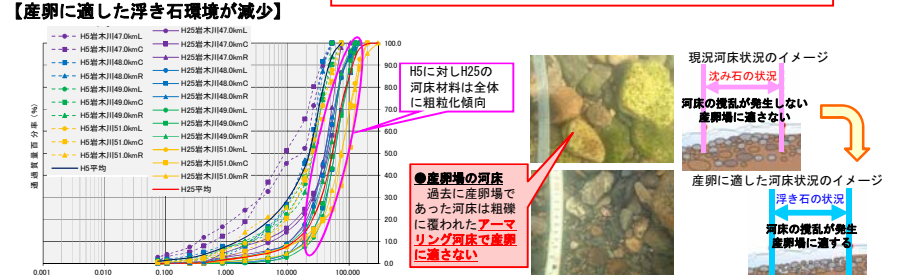
- 岩木川上流域のアユ・ウグイの産卵床に適した、セグメント2-1の礫河床区間では、河道の二極化による『**川幅減少・河床低下**』が発生して、『**産卵床及び産卵床になりうる浅場が減少**』している状況となっている。
- 平成5年に対して平成25年の河床材料は粗粒化傾向で、『**産卵に適した浮き石環境が減少**』（河床表面のアーミング）している状況となっている。

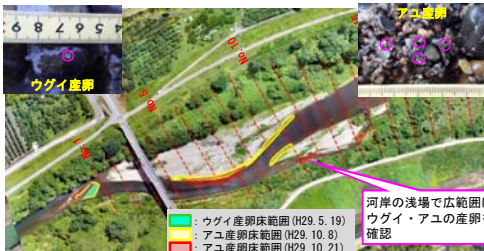
【対策後1年目のアユ・ウグイ産卵確認状況】（H29. 5月、10月調査）

- 対策後1年目はアユ・ウグイとも産卵を確認 ■2年目はウグイは産卵直後の仔魚を確認（全国的にアユの遡上量が少なくアユの産卵は未確認） ■3年目はアユ・ウグイの産卵を確認
- 河床材料は、対策前の河床材料より対策後2年目は“細礫～粗礫”の割合が増加しており、浮き石環境に改善されている評価
- 対策後3年間は継続的に産卵を確認できていることから、**魚類生息環境の改善効果を発揮できていると評価**

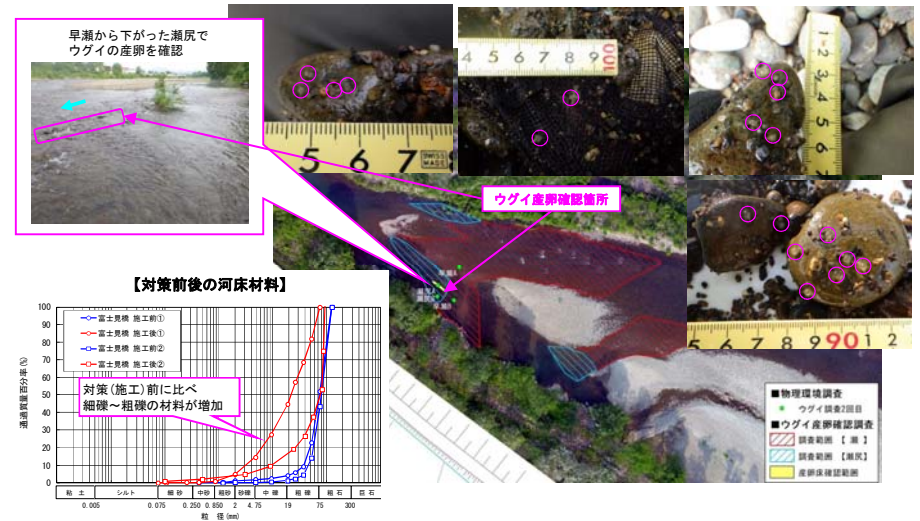
【対策後1年目のウグイ産卵確認状況】（R元年6月調査）

- 対策後1年目はウグイの産卵を確認（アユの産卵は未確認）
- 河床材料は、対策前の河床材料より対策後1年目は“細礫～粗礫”の割合が増加しており、浮き石環境に改善されている評価
- 再生対策後1年目で産卵を確認できていることから、**魚類生息環境の改善効果を発揮できていると評価**

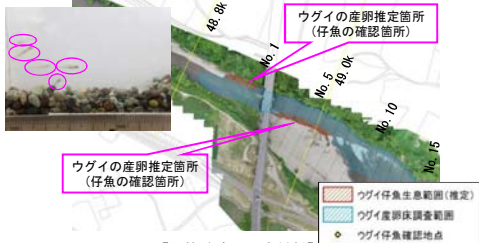
【対策後1年目のウグイ仔魚（産卵）確認状況】（H30. 6月調査）

- 対策後1年目はウグイは産卵直後の仔魚を確認（H30年は全国的にアユの遡上量が少なくアユの産卵は未確認）ただしアユの産卵調査時にサケの産卵を確認（漁協意見：これまでがないサケの産卵規模）
- 2年目はアユの産卵を確認（ウグイの産卵は未確認）
- 河床材料は、対策前の河床材料より対策後1年目は“細礫～粗礫”の割合が増加しており、浮き石環境に改善されている評価
- 対策後2年間は継続的に産卵を確認できていることから、**魚類生息環境の改善効果を発揮できていると評価**

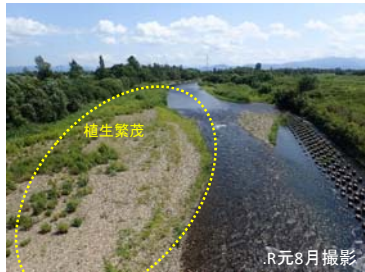
■安東橋:整備後3年目(H29.1施工)

■整備対策後2～3年が経過した安東橋・清瀬橋では植生の進入と堆積が進行してきており、今後、砂州の発達に繋がる可能性があることから、**ブルドーザーによる表土はぎと堆積土を押し土して河床に還元する維持管理方法を計画している。**
