多自然川づくり取り組み事例

タイトル：物部川における災害復旧時の自然環境配慮の取組	
水系/河川名：物部川水系/物部川	河川分類：大河川
河川の流域面積：508km ²	整備計画流量：4200m ³ /s(W=1/50) セグメント：1
事業：災害復旧	事業開始年度 平成30年度
目標設定：定性的	段階：D(実施・施工時)
課題・目的(主な)：縦断的連続性の保全・再生・創出	
工法(主な)：落差工	
配慮事項(主な)：その他

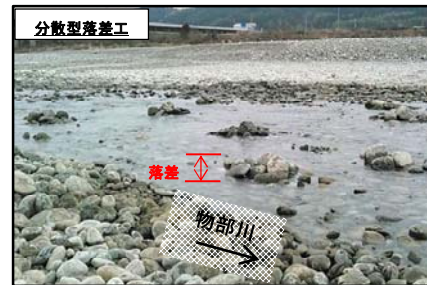
そういった状況のなか、平成30年7月に起きた大規模な出水では戦後第2位の水位を記録し、漏水や根固め流出といった被害を受け、数m河床が低下している箇所においては、アユの生息に適する瀬が消失した。

- ・物部川戸板島箇所(右岸6.4k付近)で分散型落差工(H31.2.19-22)を実施。
- ・材料は河床材と現地に散乱した異形ブロックを再利用。
- ・瀬の中央部を低くし、平水位時においても瀬が形成されるよう復元。
- ・異形ブロックを列状に配置することで河床の洗掘を抑制し、瀬の高さを維持しながら河岸の安定化も図った。

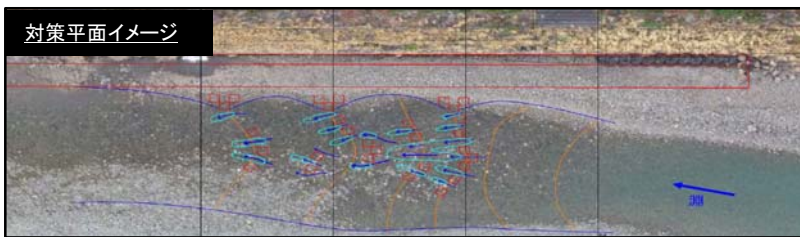
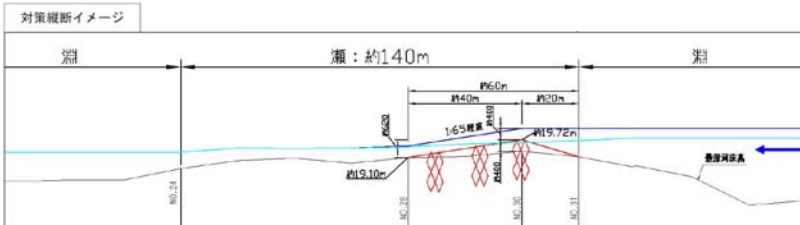
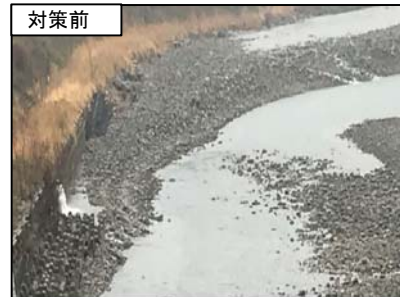
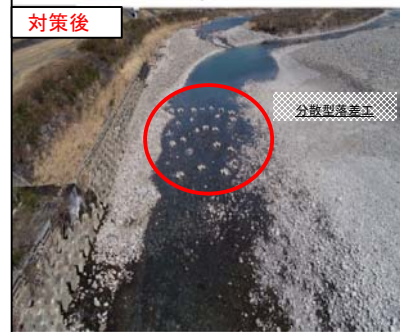
瀬が消失し、平たい河床に変化していた河床は異形ブロックと河床材を使用した分散型落差工によってアユが生息しやすい環境に改善された。また、今のところ対策工実施後に起きた複数の出水では異形ブロックの流出や大きな河床変化等は起きていないことからアユなどの良好な生息環境は維持されている。今後、生息数等のモニタリングを実施する。
