# 物部川における災害復旧時の自然環境配慮の取組

四国地方整備局  
高知河川国道事務所

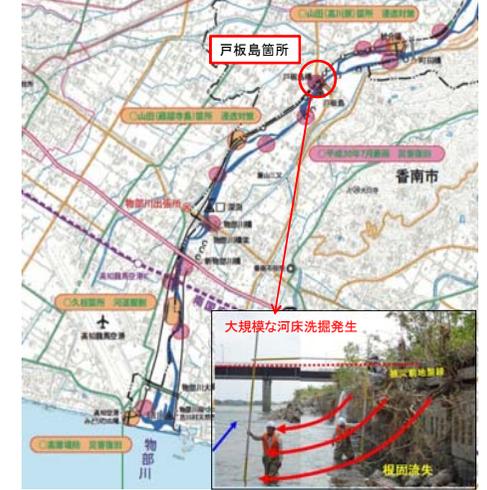
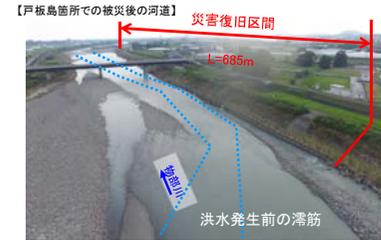
【平成30年7月豪雨での災害状況】

- ▶ 平成30年7月豪雨では、氾濫危険水位まで残り3mに達しており、物部川流域で漏水、根固め流出、水制崩壊など13箇所の被災が発生。
- ▶ 物部川上流域では数mの河床低下が発生している箇所があり、アユの生息に適する瀬が消失。
- ▶ 右岸6k4付近（戸板島箇所）では、物部川漁協より分散型落差工の要望を受け、災害復旧に必要な整正の一環として、瀬の復元を実施。（H31.2月）

瀬が消失し、平たい河床に変化  
→瀬が無くなることでアユの餌場が減少し、生息環境が変化  
→人工的に落差工を設置し、魚が生息しやすい環境に改善

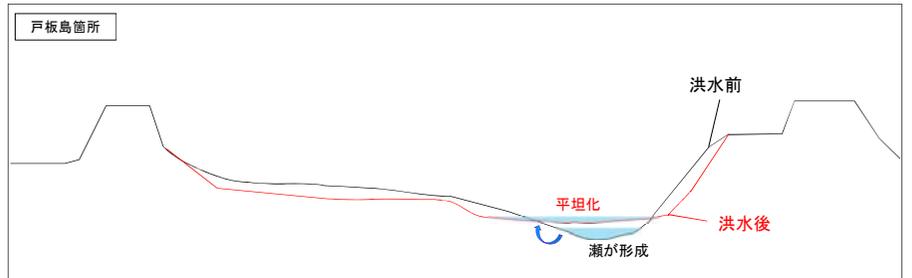
洪水前後の河床変化

- ▶ 洪水により、著しく河床が平坦になり、瀬が消失。

出水前には流れが速く水深が深い瀬が形成されており、アユに適した環境となっていた。

20年ほど大きな洪水に見まれておらず、H30年7月豪雨により河床が平坦化し瀬が消失した。

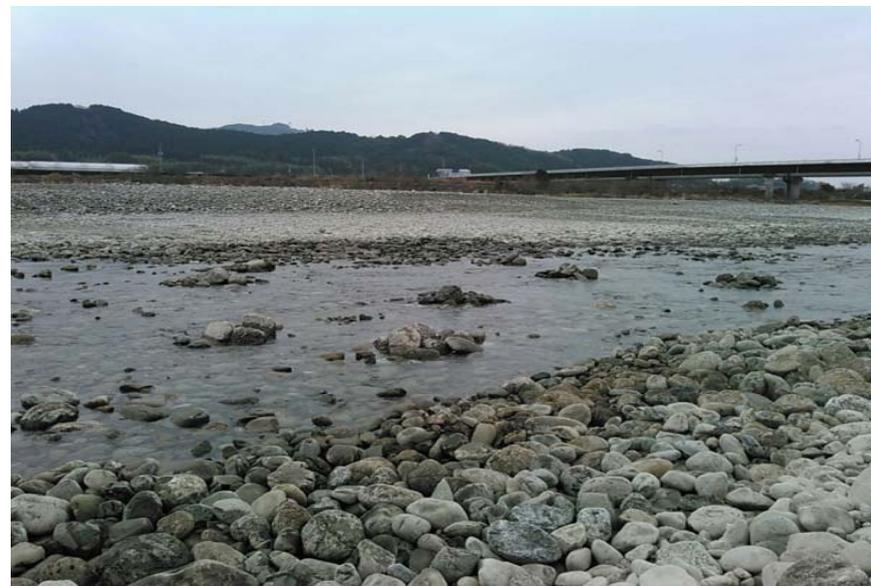
異形ブロックの設置

農業用の堰の根固めとして設置されており、洪水時に流出した2t三柱ブロック

1. 流出したコンクリート異形ブロックなどを掘り返す。
2. 異形ブロックの設置位置を決め、ブロック埋設する穴を掘削
3. 異形ブロックを設置し、埋め戻した上で、頭部の周辺に玉石を配置する。

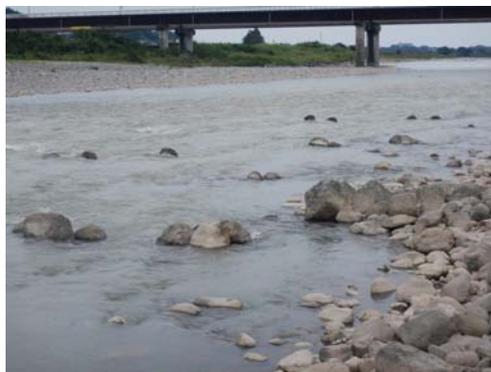
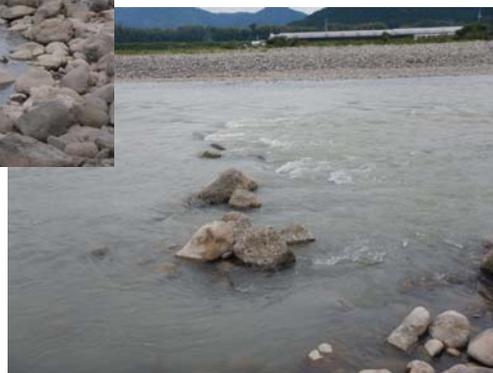
根が入っているためしっかり  
出水後も残っている。
