ルベシベ川における 多自然川づくりの現状と課題

小樽建設管理部 共和出張所 馬場 裕哉

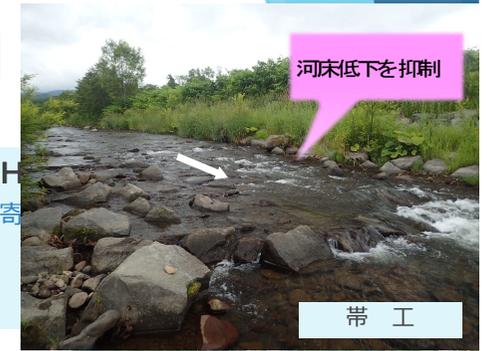
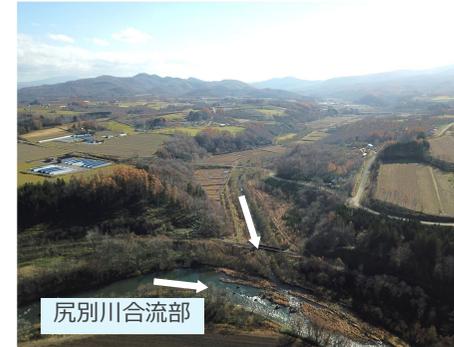
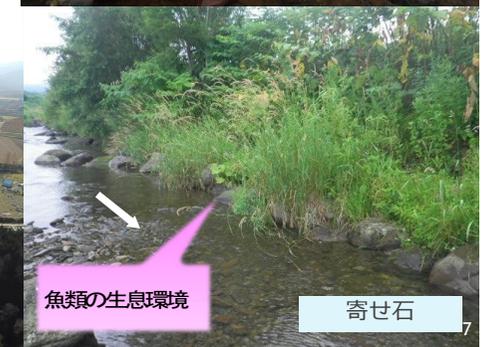
① 尻別川合流点～越路橋 (H22)

- ▶ 施工内容 (河道掘削、帯工、寄せ石)
- ▶ 帯工：土砂が捕捉されている
- ▶ 寄せ石：多様な流れを形成

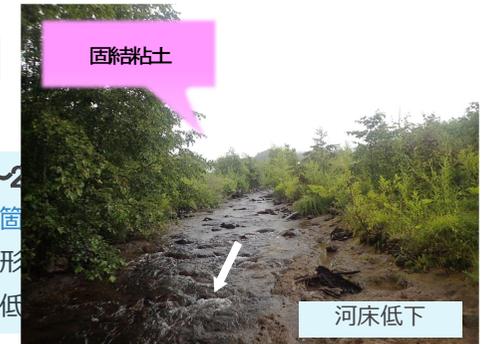
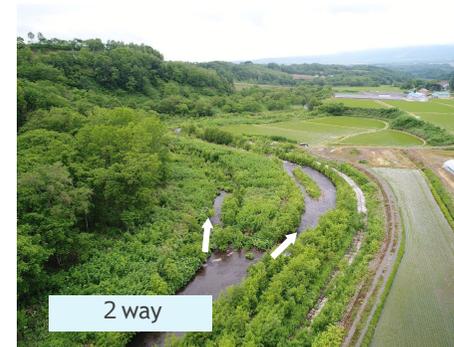
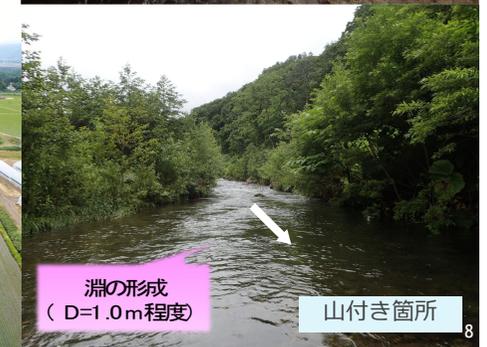
② 越路橋～絹丘橋 (H22)

- ▶ 施工内容 (河道掘削、山付き箇)
- ▶ サクラマスの生息可能な淵の形成
- ▶ 一部で固結粘土の露出・河床低下

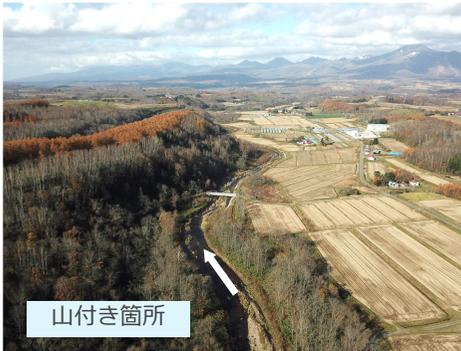
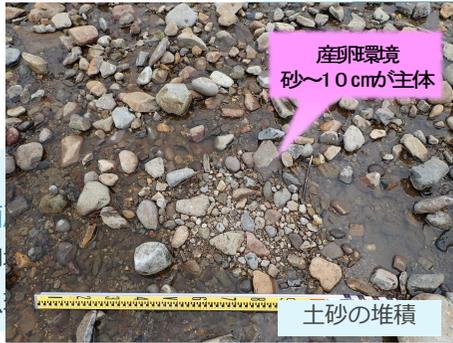
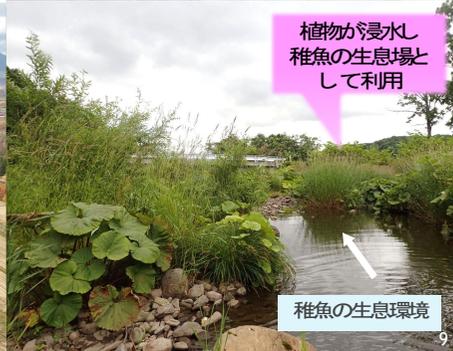
③絹丘橋～十六号川合流部

- ▶ 施工内容（河道掘削、山付き箇
- ▶ 土砂が堆積しサクラマスの産卵
- ▶ 浸水植物等が生育し稚魚の生息

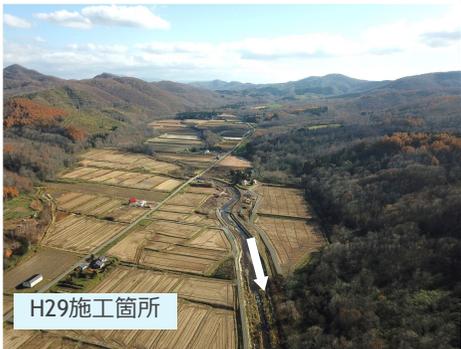
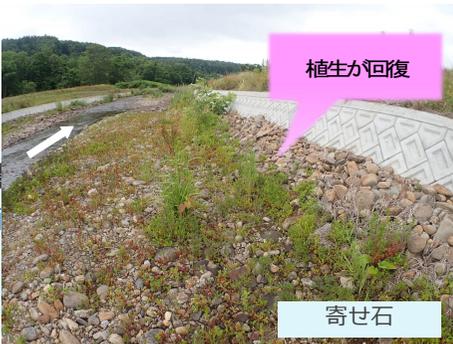
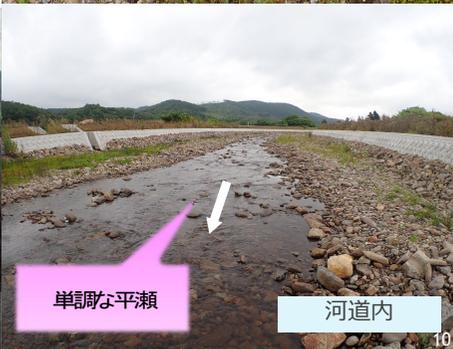
④十六号川合流部～小花井橋

- ▶ 施工内容（河道掘削、山付き箇
- ▶ 植生の回復が見られる
- ▶ 単調な平瀬が続く河川形態

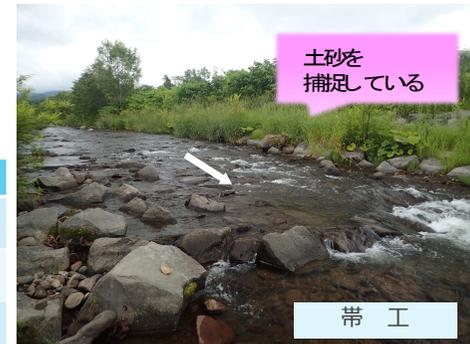
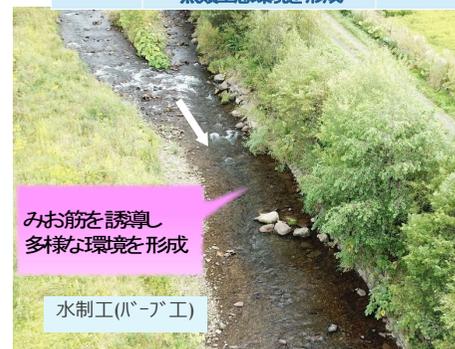
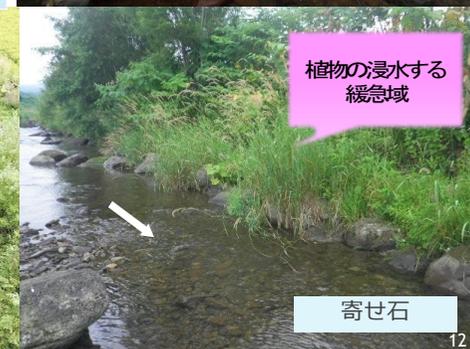
・区間1の施工内容の評価

内容	評価
帯工	土砂を捕足し河床低下を抑制	良好
水制工	緩急を形成 護岸根入れ部にて土砂を捕足	良好
寄せ石	多孔性のある 魚類生息環境を形成	良好

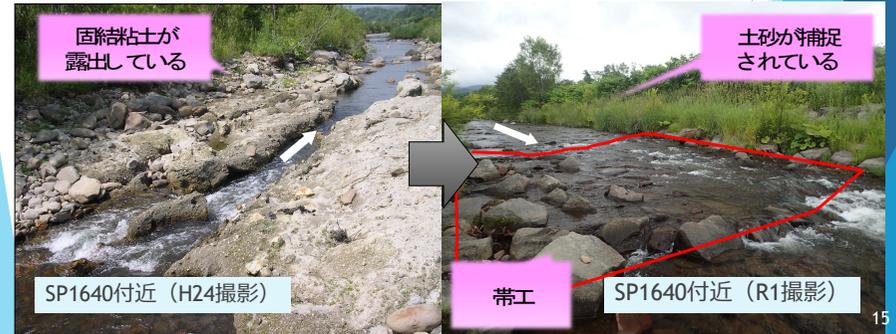
■帯工の効果(SP1640 付近)

▶ 平成26年に施工し、5年程度経過

▶ 固結粘土が露出していた箇所へ土砂が堆積

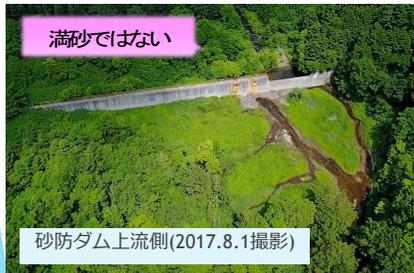
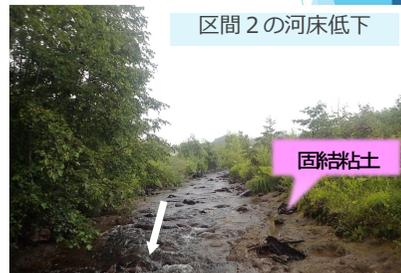
粘土が露出していることで土砂が堆積せず流出し、上流側の土砂がさらに流出し河床低下を引き起こす

▶ 上流に砂防ダムが設置されており

▶ 上流からの土砂供給は極めて少ない

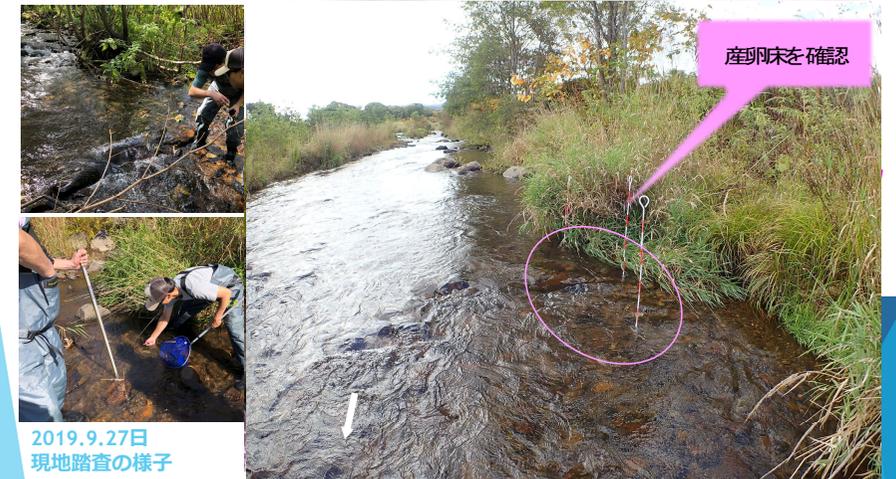
帯工上流部の土砂が堆積した箇所へサクラマスの産卵床を確認

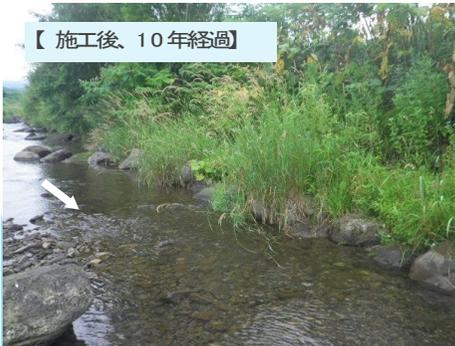
- ▶ 区間1 (SP1500)
- ▶ 両岸連節ブロック施工・直線区間

寄せ石間に緩流域の形成や細粒土砂が堆積
平水時に植生が浸水し、魚類等の休息・隠れ場となっている
現況の滞り留まり10m程度と冲刷前の冲刷程度となっている

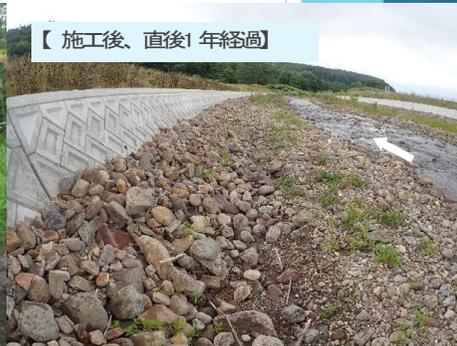
- ▶ 区間4 (SP4400)
- ▶ 両岸直立護岸施工・直線区間

寄せ石に現地発生残土(礫材)を使用。
低水時約5m融雪出水による攪乱もなく、滞りも河道中心部に沿って直線的に流れている。
植生はやや回復傾向にある。
