二十三号川の多自然川づくり

中規模河床形態を踏まえた瀬と淵の創出および砂礫底の保全による魚類への配慮

留萌建設管理部羽幌出張所

二十三号川の河川改修計画

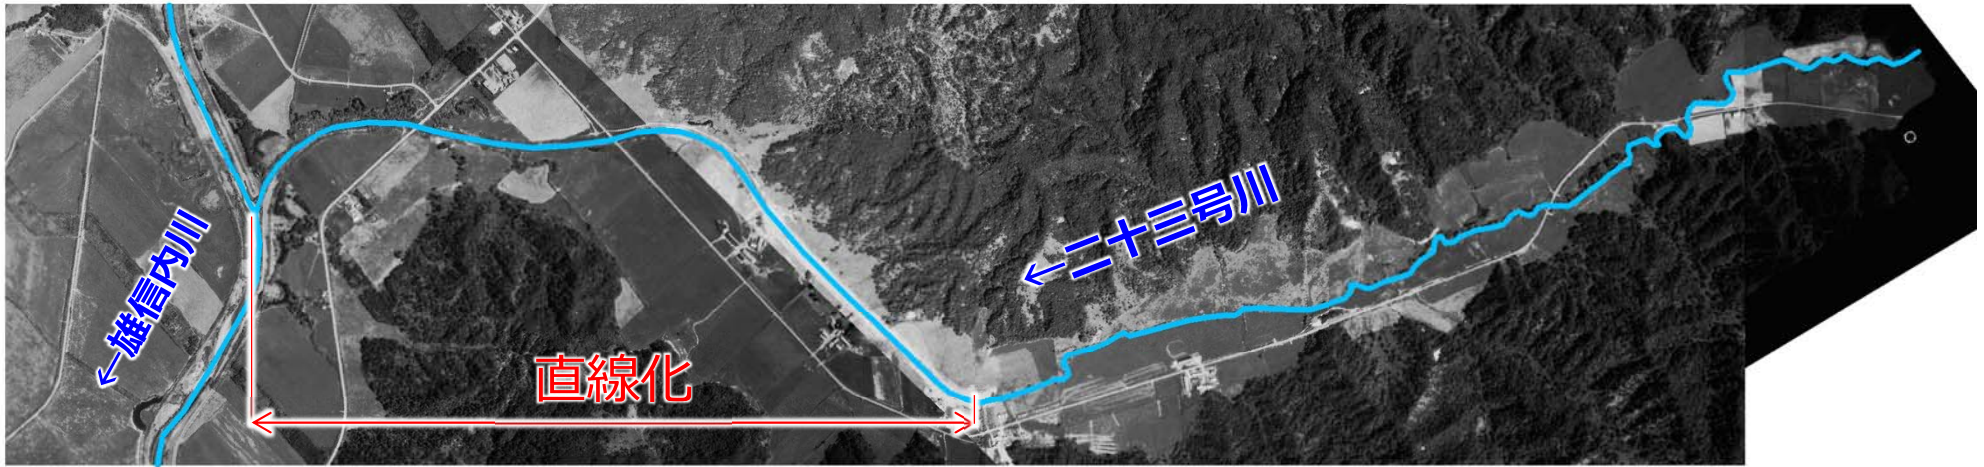
昭和55年（1980年）（改修後）

河道の直線化により平瀬化しているが、曲線区間(M)や河岸侵食区間(MR)、袋型根固めの下流(S)などには深場がある

直線化により、多様な流れ・水深は生じにくい
規模は小さいが
深場(M・MR・S)に
魚類の生息・生育環境が残る

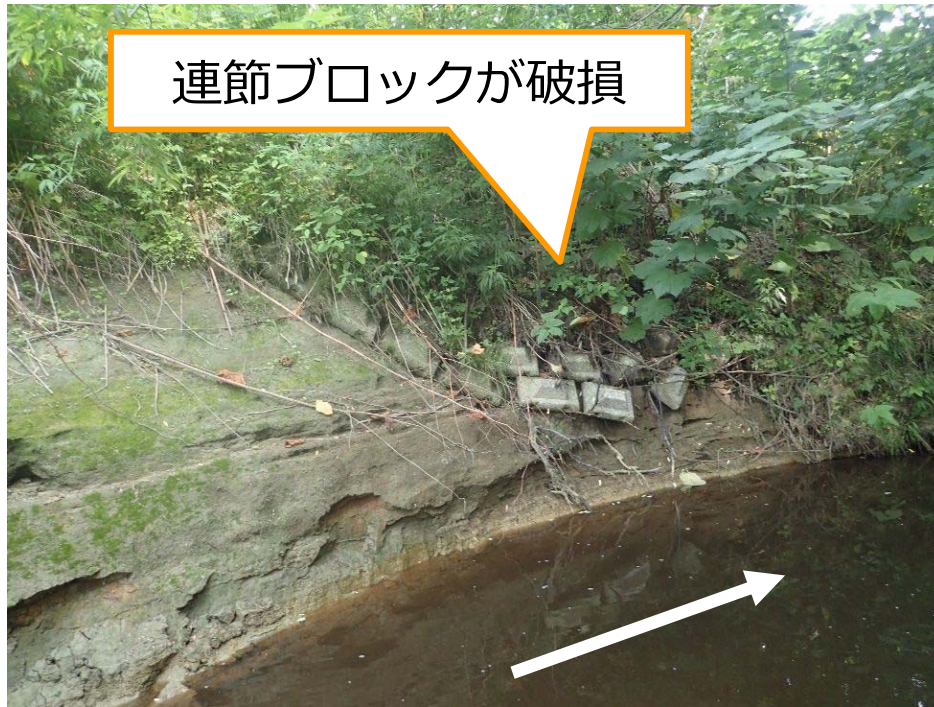
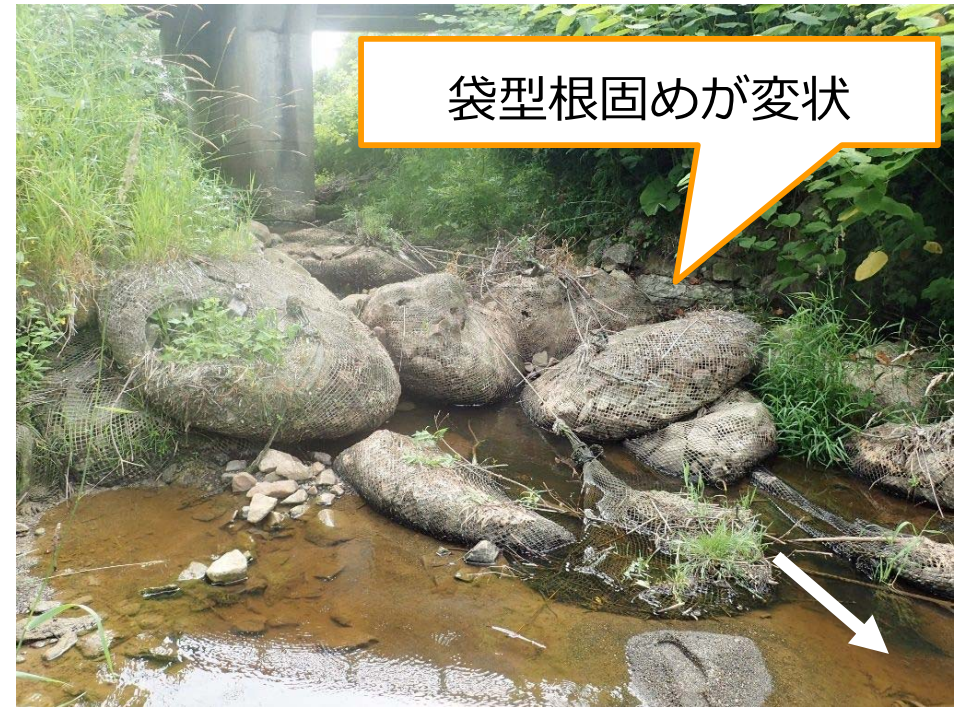
河床低下の状況 (1)

男能富橋下流は河床低下が著しく、
既設の袋型根固めが変状・一部破損
また、2m以上の落差が生じているため、
魚類の遡上・降下が困難な状況（平水時）

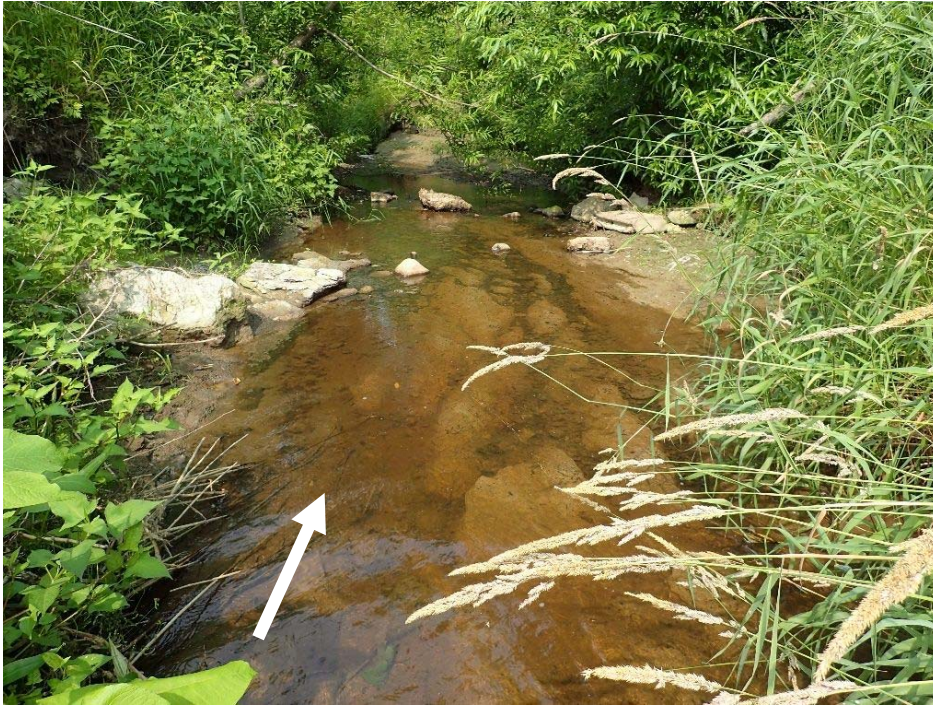
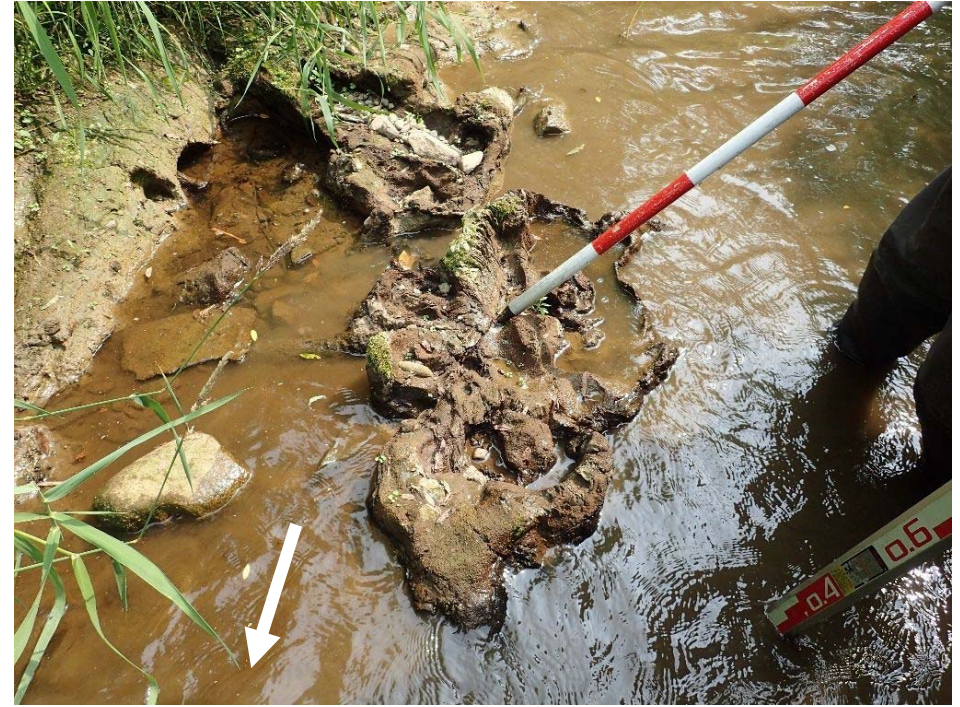
河床低下の状況 (2)

河床低下により河床砂礫が喪失し、
有機物を多く含む粘性土が露出
→産卵に適した環境が喪失しており、さらなる河床
低下が進行するおそれ
→魚類の生息・生育環境への影響が懸念される

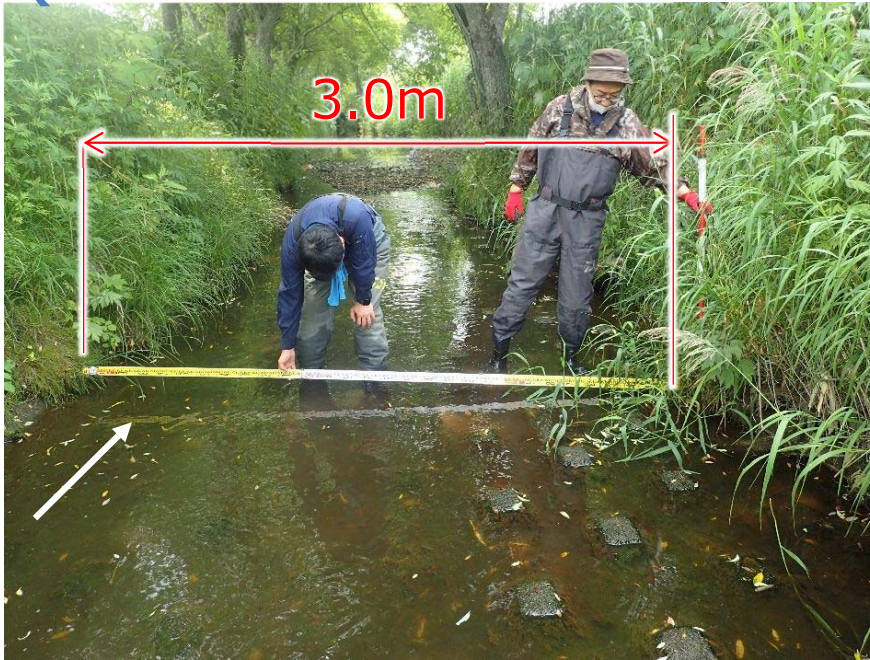
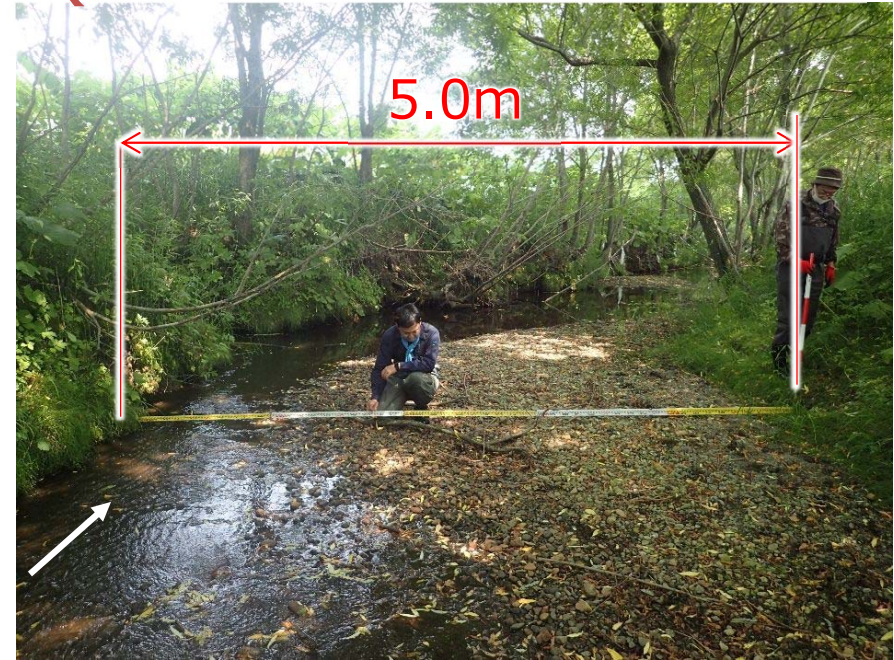
■ 現況の川幅 (対策①：川幅水深比の設定)

現況をみると、
川幅3.0m程度の箇所には砂州がないが、
5.0m以上の箇所では砂州が形成されている

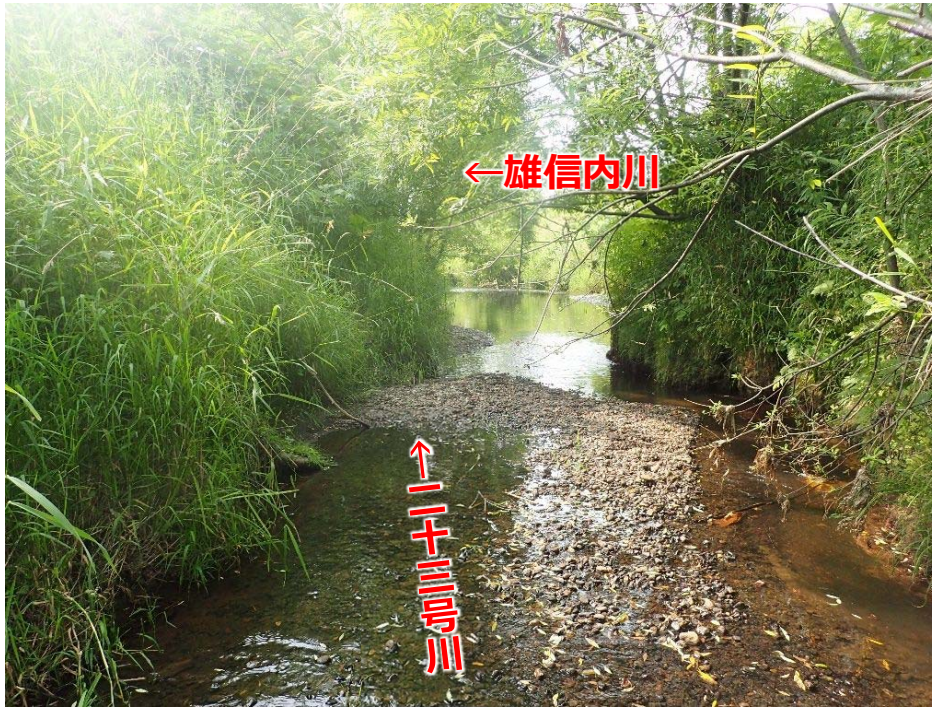
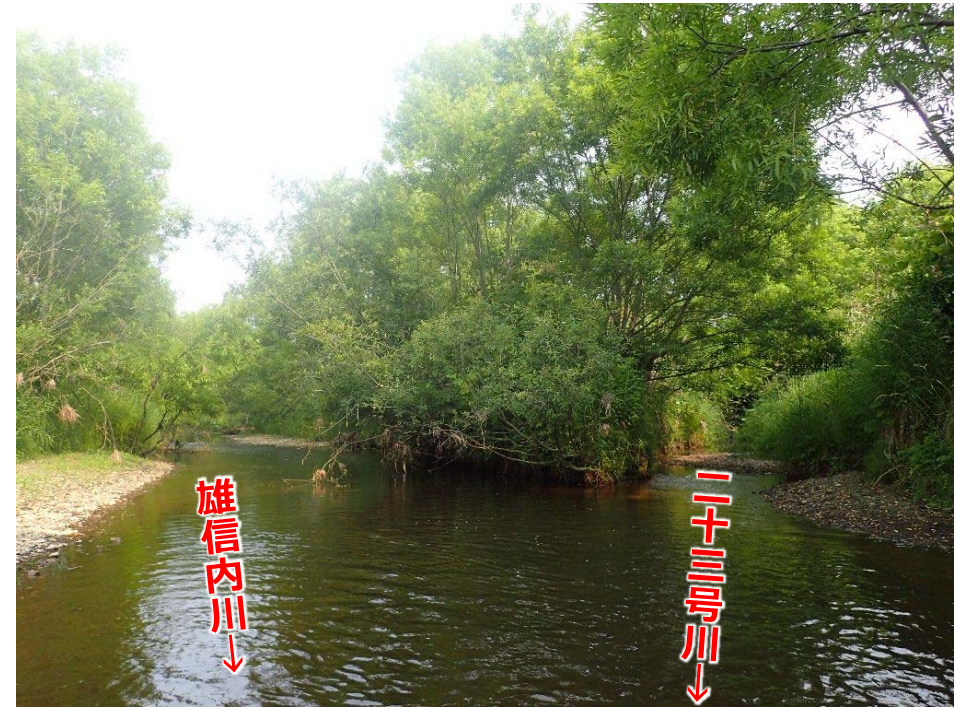
河床低下の状況 (対策②：床止工の設置)

雄信内川との合流部は河床低下した形跡があるが、
樹木が成長し砂州が堆積している状況から
現在は安定していると考えられる
