錦川

多自然アドバイザー制度活用による多自然川づくりの検証

山口県 河川課

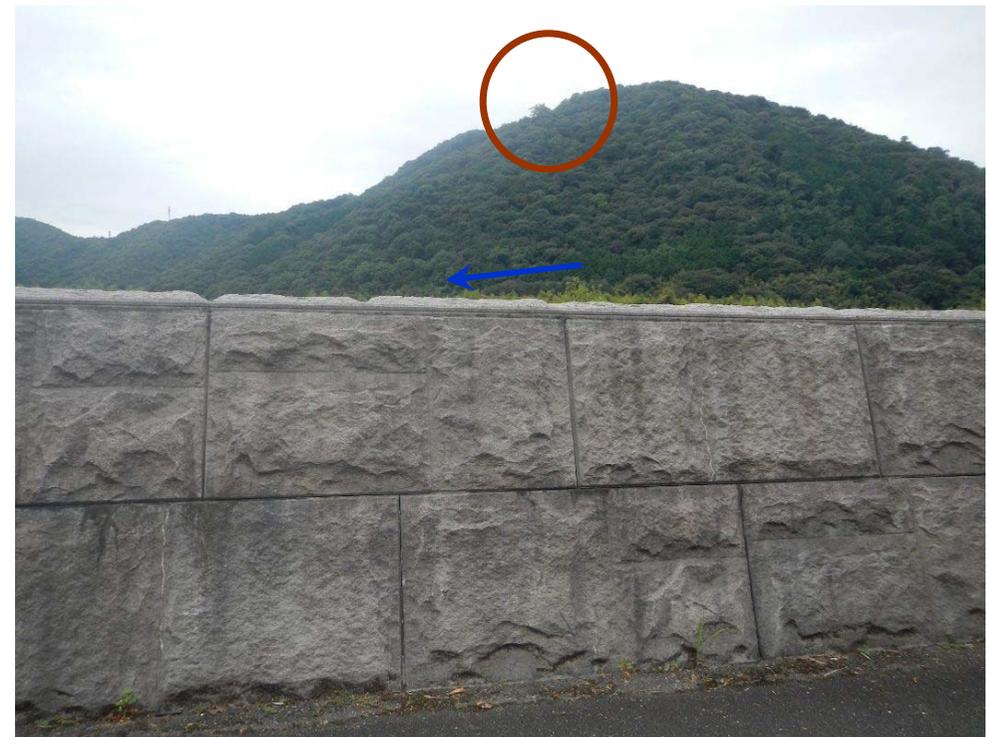
施工後10年経過

「城の石垣をイメージした擬石模様」
エイジングを早め、コンクリート表面を早期に汚す。

周囲との馴染み取られた。

明度9程度 → 明度5程度

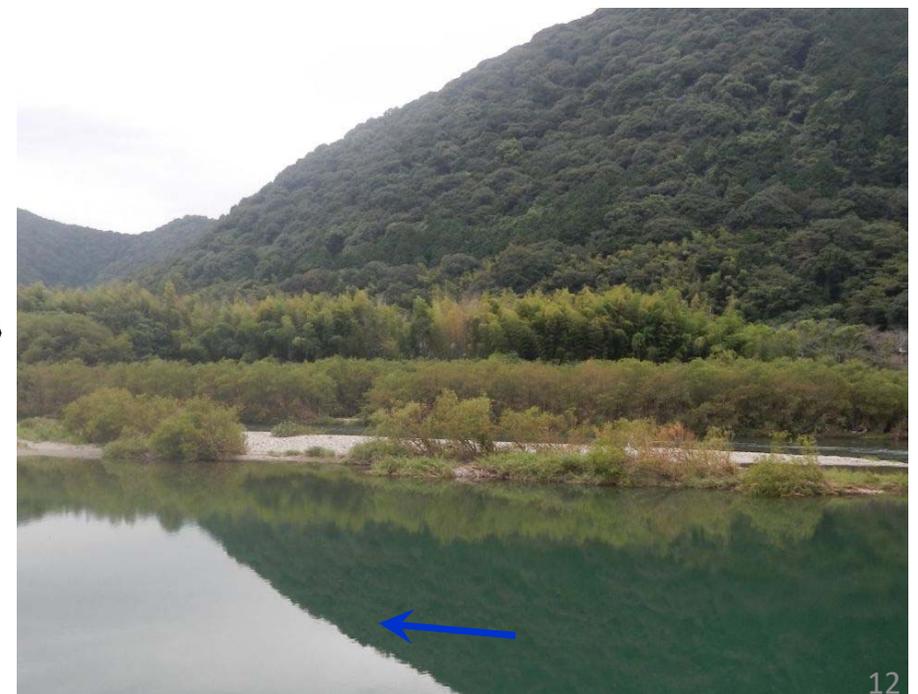
施工後10年経過

竹林の移植

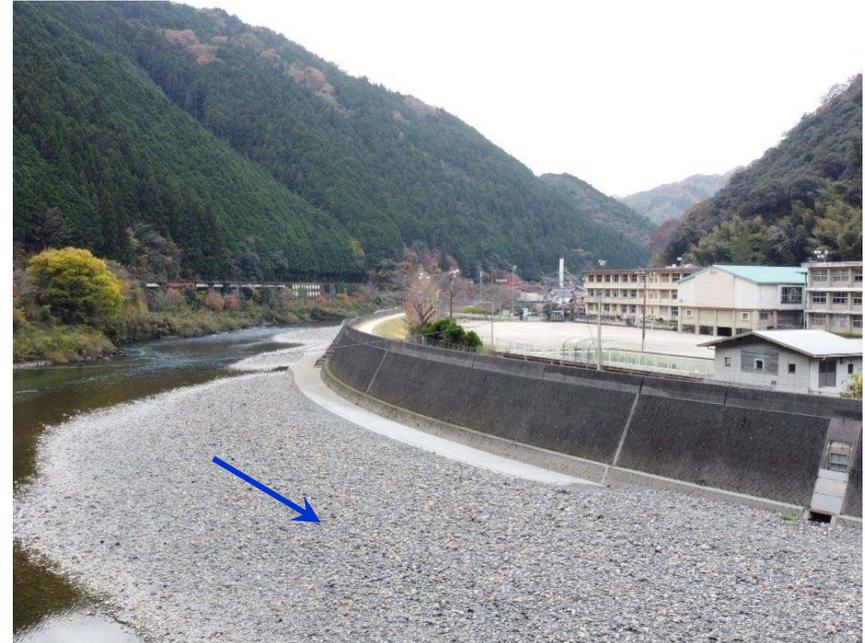
施工後10年経過

- 明度が下がり、周辺環境と同調

- 小段設置により圧迫感が軽減

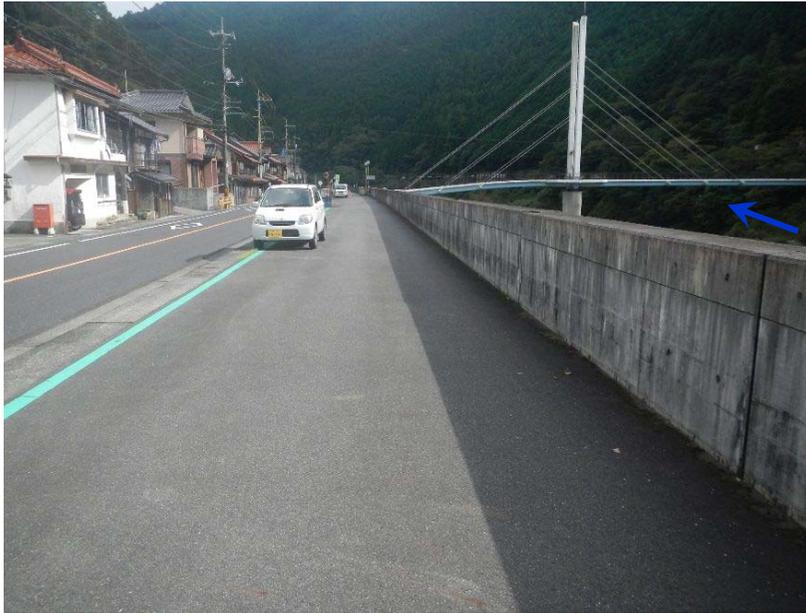
施工後10年経過

- ・ パラペット 高さをおさえたことで、美観が確保された。
- ・ 天端Conの明度が高く、ブロックとパラペットの境に違和感
- ・ パラペットも化粧型枠等により、ブロックと同調にしてもよかった。

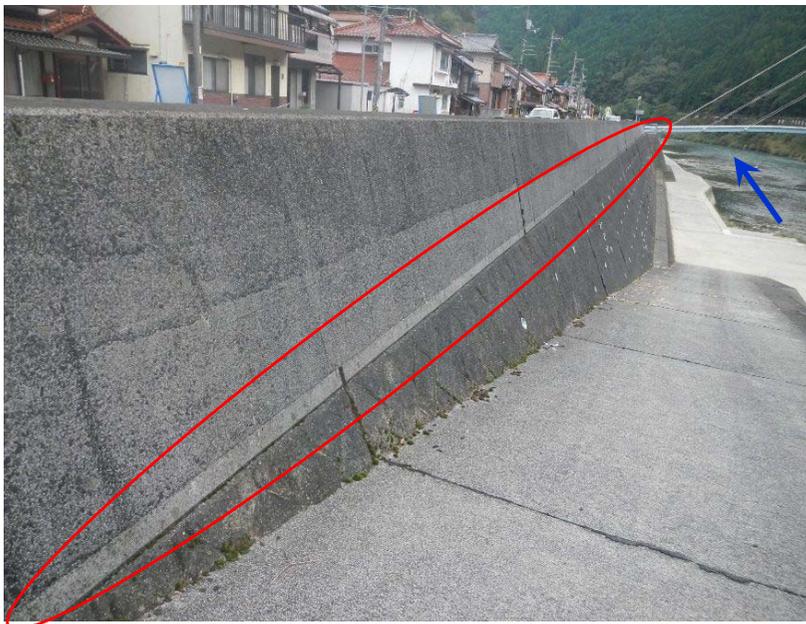
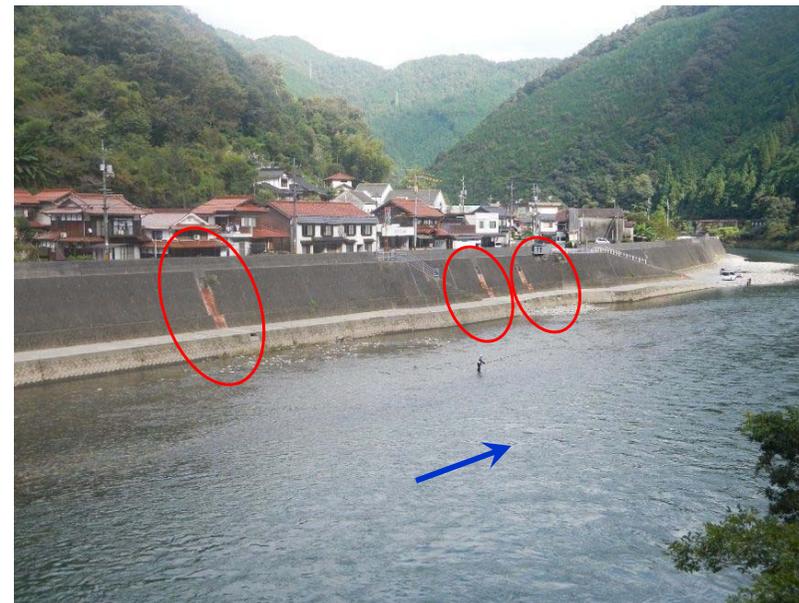
- ・ 縦非水部の鋼耐力が錆びて、悪目立ち

- ・ 材料や塗料の工夫が必要

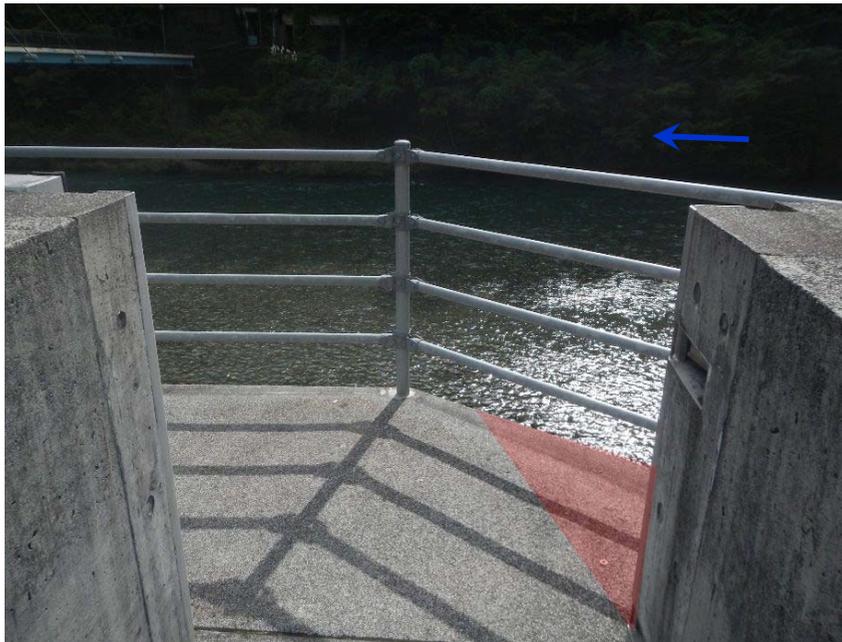
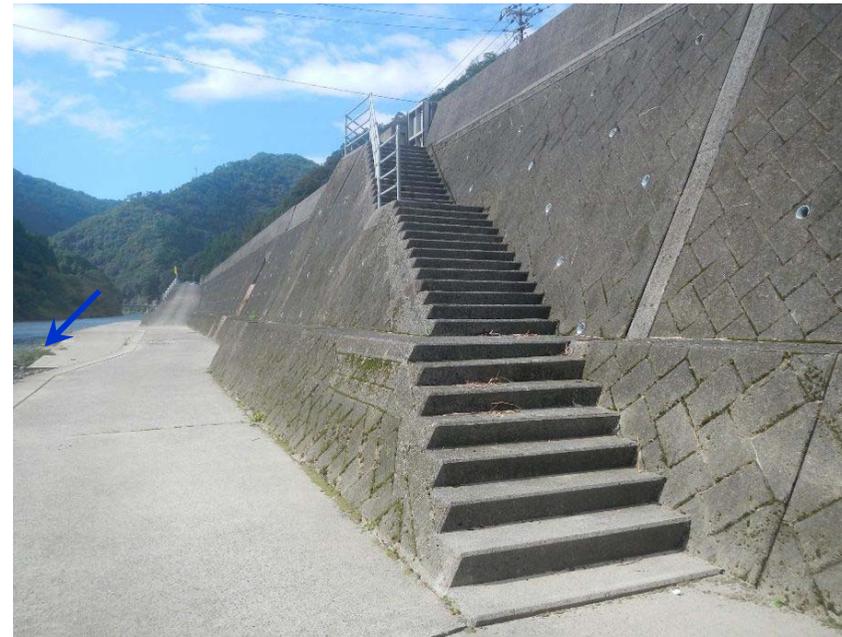
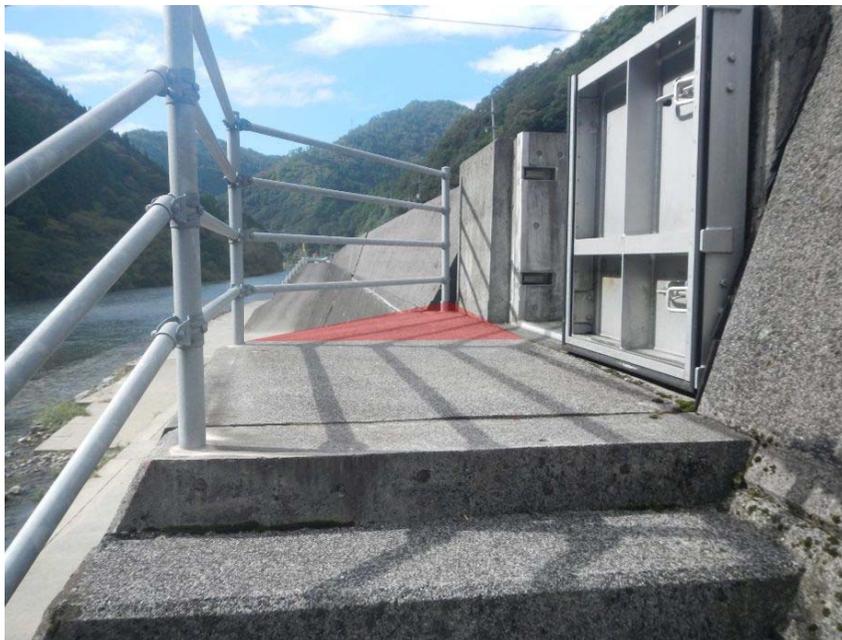
施工後10年経過

- ・ たまり空間の確保

- ・ 進入口から川への視線の確保

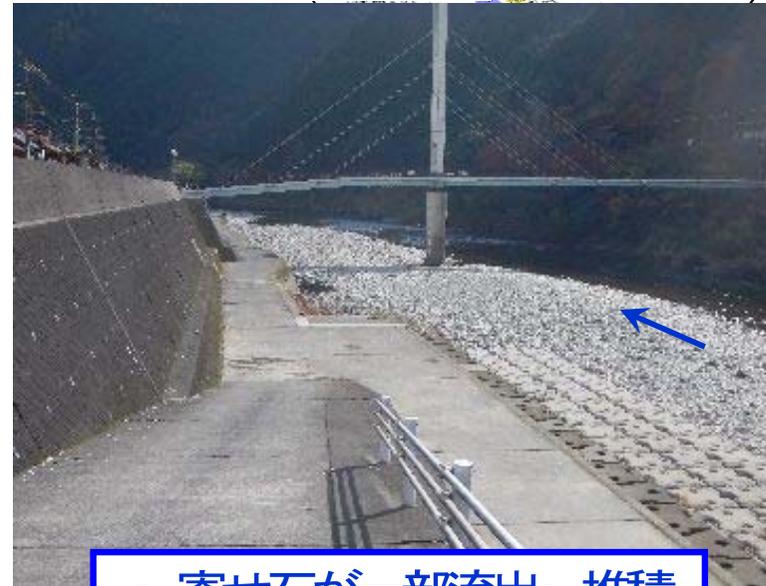
施工後10年経過

・ 寄せ石が一部流出・ 堆積

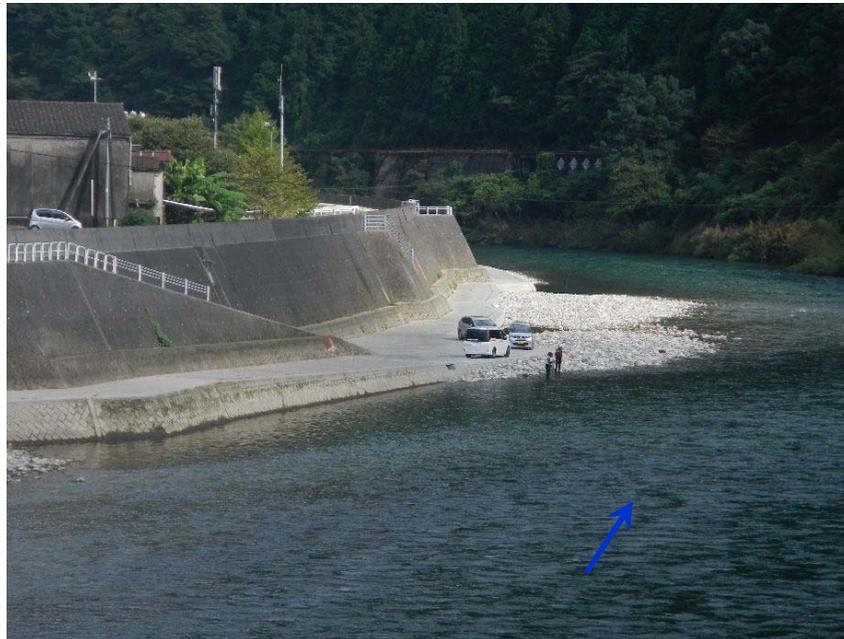
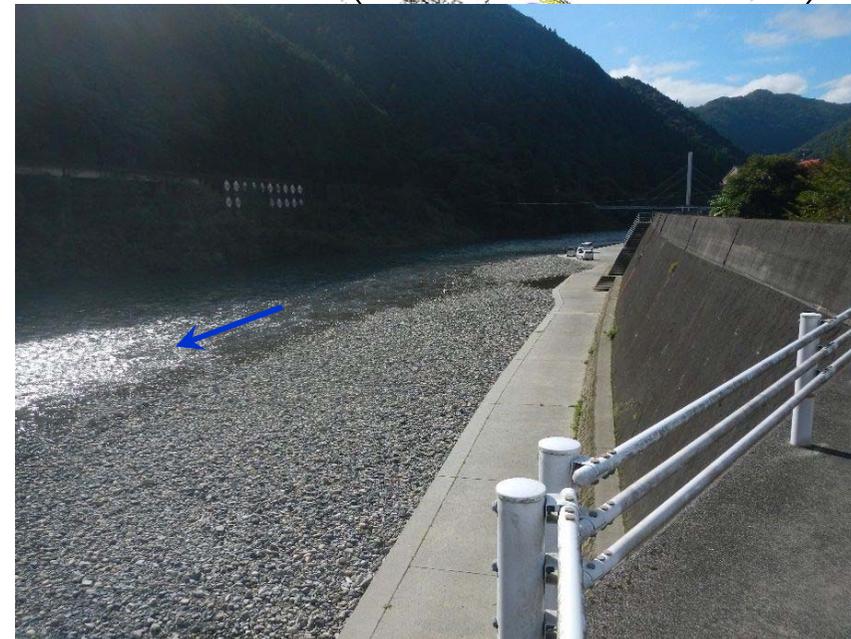
- ・ 寄せ石の一部流出・堆積はあったが、計画河床以下の洗堀もなく近辺には河原が形成され概ね良好な環境は維持されていた。
