## 多自然川づくり取り組み事例

タイトル：多自然アドバイザー制度活用による多自然川づくりの検証		
水系/河川名：錦川水系錦川	河川分類：中小河川	
河川の流域面 889.8	整備計画流量：2450m <sup>3</sup> /s	セグメント：2-1
事業：河川改修	事業開始年度 平成17年度	
目標設定：定性的	段階：C(モニタリング・評価時)	
課題・目的(主な)：貴重種、特定動植物の保全、礫河原、砂州・中州の保全・再生・創出		
工法(主な)：掘削(河床)、護岸整備		
配慮事項(主な)：河川景観への配慮、歴史・文化への配慮

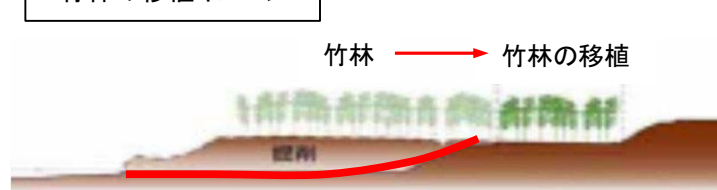
竹林の移植イメージ

(2) 右岸の山裾には、道路が通っており、河道掘削に伴い、竹林を伐採することで、道路擁壁が見えるようになり、景観上の問題が生じることから、竹林の目隠し機能を確認するため、可能な限り竹林を残すことや、移植することで竹林景観に配慮するよう検討した。
