### 多自然川づくり取り組み事例

タイトル : バーブ工を用いた河川環境再生の取組とモニタリング結果について		
水系/河川名 : 信濃川/五十嵐川	河川分類 : 中小河川	
河川の流域面積 : 310.1	整備計画流量 : 1800m <sup>3</sup> /s	セグメント : 1
事業 : 災害復旧	事業開始年度 平成25年度	
目標設定 : 定性的	段階 : C(モニタリング・評価時)	
課題・目的(主な) : 水環境改善、礫河原、砂州・中州の保全・再生・創出、瀬・淵の保全・再生・創出		
工法(主な) : 魚道、落差工、帯工等の整備		
配慮事項(主な) : 委員会、協議会等の開催

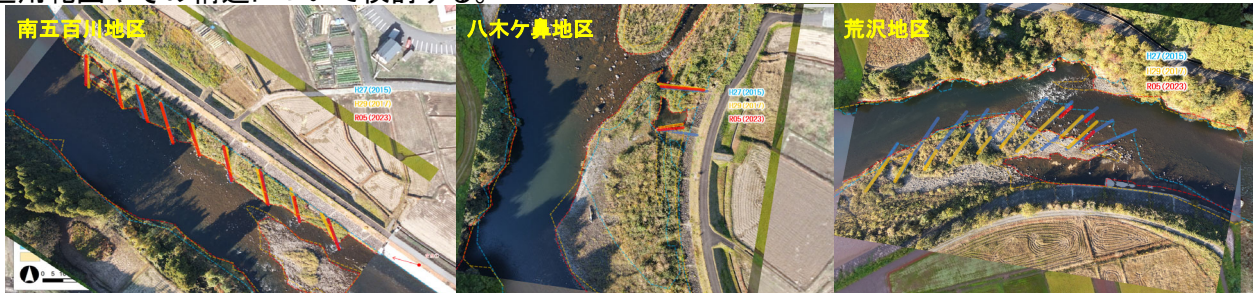
写真 バーブ工と水際線の経年変化(南五百川地区・八木ヶ鼻地区・荒沢地区)

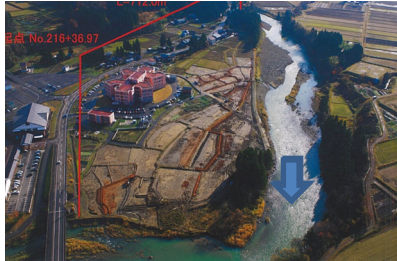
被災直後(H23)

写真 バープエの経年変化(南五百川地区・八木ヶ鼻地区)

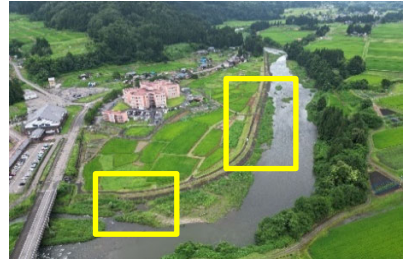
現状(R5)

- ・前回調査と同様に、設置した多くのバープエで当初期待した効果が維持されている。
- ・上流工区では土砂堆積の進行に伴い、植生の定着範囲が拡大したが、ワンドや緩流域は範囲が狭まった。
- ・平成29年7月の大きな出水により大きな変化が見られたが、その後は大規模な出水がなく、このことが原因か結論づけることはできないが、変化はあまり見られない。

- ・引き続きモニタリングを継続し、次年度には定量的評価(物理環境調査、魚類調査等)を行う予定。また、次の大規模出水後に調査を行い、地形的な変化の要因が大規模出水なのかを明らかにすることで、五十嵐川における多自然川づくりにフィードバックしたい。
