上八川川河川改修事業 ～魚道整備によるつながりのある河川～

多自然川づくり会議
令和5年12月12日
高知県中央西土木事務所

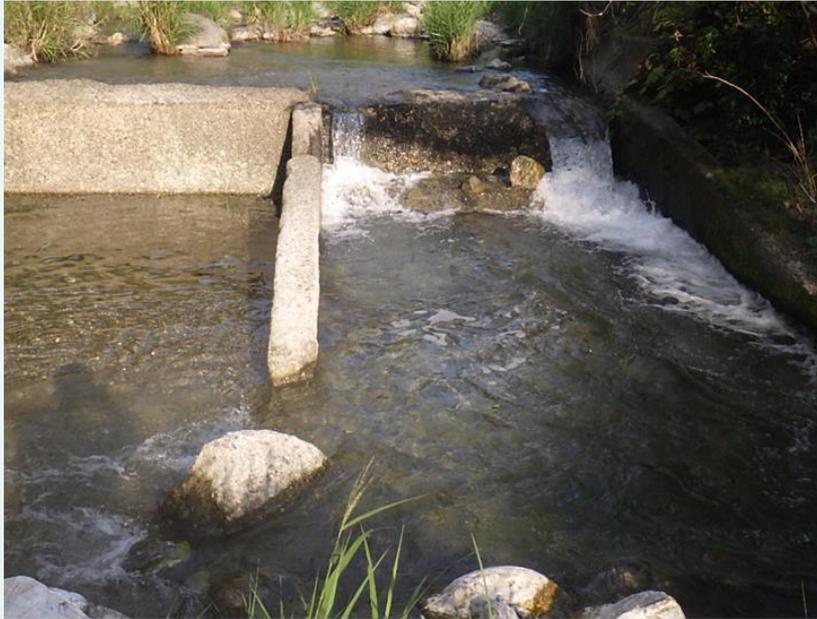
魚道の破損(床固工)

建設から数十年が経過しており、構造物自体の破損や周辺の河床の深掘れなどが起こり、遡上が困難になっている。

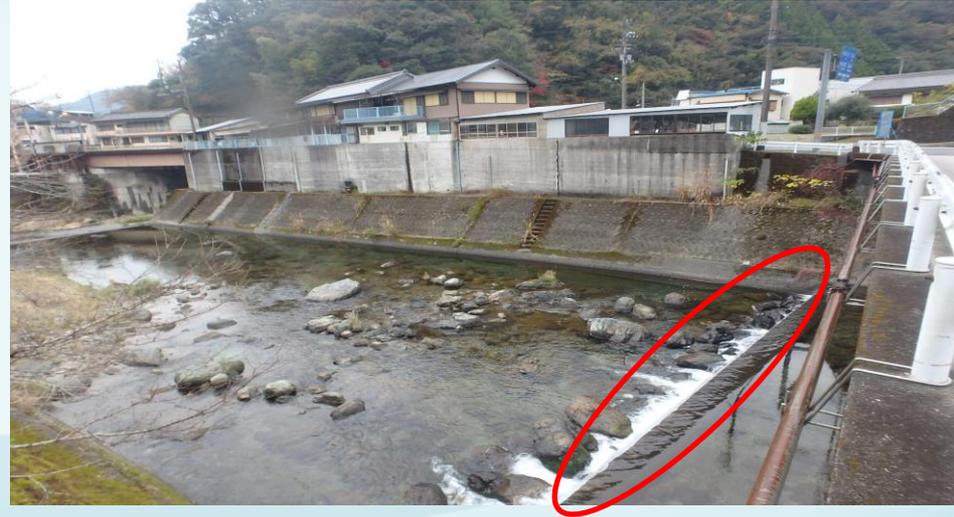
河床の深掘れによる落差(帯工)

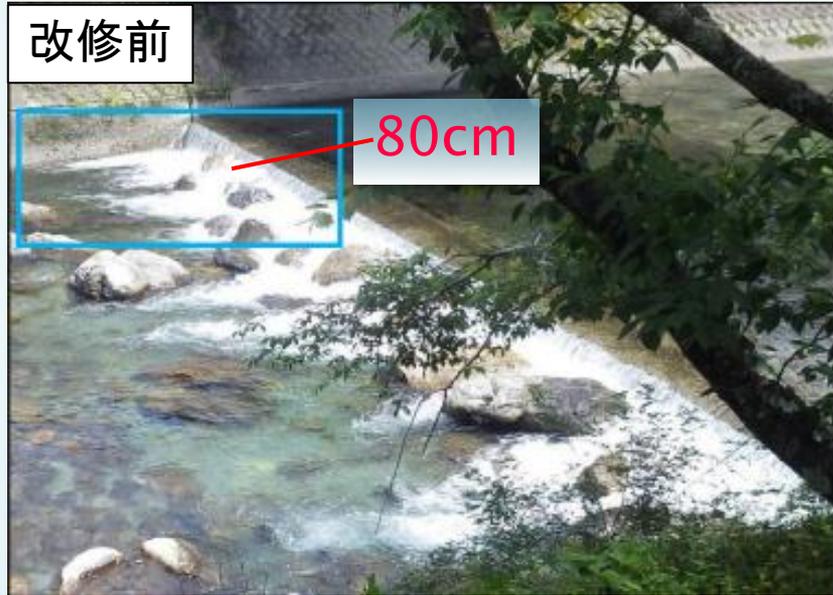
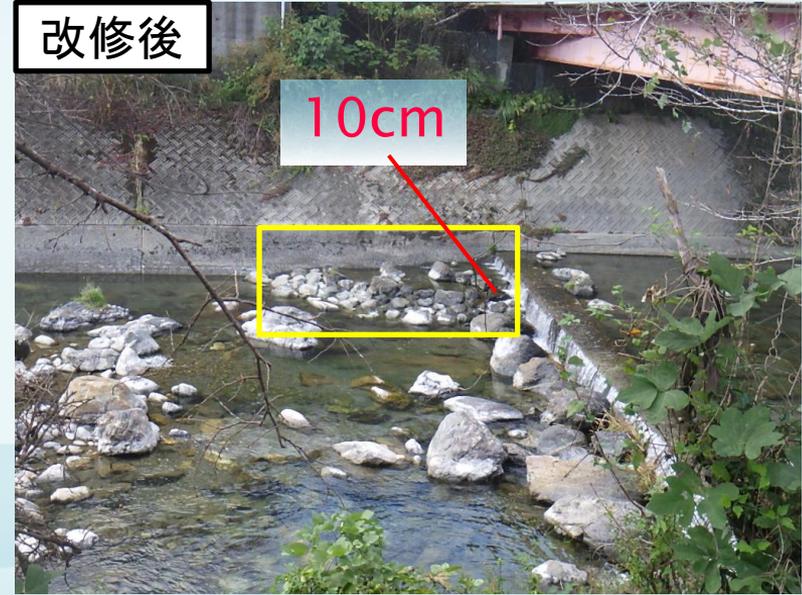
構造物②

80cmあった横断構造物との水面落差が10cm程度と大きく改善され、白泡の発生も少なくなり、遡上環境が大きく改善された。

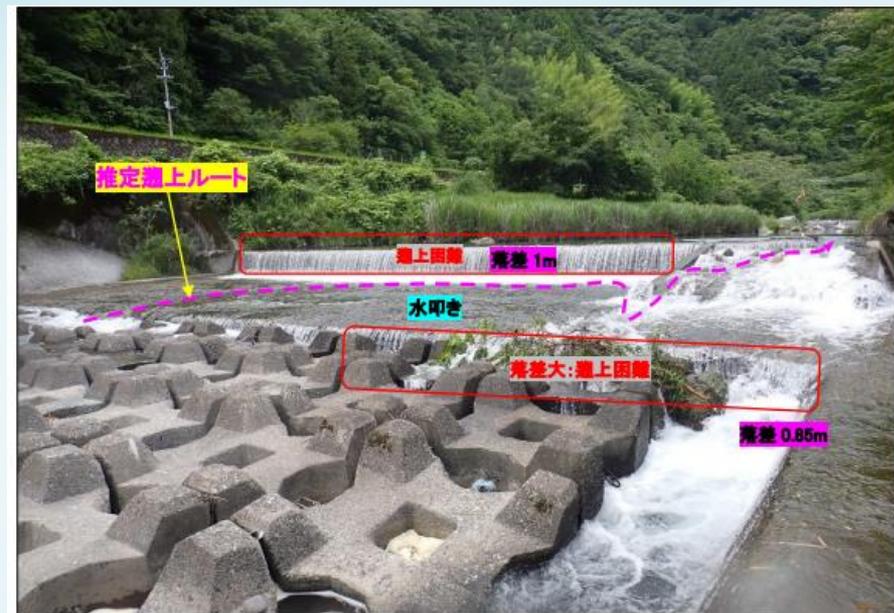
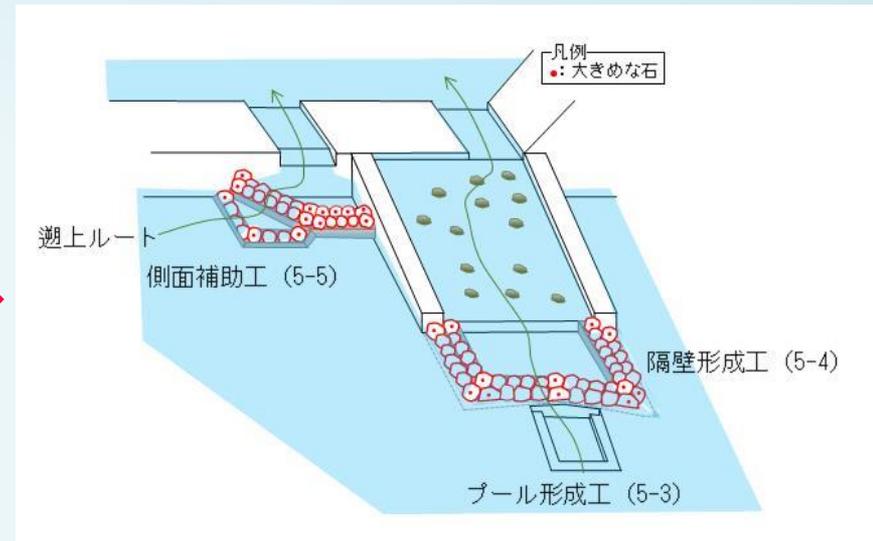
構造物⑤

水面落差の小さい右岸側から遡上したものと推察され、大部分は、構造物本体(水面落差 1m)により遡上が阻まれており、前年度 7 月の調査でも、構造物⑤直下が最もアユの生息密度が高い地点(0.76 尾/m²)になったことから改良が必要になっている。改良することにより、更なる遡上が見込まれる。

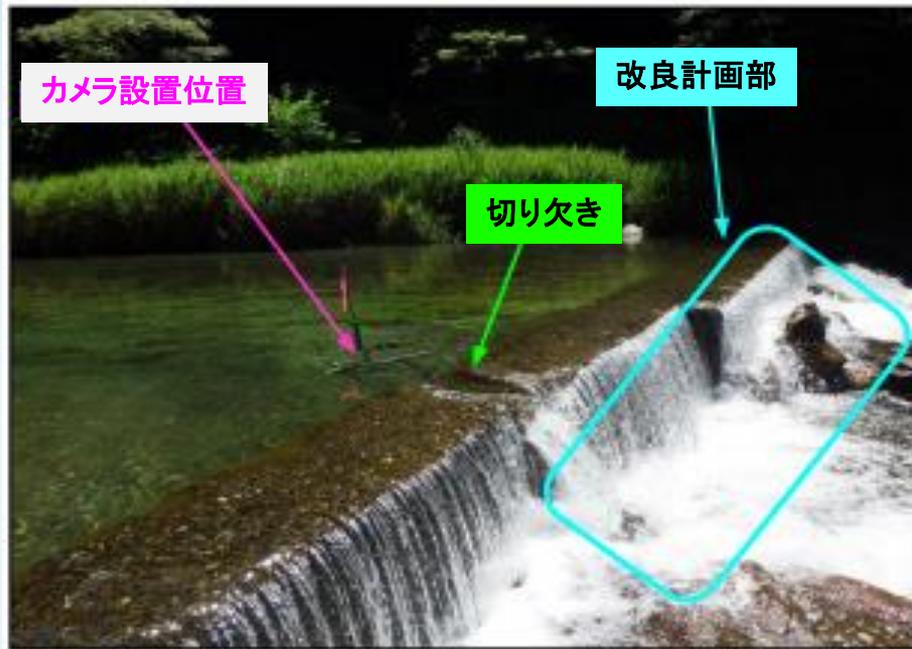
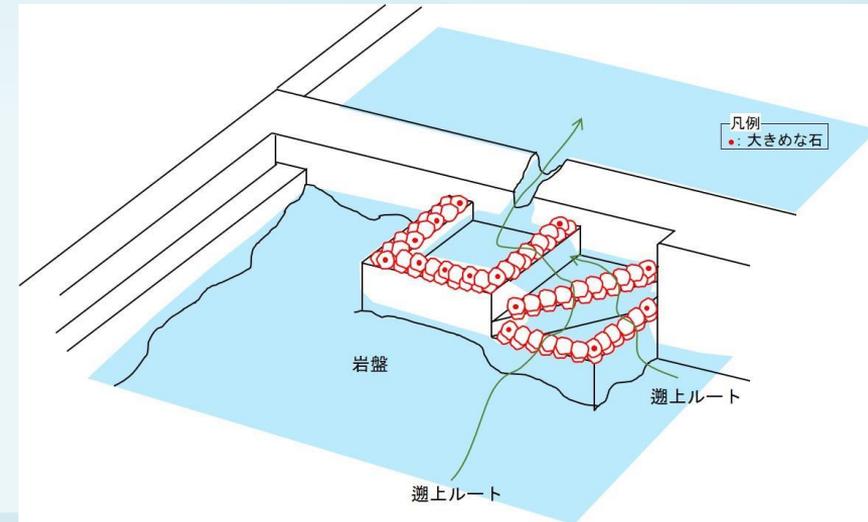
構造物⑥

改良が計画されている構造物⑥は、構造物本体右岸側に切欠き部はあるが魚道はなく、構造物上流側と下流側で水面落差が大きい。そのため、本業務では魚類の遡上は確認できなかった。
このため、魚道の改修を行う。
