多自然川づくり取組事例

タイトル : 網走川における川の営力を活かした川づくり		
水系 / 河川名 : 網走川水系 網走川	河川分類 : 中小河川	
河川の流域面積 : 1380	整備計画流量 : 350m ³ /s	セグメント : M
事業 : 河川改修	事業開始年度 : 平成25年度	
目標設定 : 定性的	段階 : C(モニタリング・評価時)	
課題・目的(主な) : 流下能力の確保、礫河原、砂州・中州の保全・再生・創出		
工法(主な) : 掘削(低水路)		
配慮事項(主な) : 委員会、協議会等の開催

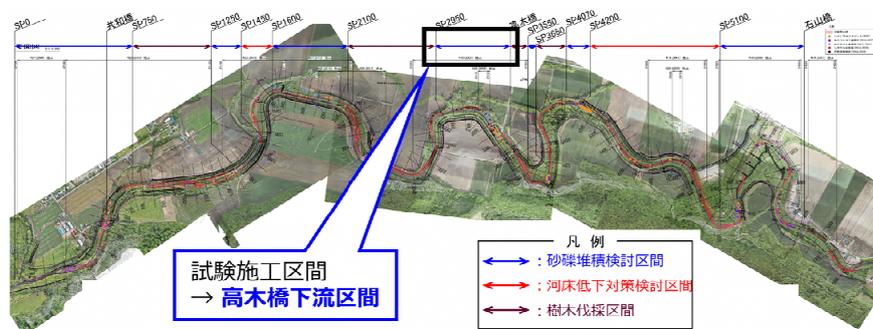
(ゾーニング区分は、以下の3区分とした)

◆ゾーニング区分の考え方

①砂礫堆積検討区間：
現況河道において露岩の程度が小規模であることや、砂礫の堆積が見られる他、サケ・マス産卵床が確認されている区間

②河床低下対策検討区間：
河床低下に伴う既存施設の保護対策が必要であり、砂礫の堆積を促すための施設整備対象区間

③樹木伐採区間：
河床低下しておらず、計画流量に対して所定の流下能力を確保することを優先する区間

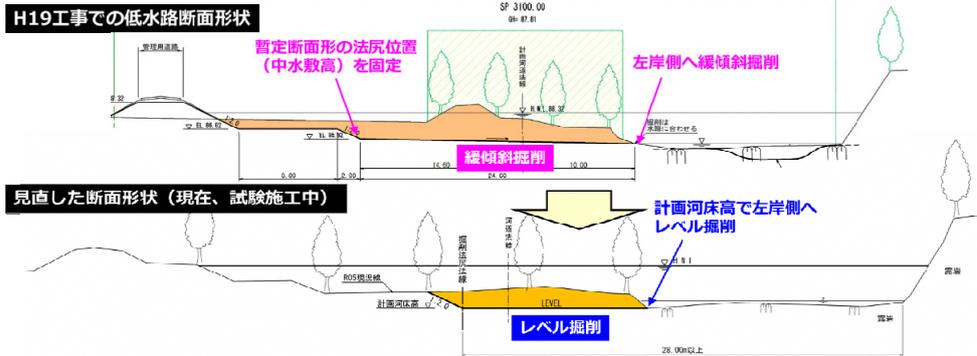
○掘削高・流量の再設定

暫定改修では、掘削高が高く、出水時に掘削箇所へ水がのらず攪乱が生じないことによる樹林化に加え、流路が固定化されているといった課題が生じていた。

試験施工では、掘削断面が常に冠水するように掘削高を計画河床高に設定し、樹林化や流路の固定化を抑制するため、河床の攪乱頻度を高めるための断面を検討するため、流量を再設定した。

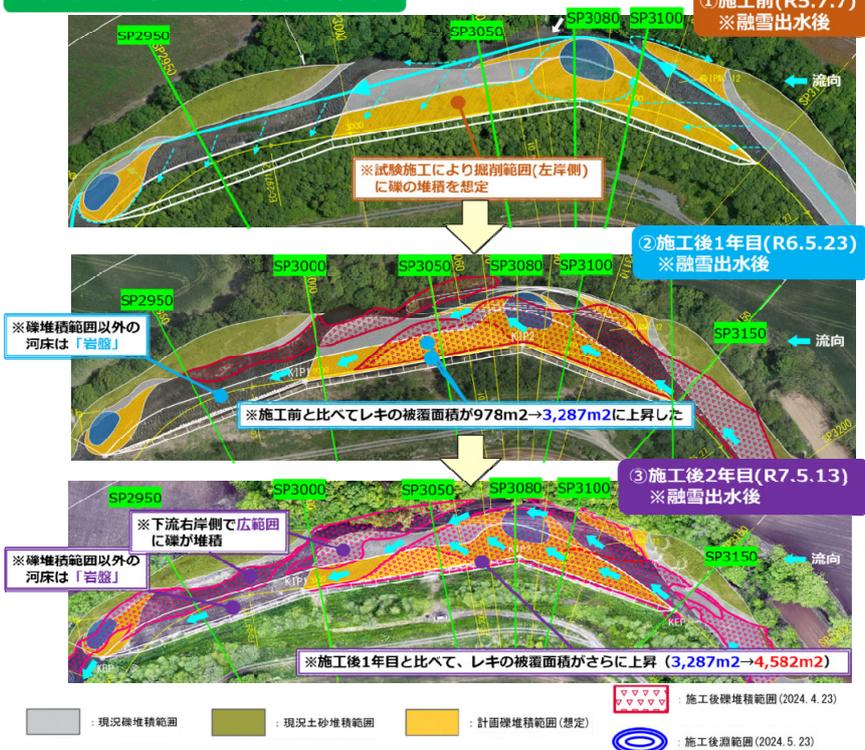
◆試験施工後のレキ床化の結果

経年的に礫床面積は増加しており、礫の堆積を想定していなかった箇所についても広い範囲で礫床化される結果となった。

施工後の状況として、想定通り掘削断面にも水が流れ、流水が分散し、流速が低下した影響が想定よりも大きく、礫の堆積を想定していなかった露岩部の範囲の礫の堆積につながったと考えられる。

施工後3年を目処にモニタリングを継続し、3年経過以降も環境が維持されていれば、他の箇所にも展開、改修工事に取り込む。
