# 越水に対して「粘り強い河川堤防」 について

越水に対して「粘り強い河川堤防」とは

# 令和元年台風19号による 決壊要因や特徴の分析

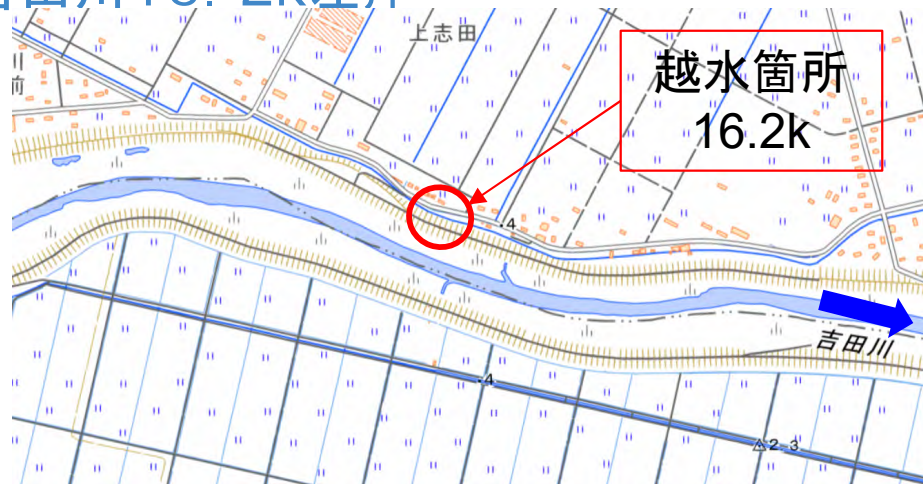
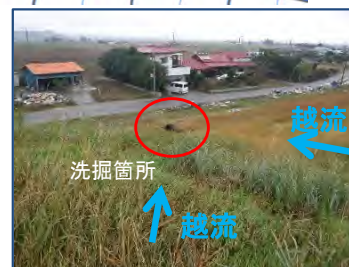
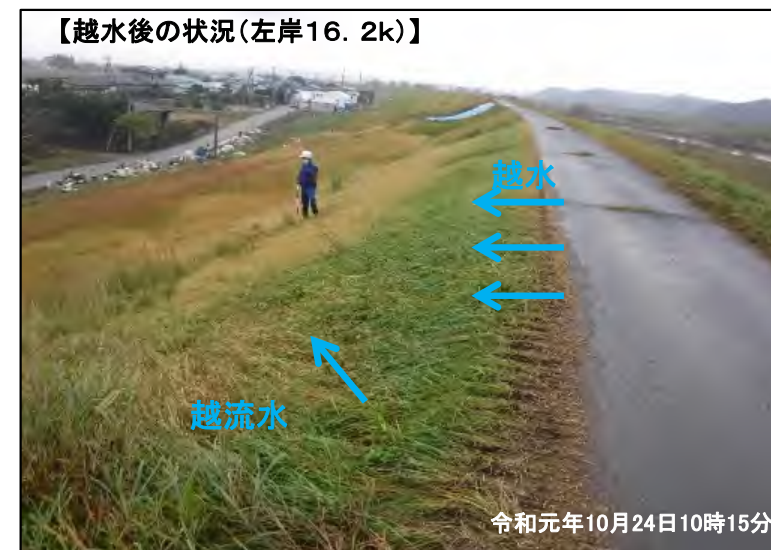
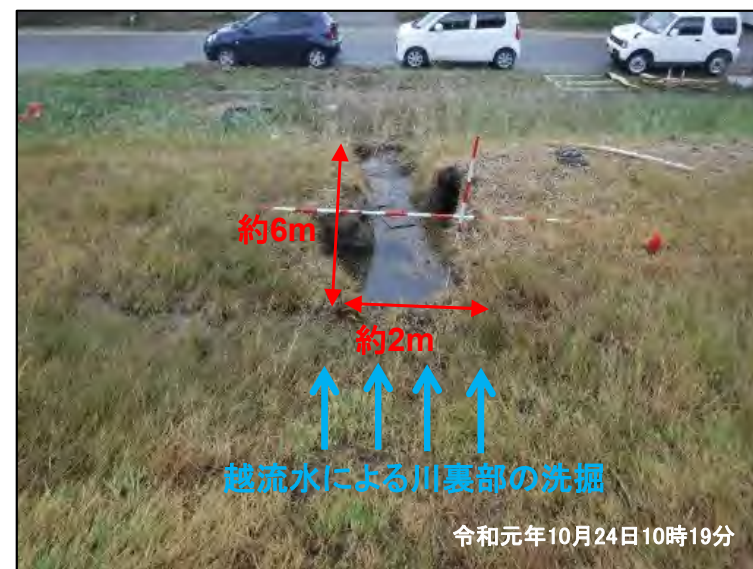
## 吉田川16.2k左岸

- 良好な法面の植生により、越流水による大きな侵食に至らなかったものと考えられる。なお、裏法面の形状によって越流水が集中することは留意事項と考えられる。

【場の分類】 直線部  
【越流水深】 約36cm  
【越流時間】 3時間程度

- 洗掘箇所付近には、上流の坂路及び越水箇所からの越流水が集中したことにより、洗掘が発生したと想定される。
- 洗掘箇所断面では、砂質土が主体の堤防表層となっている。
- 堤防法面の植生は裸地化が見られず、比較的良好な状態であったため、大規模な洗掘には至らなかったと想定される。

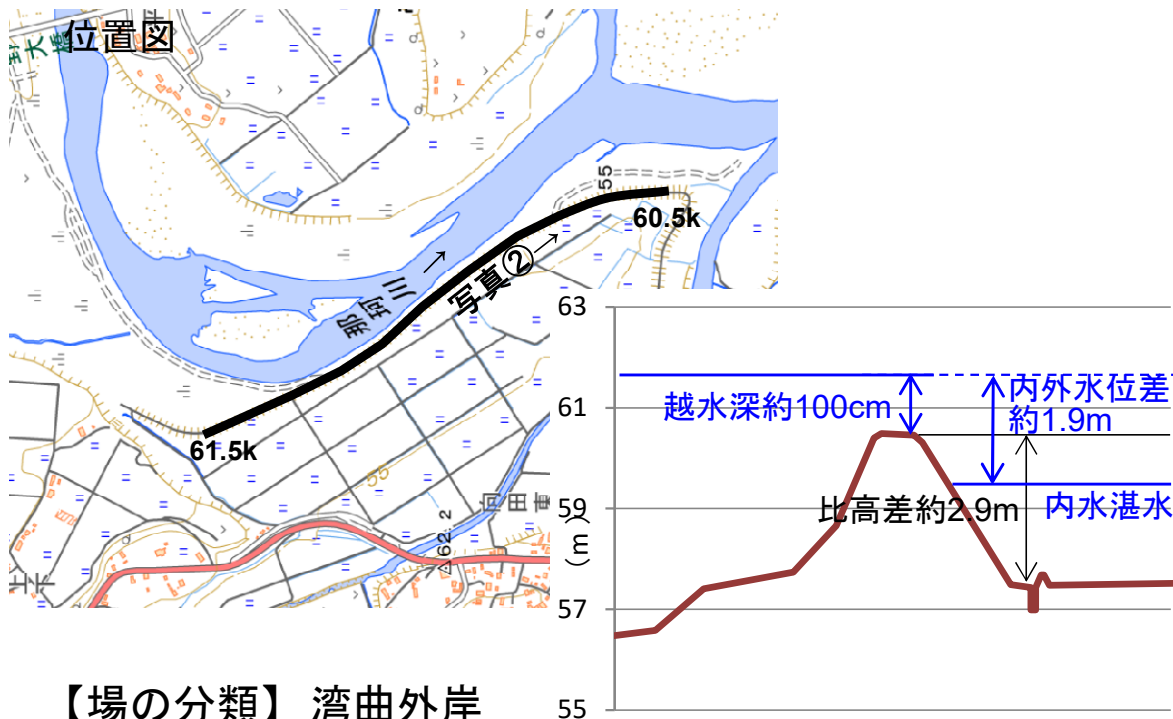
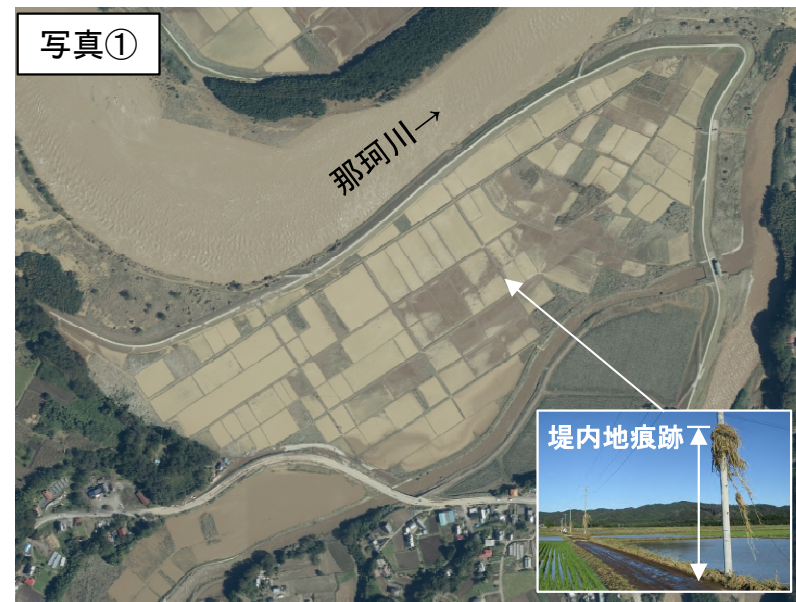
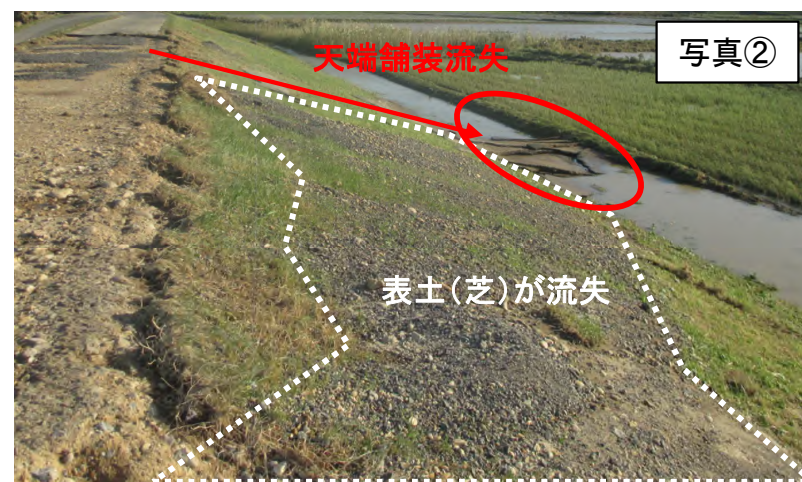
## 那珂川61.5k付近右岸

- 堤内地側の内水が越流水を緩衝し侵食を抑制した可能性が考えられる。

【場の分類】 湾曲外岸

【越流水深】 約100cm

【越流時間】 6時間程度(危機管理型水位計)

- 越水時には既に堤内地側が内水により浸水。
- 堤内地の浸水深が大きい(写真①電柱痕跡参照)。
- 天端舗装の流失、川裏法面表土(芝)が一部流失。
- 越水時の内外水位差は約1.9mと推定。

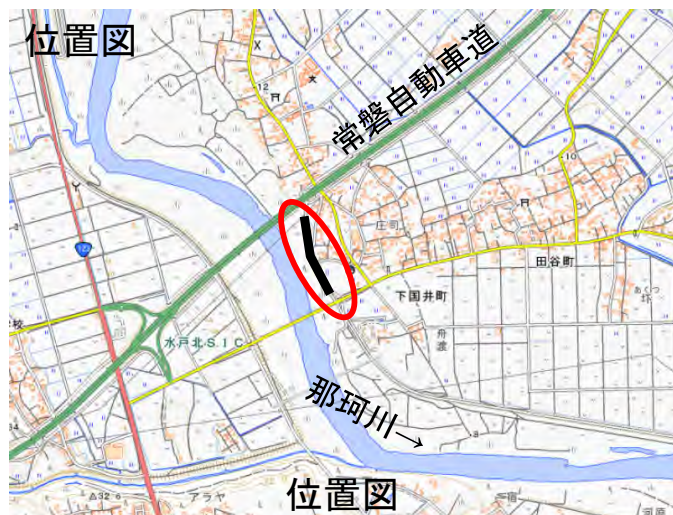
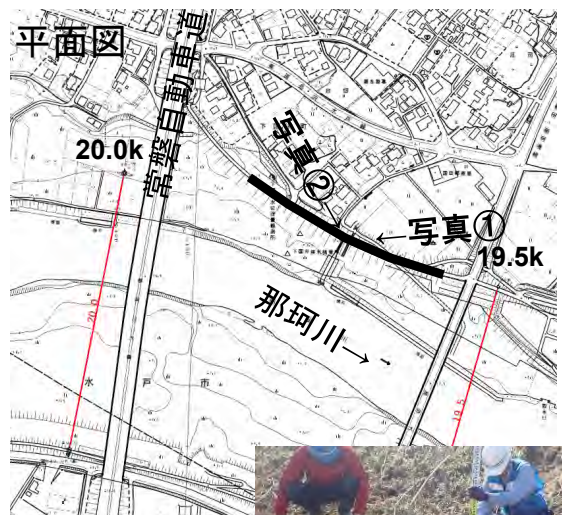
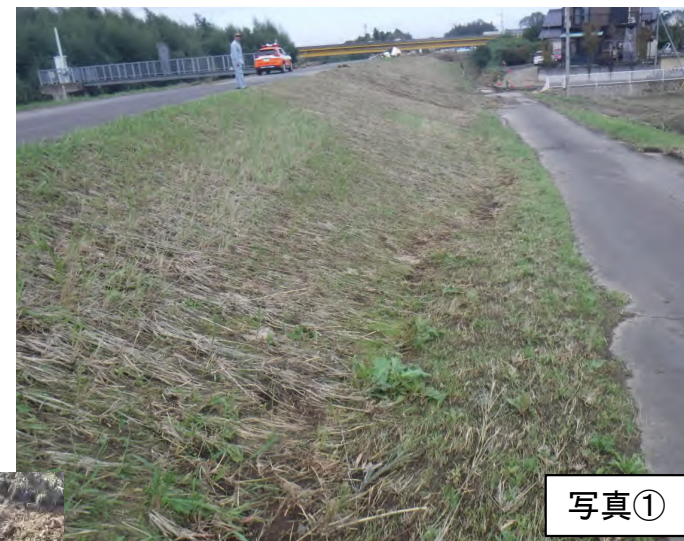
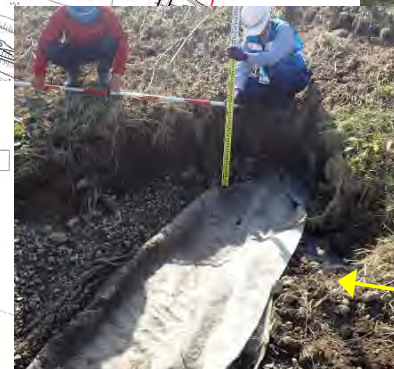
## 那珂川19.5k付近左岸 ※H12完成

- 良好な法面の植生により、越流水による大きな侵食に至らなかったものと考えられる。なお、フロンティア堤防として試験的に施工された箇所であるが、覆土部分が残存しており、強化材としてのシートの効果は評価できない。また、埋設シートが目立った劣化は見受けられない。

- 【場の分類】 橋梁近接
- 【越流水深】 約20cm
- 【越流時間】 6時間程度
- 【補足解説】

- 越流水により川裏法面の覆土が一部流失し、シートのはがれを確認。
- 侵食箇所は樋管上流側で、堰上げの影響で水位が他より高くなる条件下であった。
- 吸出し防止シートが目立った劣化は見られなかった。

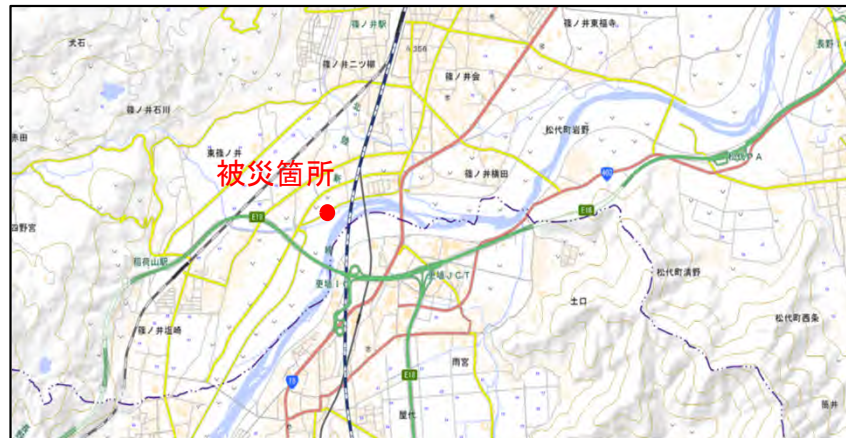
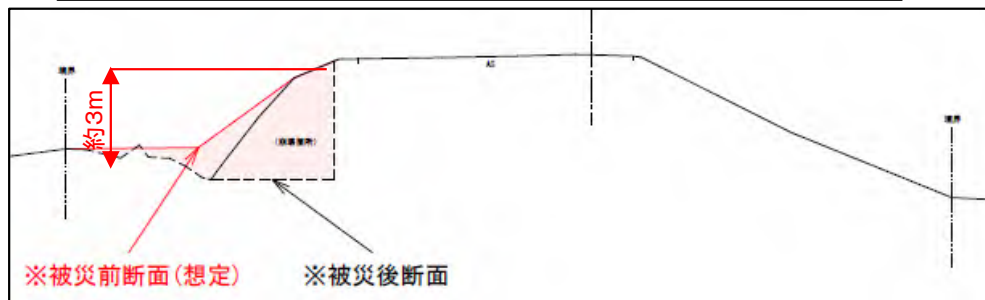
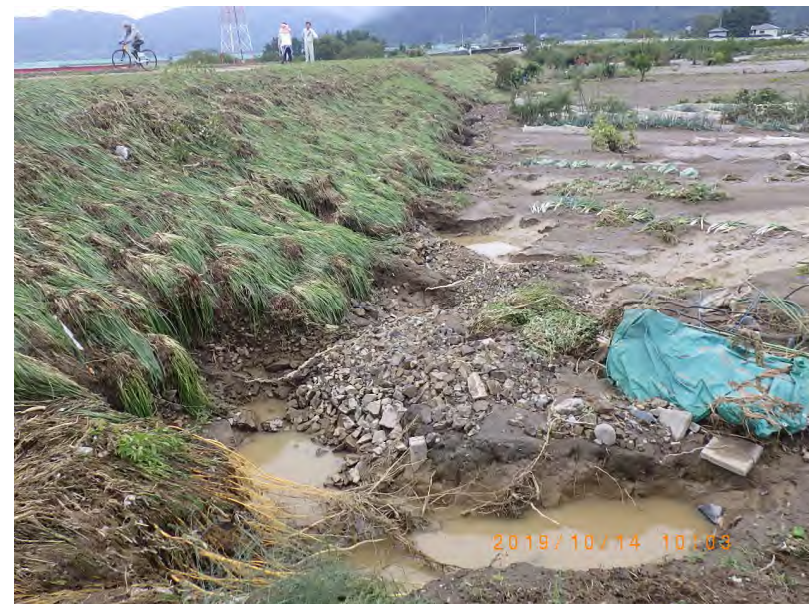
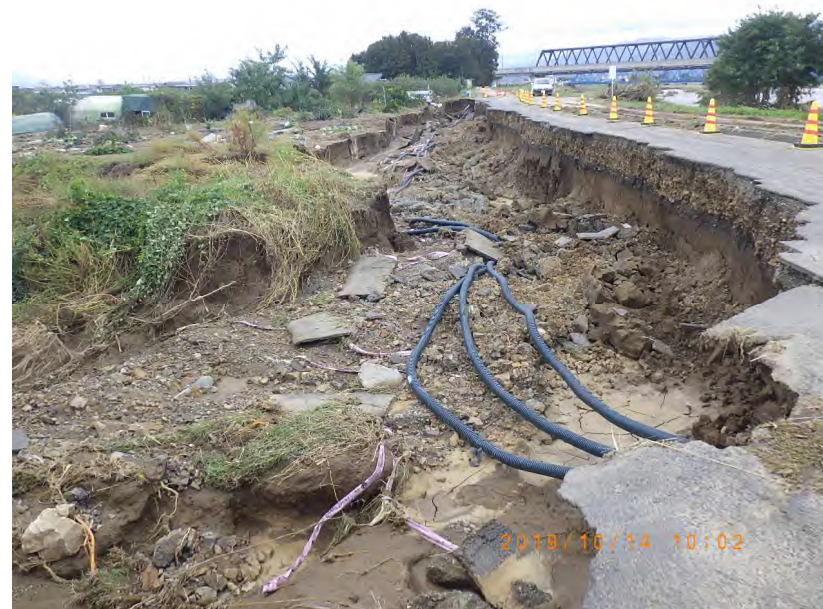
## 千曲川79.0k左岸

- ・比高が低く、良好な法面の植生や、堤防天端に施工した舗装によるひさし効果により、越流水による侵食が抑制されたことが考えられる。

【場の分類】 湾曲部外岸

【越流水深】 約40cm

【越流時間】 4～5時間程度

- 堤防天端は、兼用道路のアスファルト舗装。
- 天端舗装部を含めて川裏法崩れが発生しているが、一部、土堤が残っている箇所もある。堤内地盤が高く、堤防高が比較的低かったこと、並びに天端舗装の整備や法面植生が繁茂していたことで決壊までには至らなかったと推察される。

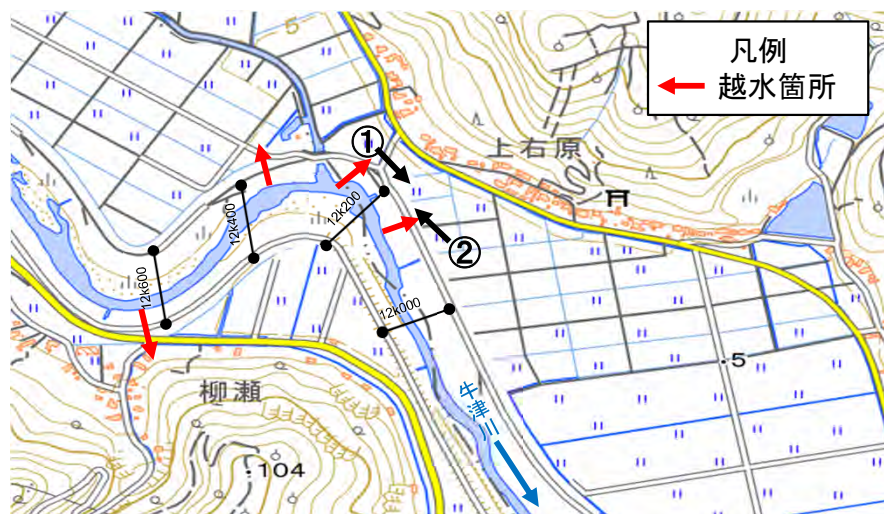
## 牛津川12K200左岸【※令和元年8月】

- 良好な法面の植生により、越流水による大きな侵食に至らなかったものと考えられる。また、堤内地側の内水が越流水を緩衝し侵食を抑制した可能性も考えられる。

【場の分類】 湾曲部外岸

【越流水深】 約10cm

【越流時間】 1時間程度

- 堤体土の引張り破壊応力の調査より、作用した流速と堤体土の侵食限界流速がほぼ釣り合っていたと考えられる。
- 堤内側の湛水が1.5m程度の痕跡が確認されており、ウォータークッションにより裏法尻の侵食が生じにくかった可能性。
- 倒伏した植生が堤体表面が見えなくなるほど密に覆っていた。堤防表面を覆う植生の耐侵食力効果についても今後、定量的な評価が必要。

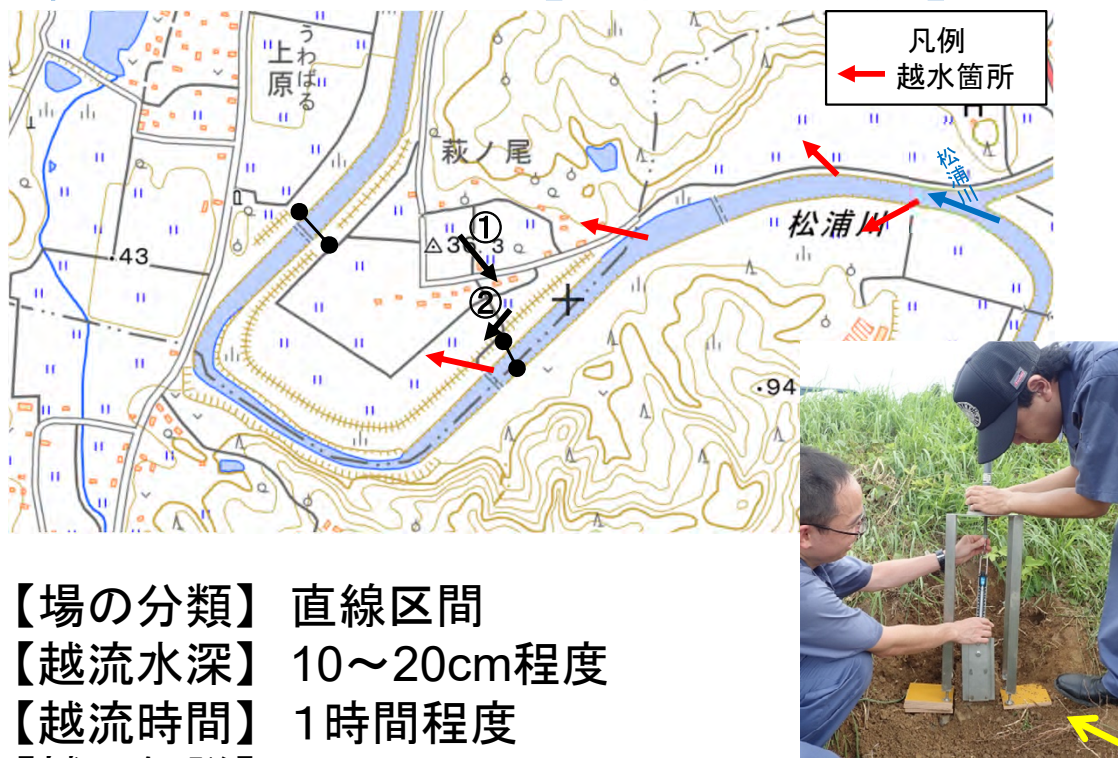
## 松浦川31K100右岸【※令和元年8月】

- 良好な堤体の土質により、越流水による大きな侵食に至らなかったものと考えられる。また、堤内地側の内水も越流水を緩衝し侵食を抑制した可能性がある。

【場の分類】 直線区間

【越流水深】 10～20cm程度

【越流時間】 1時間程度

- 堤体土の引張り破壊応力の調査より、作用した流速に対して、堤体土の侵食限界流速が十分に大きく、堤体土の土質によって侵食が生じにくかったと考えられる。
- 堤内地側の湛水深は1.5m程度であったことが巡視員によって確認されており、ウォータークッションにより裏法尻の侵食が生じにくかった可能性。
