# 令和元年台風19号による 決壊要因や特徴の分析

# 台風第19号による被災要因

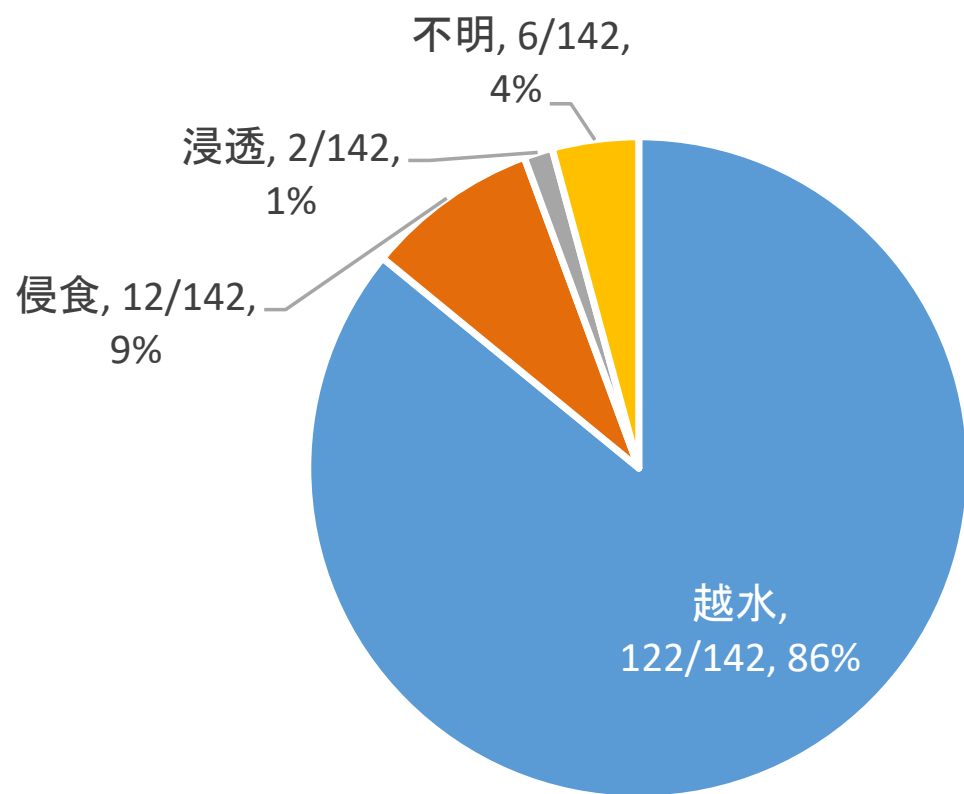
## 決壊の主要因（国・県管理）

- ・台風第19号による洪水では国管理河川の14箇所・県管理河川の128箇所です堤防決壊が発生した。
- ・決壊の主要因は「越水」が86%で、被災要因の多くを占める。
- ・また、越水が確認された箇所は国管理河川で72箇所である。（内、決壊は14箇所）

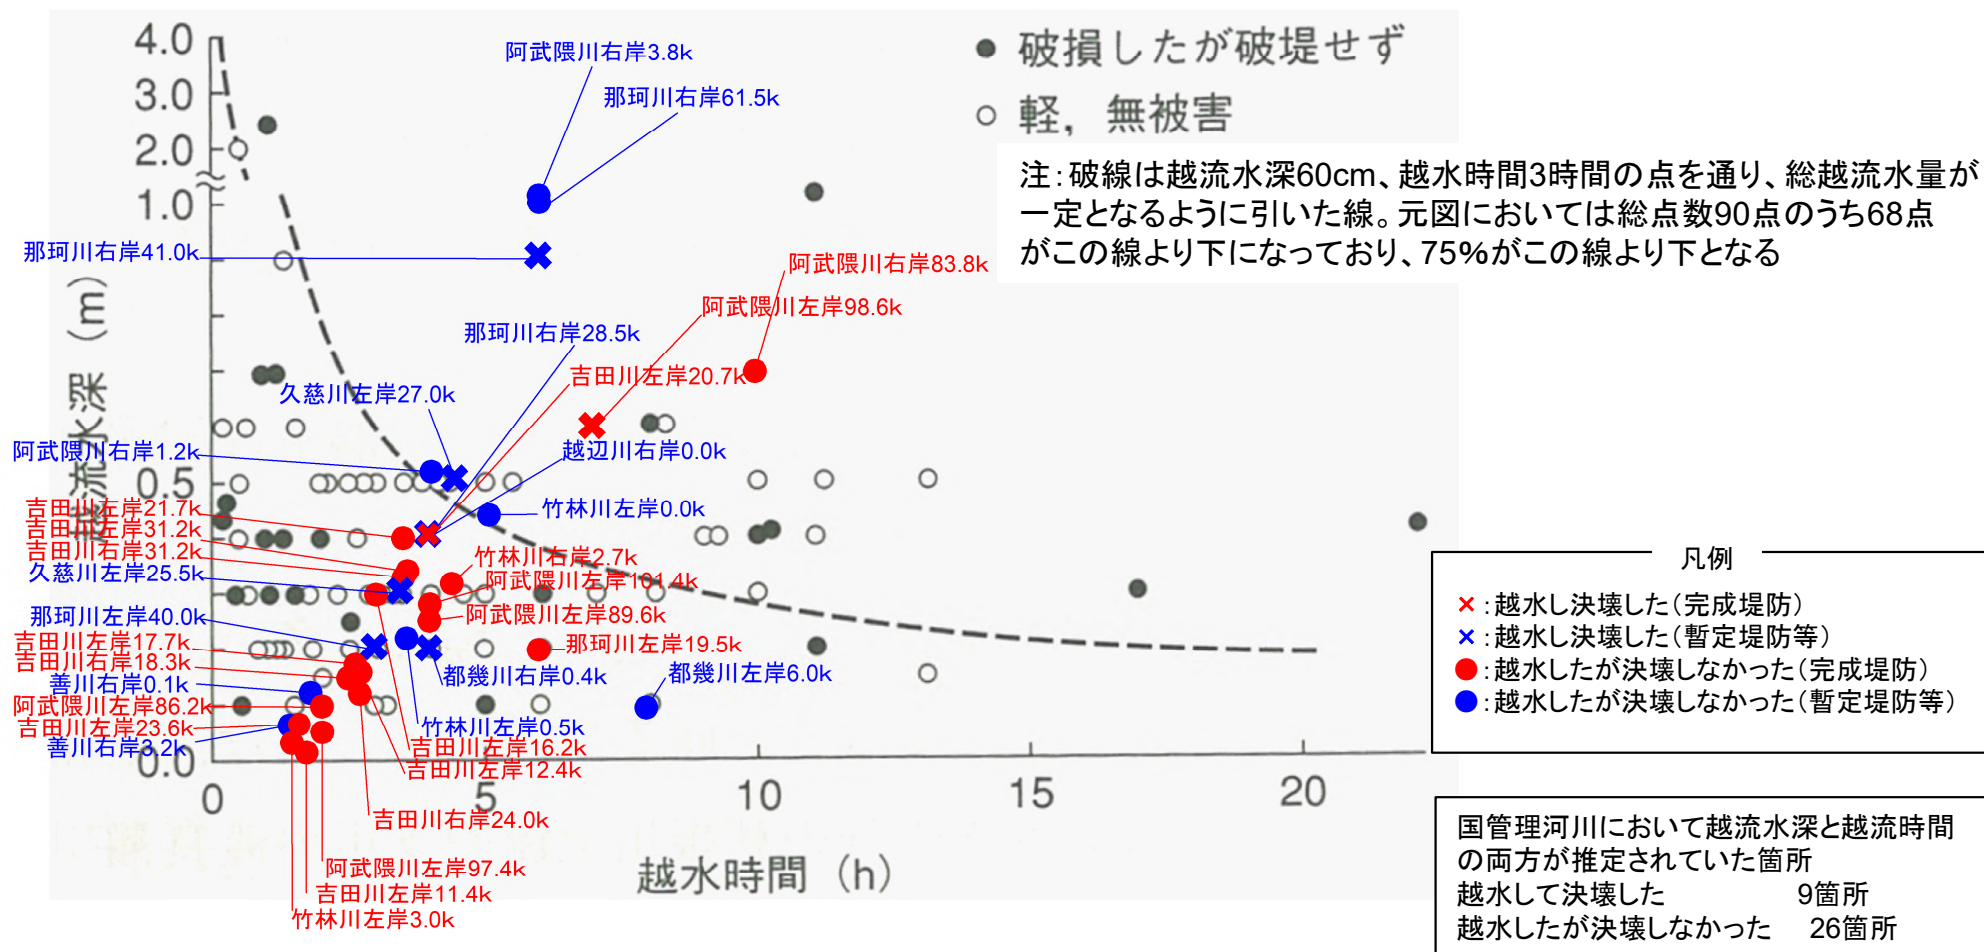
- 国管理河川における、越水により決壊した箇所と越水したが決壊しなかった箇所において、越流水深と越流時間の推定値を図示した。
- 今回洪水における越流水深と越流時間の推定値においては、決壊箇所と決壊しなかった箇所、完成堤防と暫定堤防等との明瞭な違いは確認できない。
- 今後も越水時の外力と被災状況の関係について可能な限り整理し、危機管理として堤防強化を行うための知見につなげる必要がある。

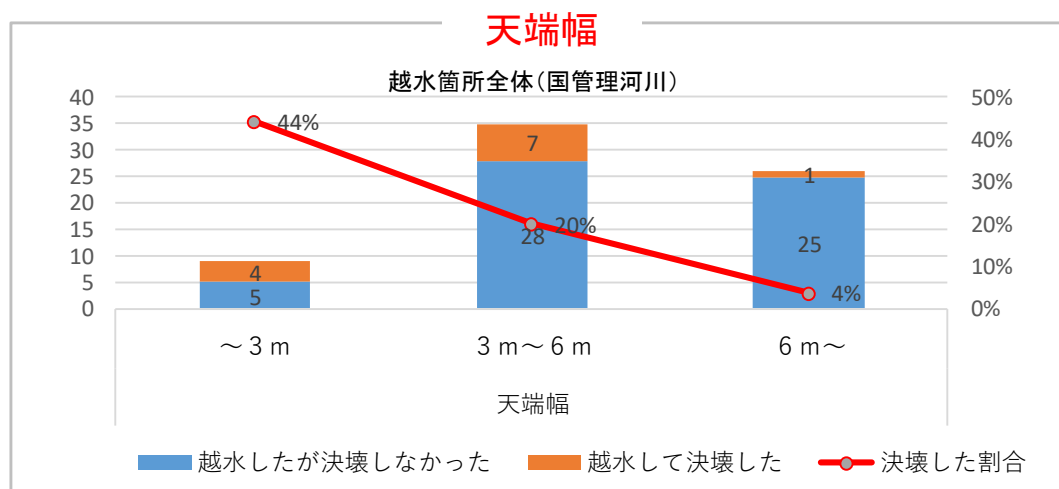
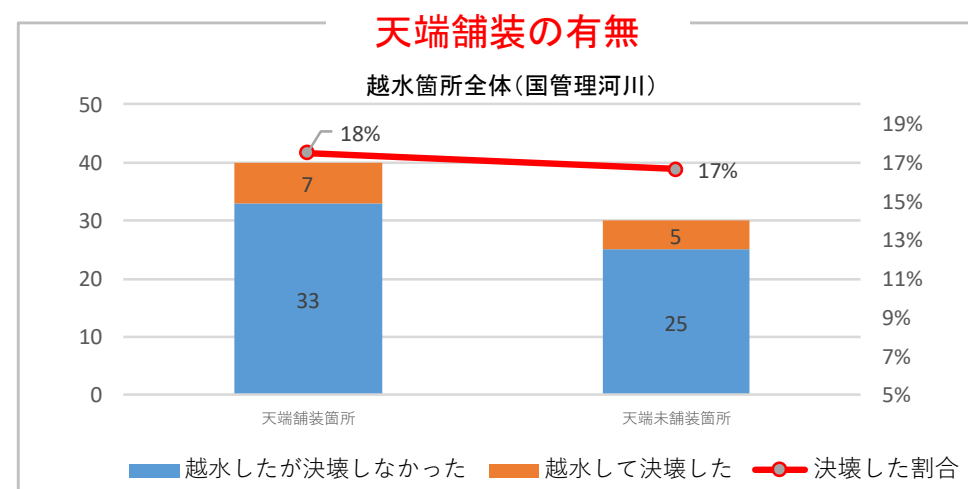
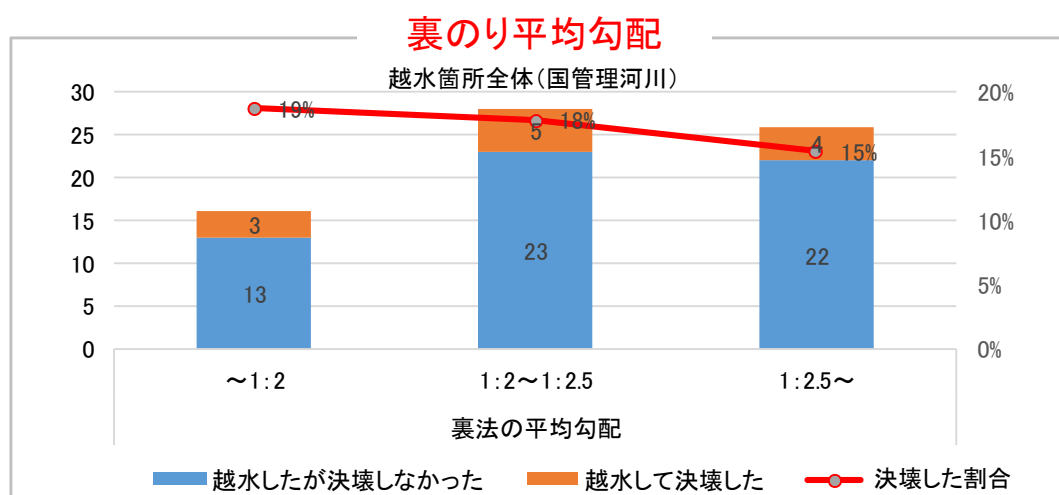
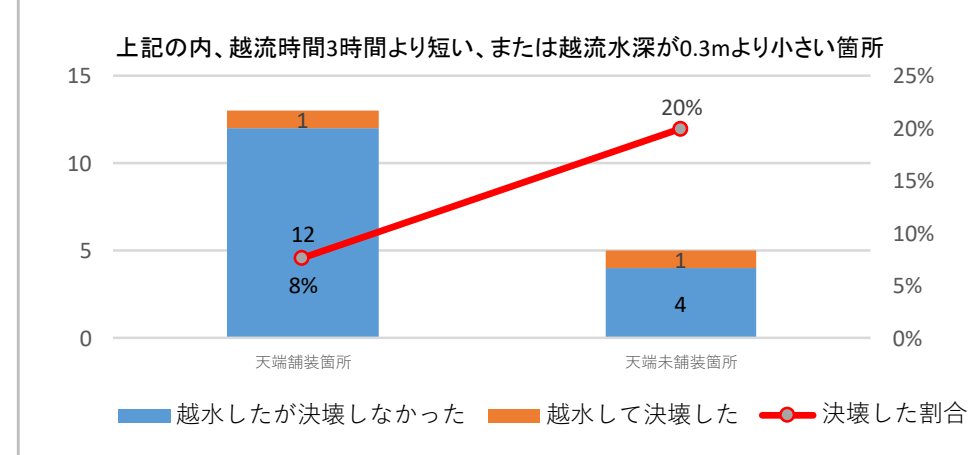
- 国管理河川における、台風第19号により越水して決壊した箇所と、越水したが決壊しなかった箇所において、天端や裏のりの状況について整理を行った。
- 天端幅が広がるほど越流して決壊した割合は低くなる傾向が見られる。また、裏のり平均勾配は緩い方が越流して決壊した割合はやや低くなる傾向が見られる。
- 越流水深が0.3mより小さく、越流時間が3時間より短い場合においては、天端舗装がある方が越流して決壊した割合が低い結果となった。
- 今後、事例収集やさらなる検証が必要。

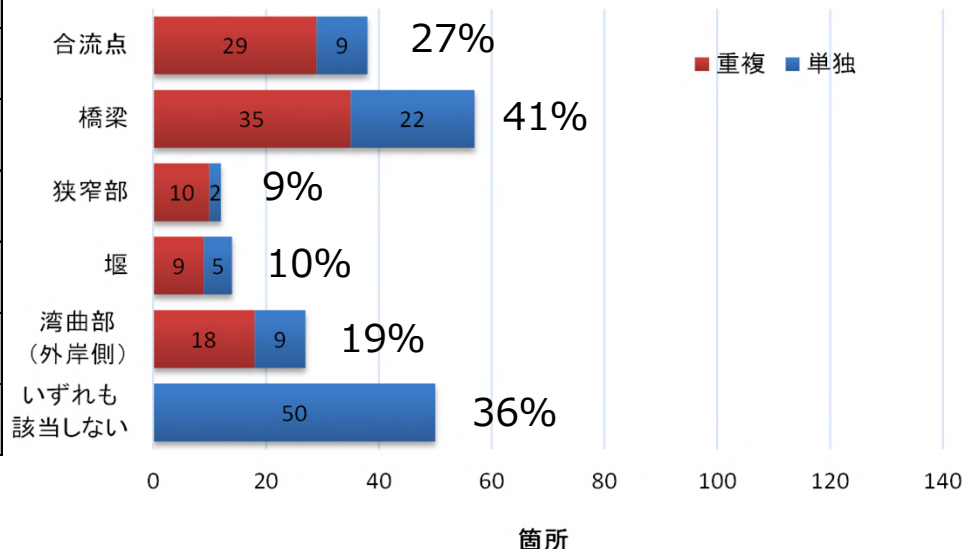
## 決壊箇所の特徴

- 令和元年台風第19号に伴う洪水で決壊した箇所において、局所的に水位を上昇させると想定される要因として「合流点」、「橋梁」、「狭窄部」、「堰」、「湾曲部（外岸側）」に着目し、分析した※。
- 調査・分析の結果、着目するいずれかの項目が近接する箇所が全体の約6割強を占め、合流点や橋梁などの上流部に近接する箇所が多い。
- 水位上昇への厳密な影響度合いは箇所毎に詳細に確認が必要である。

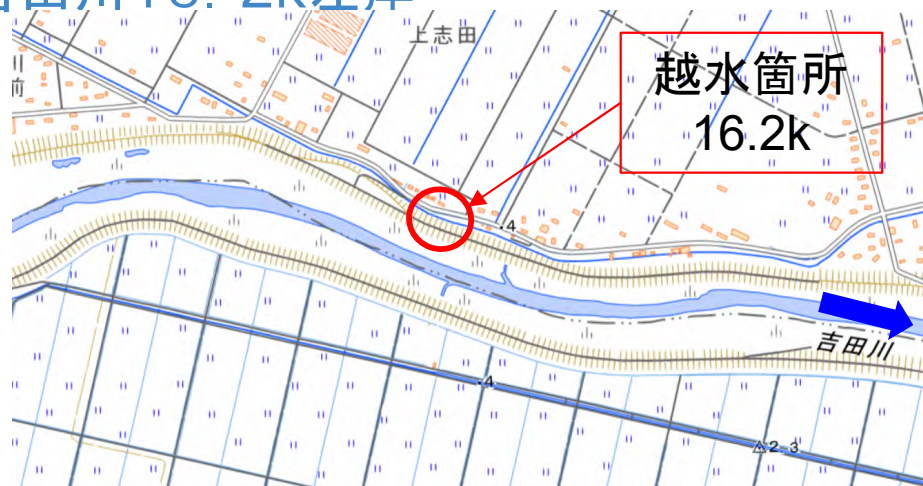
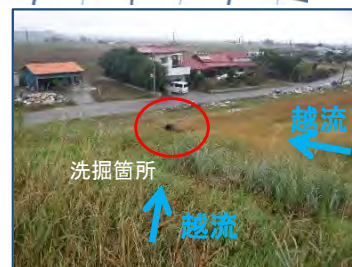
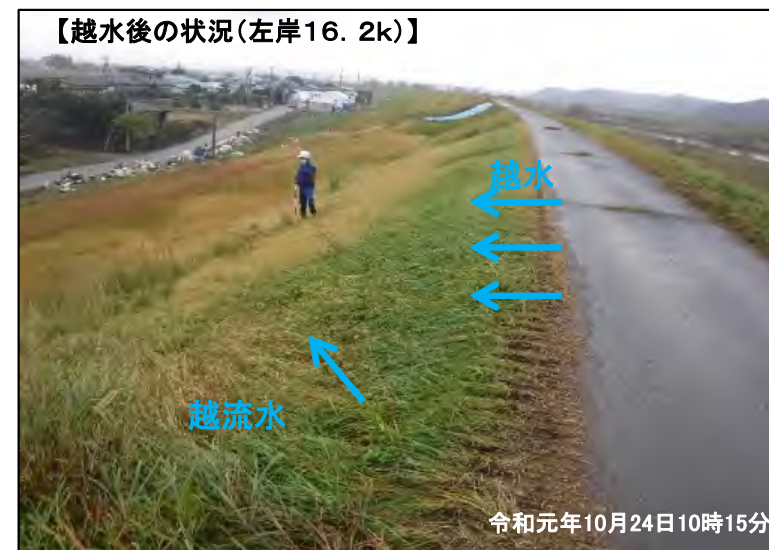
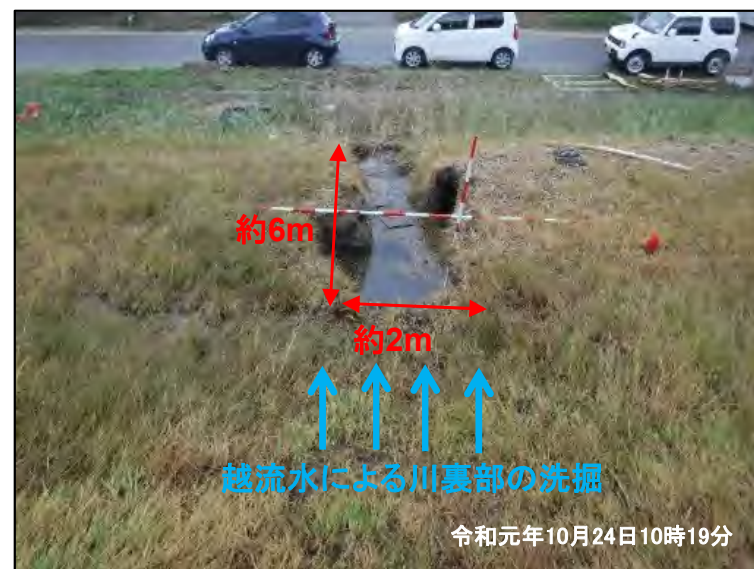
## 吉田川16.2k左岸

- 良好な法面の植生により、越流水による大きな侵食に至らなかったものと考えられる。なお、裏法面の形状によって越流水が集中することは留意事項と考えられる。

- 【場の分類】 直線部
- 【越流水深】 約36cm
- 【越流時間】 3時間程度

- 洗掘箇所付近には、上流の坂路及び越水箇所からの越流水が集中したことにより、洗掘が発生したと想定される。
- 洗掘箇所断面では、砂質土が主体の堤防表層となっている。
- 堤防法面の植生は裸地化が見られず、比較的良好な状態であったため、大規模な洗掘には至らなかったと想定される。

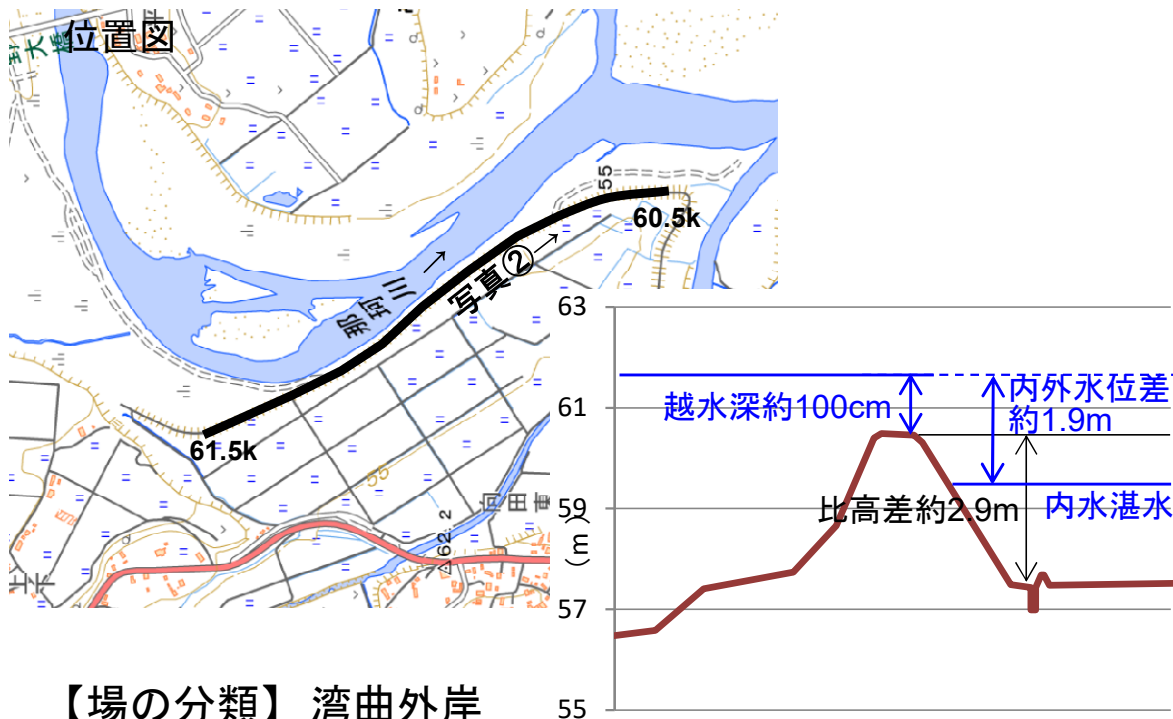
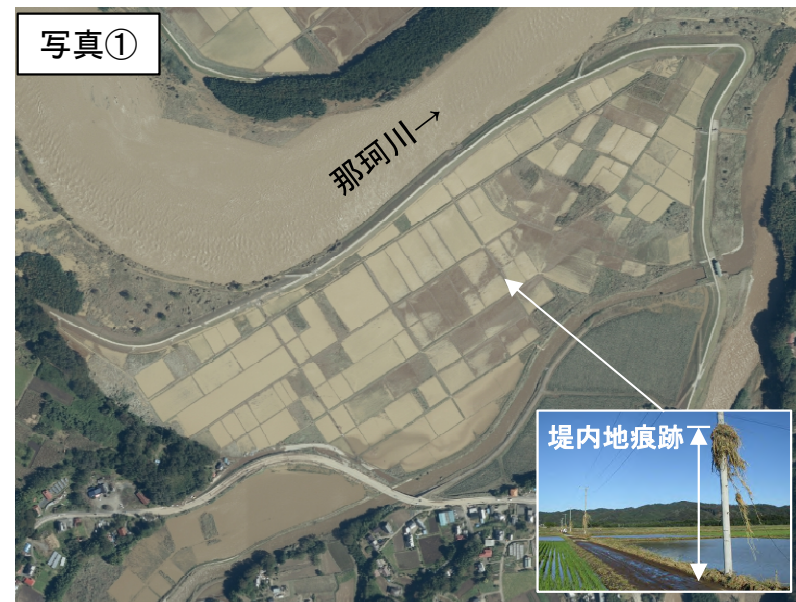
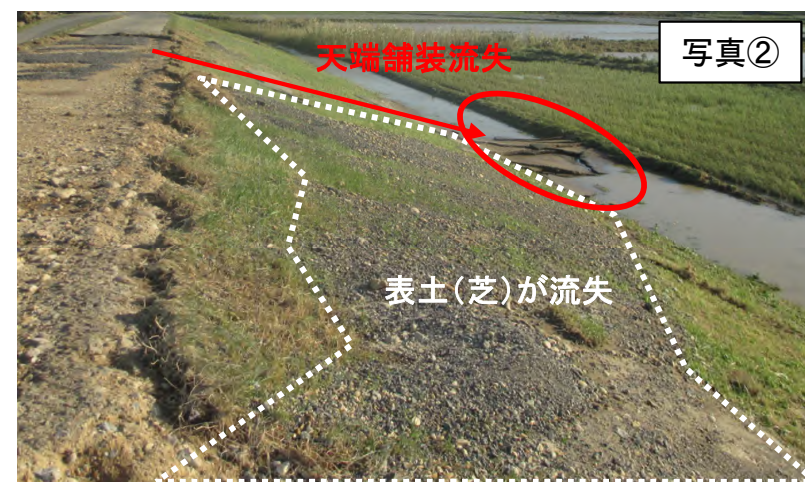
## 那珂川61.5k付近右岸

- 堤内地側の内水が越流水を緩衝し侵食を抑制した可能性が考えられる。

【場の分類】 湾曲外岸

【越流水深】 約100cm

【越流時間】 6時間程度(危機管理型水位計)

- 越水時には既に堤内地側が内水により浸水。
- 堤内地の浸水深が大きい(写真①電柱痕跡参照)。
- 天端舗装の流失、川裏法面表土(芝)が一部流失。
- 越水時の内外水位差は約1.9mと推定。

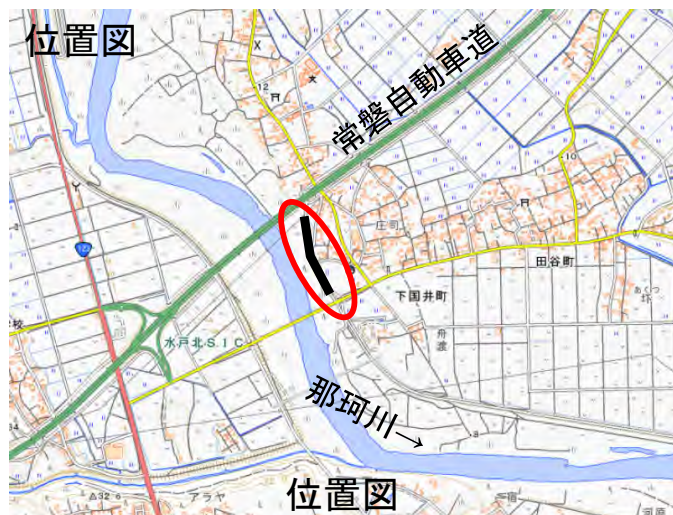
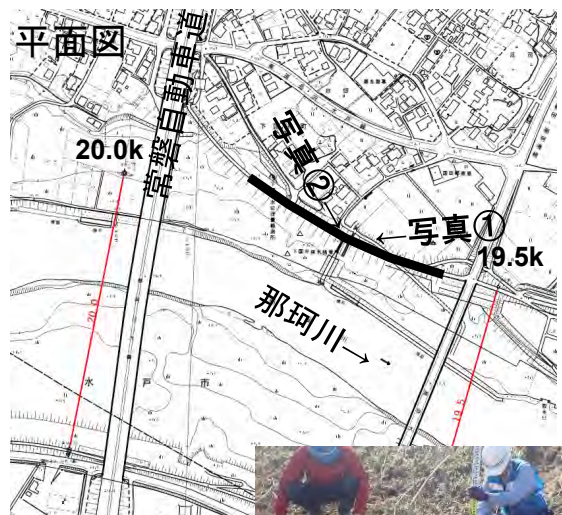
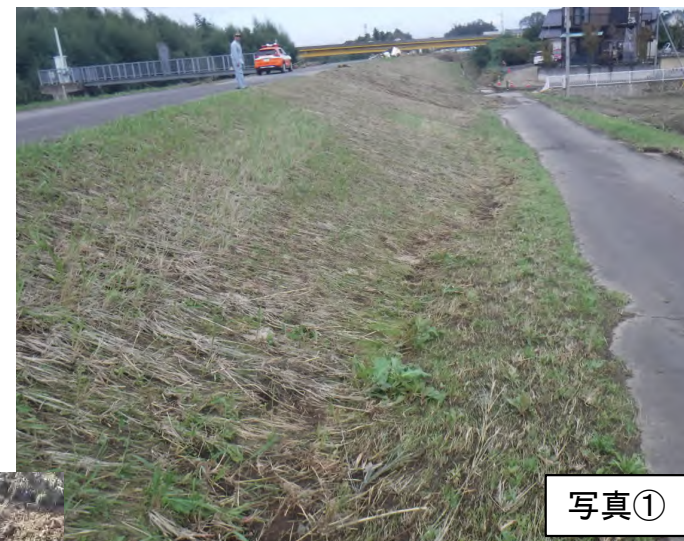
## 那珂川19.5k付近左岸 ※H12完成

- 良好な法面の植生により、越流水による大きな侵食に至らなかったものと考えられる。なお、フロンティア堤防として試験的に施工された箇所であるが、覆土部分が残存しており、強化材としてのシートの効果は評価できない。また、埋設シートが目立った劣化は見受けられない。

- 【場の分類】 橋梁近接
- 【越流水深】 約20cm
- 【越流時間】 6時間程度
- 【補足解説】

- 越流水により川裏法面の覆土が一部流失し、シートのはがれを確認。
- 侵食箇所は樋管上流側で、堰上げの影響で水位が他より高くなる条件下であった。
- 吸出し防止シートが目立った劣化は見られなかった。

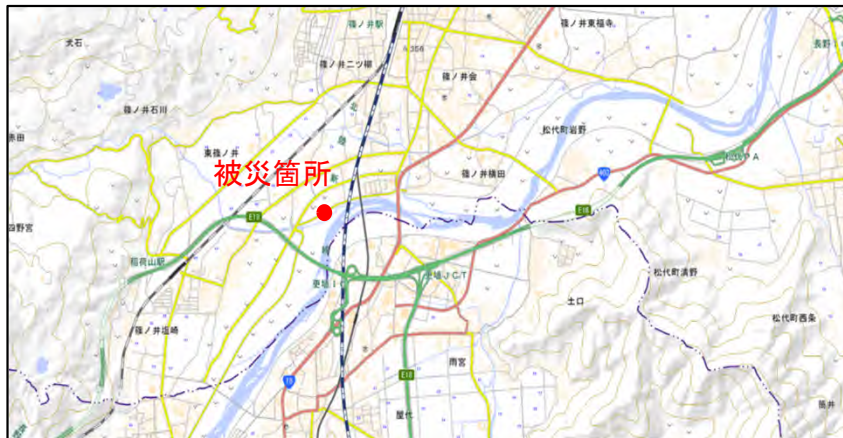
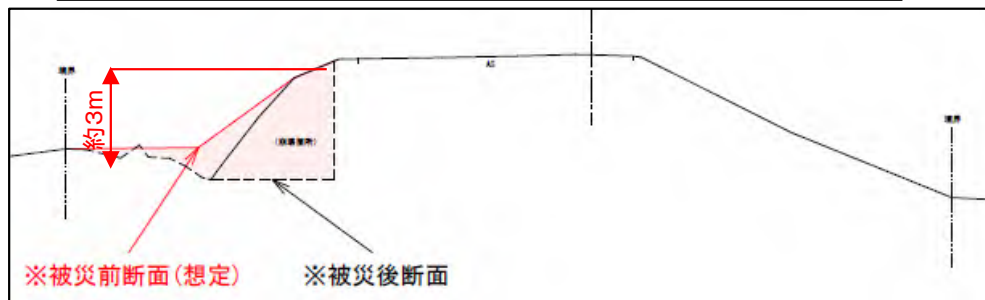
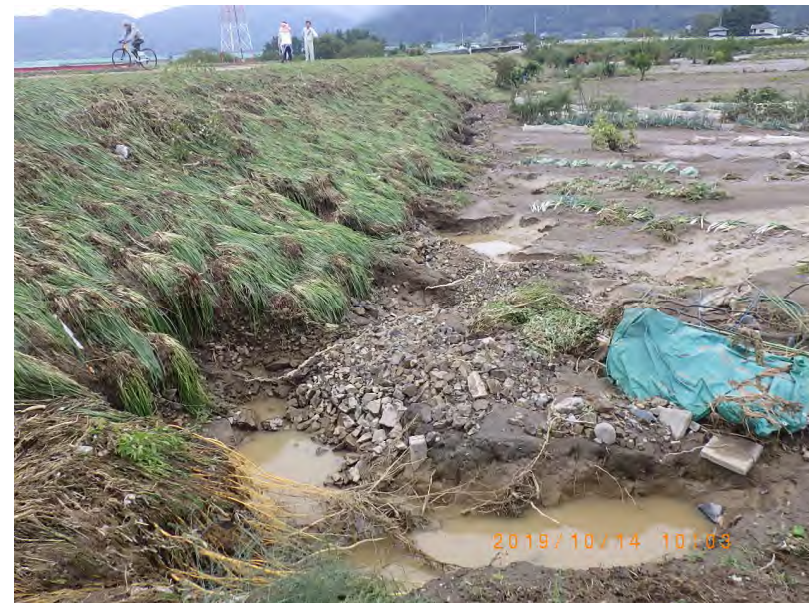
## 千曲川79.0k左岸

- ・比高が低く、良好な法面の植生や、堤防天端に施工した舗装によるひさし効果により、越流水による侵食が抑制されたことが考えられる。

【場の分類】 湾曲部外岸

【越流水深】 約40cm

【越流時間】 4～5時間程度

- 堤防天端は、兼用道路のアスファルト舗装。
- 天端舗装部を含めて川裏法崩れが発生しているが、一部、土堤が残っている箇所もある。堤内地盤が高く、堤防高が比較的低かったこと、並びに天端舗装の整備や法面植生が繁茂していたことで決壊までには至らなかったと推察される。

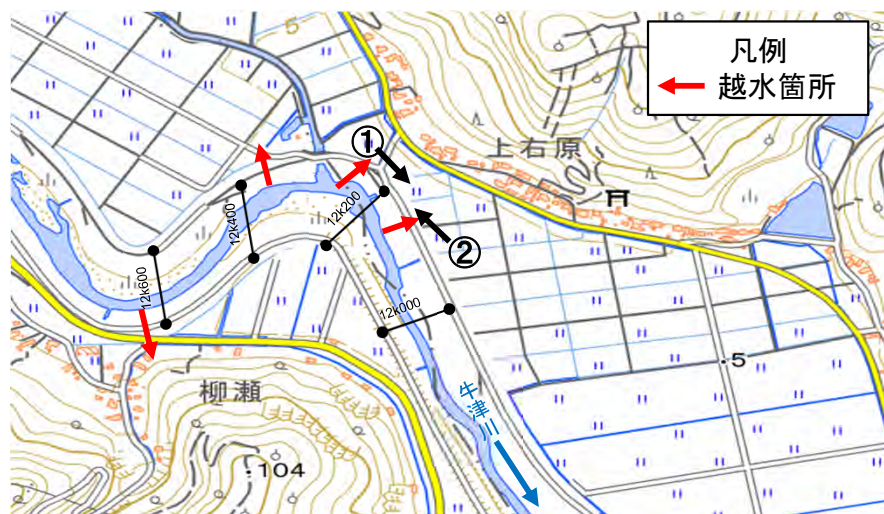
## 牛津川12K200左岸【※令和元年8月】

- 良好な法面の植生により、越流水による大きな侵食に至らなかったものと考えられる。また、堤内地側の内水が越流水を緩衝し侵食を抑制した可能性も考えられる。

【場の分類】 湾曲部外岸

【越流水深】 約10cm

【越流時間】 1時間程度

- 堤体土の引張り破壊応力の調査より、作用した流速と堤体土の侵食限界流速がほぼ釣り合っていたと考えられる。
- 堤内側の湛水が1.5m程度の痕跡が確認されており、ウォータークッションにより裏法尻の侵食が生じにくかった可能性。
- 倒伏した植生が堤体表面が見えなくなるほど密に覆っていた。堤防表面を覆う植生の耐侵食力効果についても今後、定量的な評価が必要。

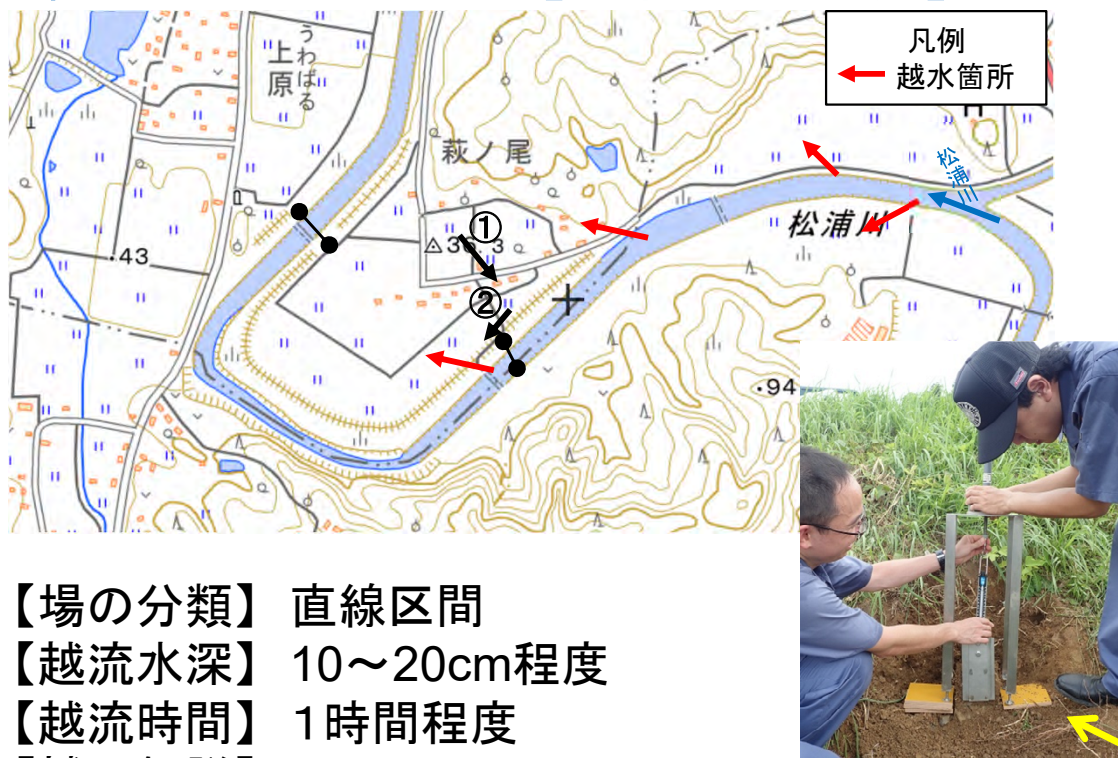
## 松浦川31K100右岸【※令和元年8月】

- 良好な堤体の土質により、越流水による大きな侵食に至らなかったものと考えられる。また、堤内地側の内水も越流水を緩衝し侵食を抑制した可能性がある。

【場の分類】 直線区間

【越流水深】 10～20cm程度

【越流時間】 1時間程度

- 堤体土の引張り破壊応力の調査より、作用した流速に対して、堤体土の侵食限界流速が十分に大きく、堤体土の土質によって侵食が生じにくかったと考えられる。
- 堤内地側の湛水深は1.5m程度であったことが巡視員によって確認されており、ウォータークッションにより裏法尻の侵食が生じにくかった可能性。
