## バングラデシュ サイクロン・シドル災害現地調査について

### 1. 調査の概要

平成19年11月15日の夜に、バングラデシュ南西部に、サイクロンが上陸し、大規模な高潮災害をもたらした。

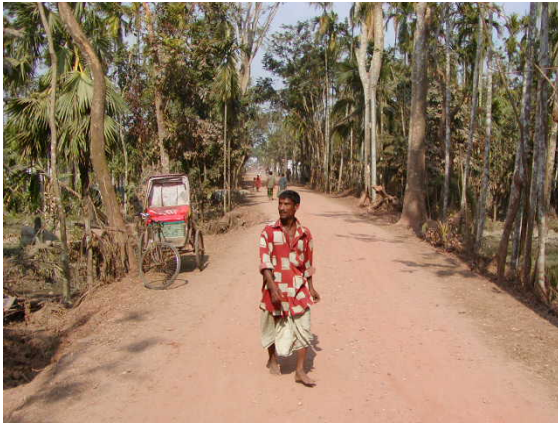
○橋梁・道路は広範囲にわたり被害があるが、倒木の除去や緊急的な復旧が進み、調査時点では住民の生活を脅かす状況ではなかった。

写真－１ 道路の現状

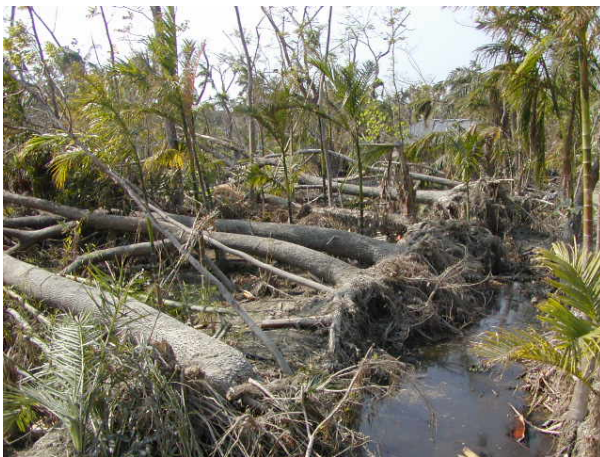
○ 樹木はいたるところで倒木。倒木の根堀による道路被災が多数見受けられた。

写真－２ 倒木の状況

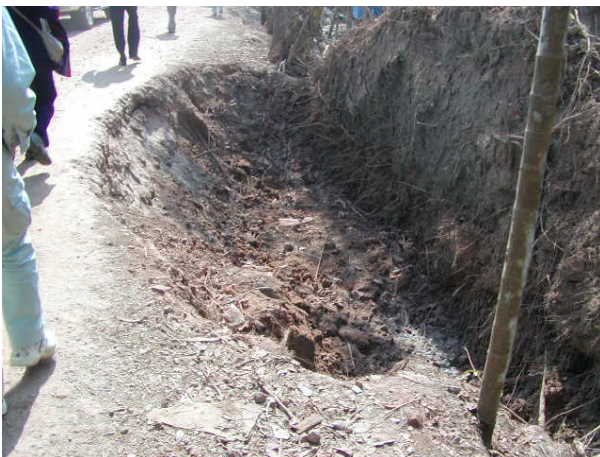
写真－３ 倒木の根堀による道路の裏面の被災

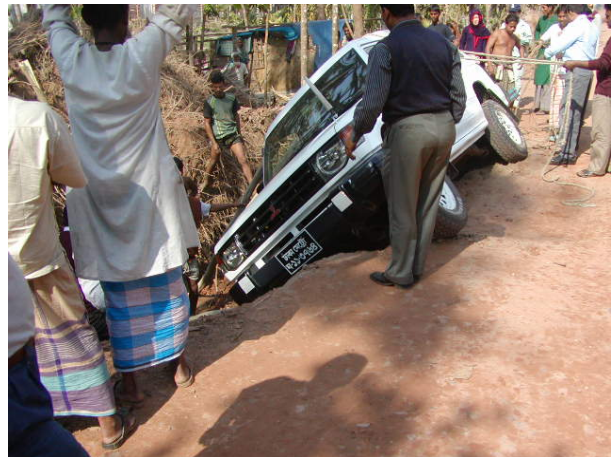
写真－４ 根堀へ転落した車

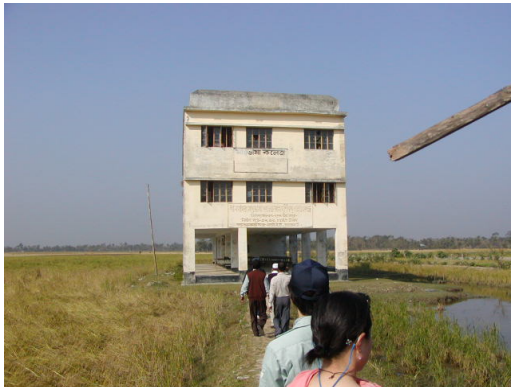
- サイクロン来襲時には収容定員以上の人々を収容し効果を発揮。
- サイクロンによる倒壊などの被害を受けたサイクロンシェルターは皆無。
- 但し、避難希望者の人数が圧倒的に多く、さらなる建設ニーズが大きい。
- また、平時には学校として利用されており今後も多目的な利用の期待が大きい。
- ボルグナ、ポトゥアカリ県では300～500人しか避難していない。立ったままでこれ以上の収容は困難との判断で一度避難した人が帰った模様。

写真－5 サイクロンシェルター

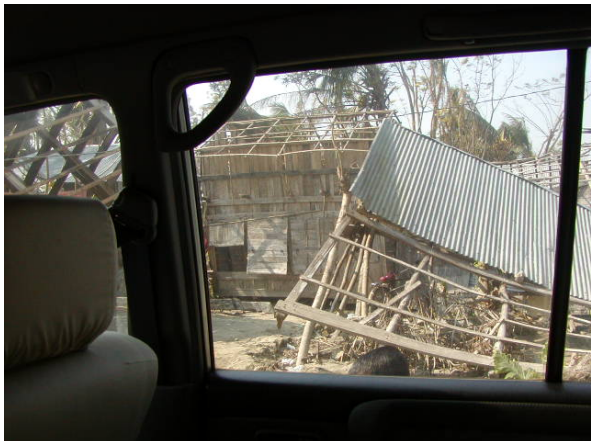
○現地の家屋は、簡易な木組みと藁ふきやトタンふきの家屋が多く、その多くが風や高潮により倒壊していた（調査時には、かなり復旧。一部は堤防上などでテント生活）。

写真－ 7 倒壊した家屋

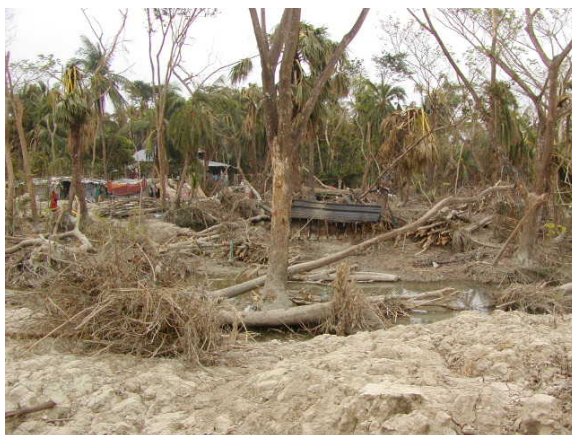
写真－ 8 強風と高潮で被災した集落

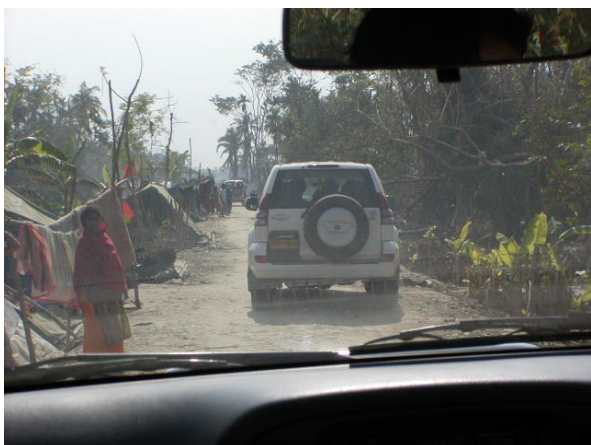
写真－ 9 堤防際のテント生活

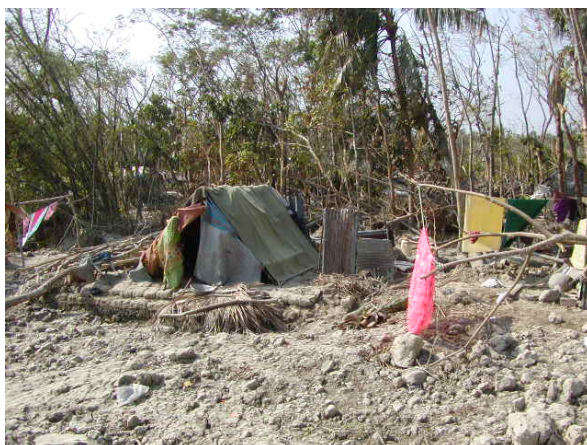
写真－ 1 0 住居跡にテントで生活

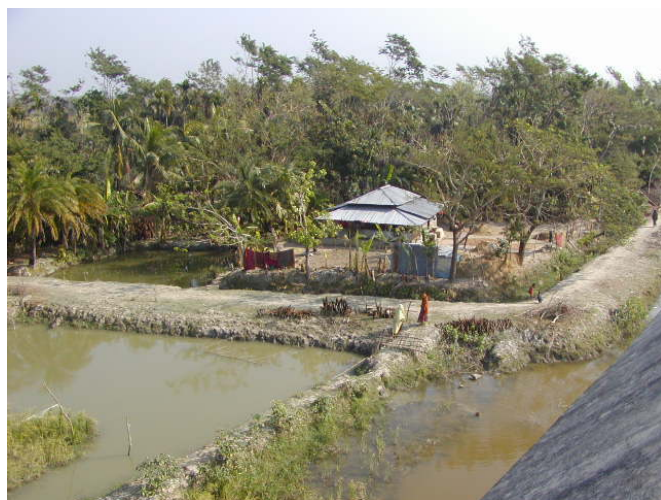
○例年、雨期における水位上昇に対応するため、家屋は高床式や盛土式になっているが、耐風性は劣ると思われる。但し、そもそも簡易な構造であるため、低コストで早期に復旧できるという面もあると思われる。また、一般に多くの家屋は樹木で囲まれて風に強い配置となっている。

写真－ 1 1 被災をまぬがれた住居

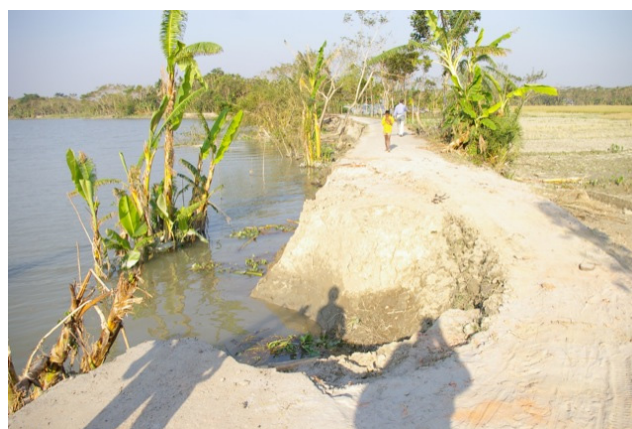
ポトアカリ県 Mirzaganj Upazila の中心都市 Mirjaganj の北東3km あまりに位置し、図－５に示すようにすぐ西側に幅約 100m の川の屈曲点がある。高潮はこの川を南から進入し、写真－１２でわかるように堤防を越えている。また、堤防前面の法面が滑って水中に没している。

写真－１２ 被害状況  
（越流および前面が滑っている）

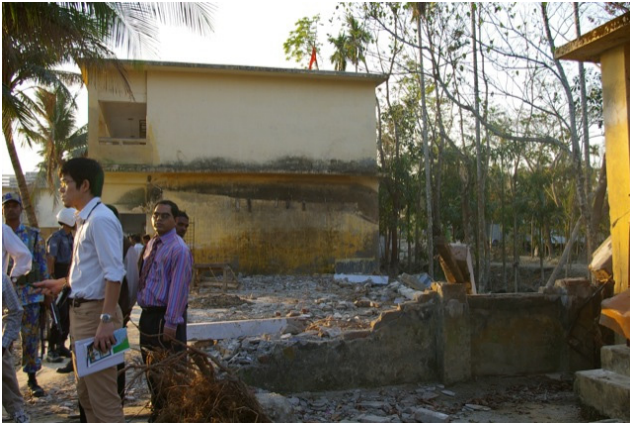
Mirjaganj の南西 3 km あまりに位置し、写真－１３および１４に示すように、本川に繋がっている水路からの高潮によりハイスクールが１棟全壊している。また、残存している隣の棟では窓が破壊されている。

写真－１３ 高潮により破壊されたハイスクール

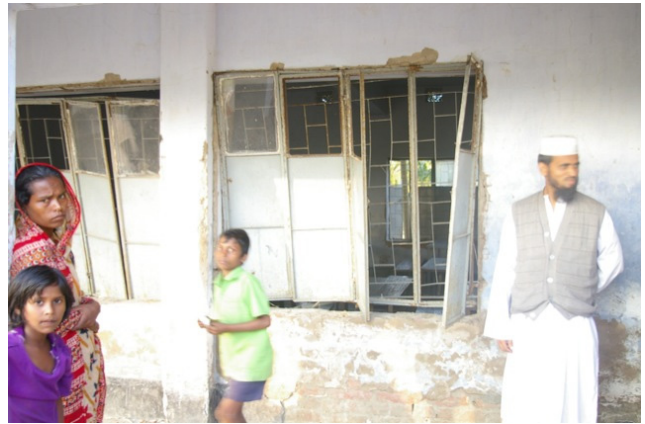
写真－１４ 高潮により破壊されたハイスクールの窓

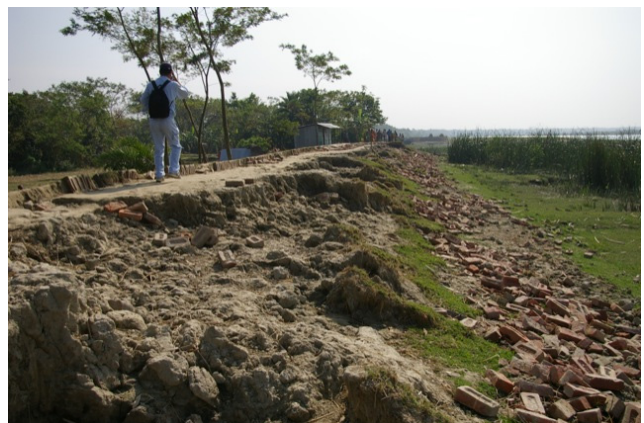
図－６に示すようにポトアカリ県 Galachipa Upazila の南部の島の北端に位置する Koralia Bazar である。写真－１５に示すように、川沿いに Union 連絡道路が設けられているが、これは堤防ではない。この背後数百 m の所に堤防が位置している。道路の天端はレンガで舗装されているが、そのほとんどが高潮の影響で散乱している。

写真－１５ 河川沿いのレンガ被覆の  
Union 連絡道路の被災状況

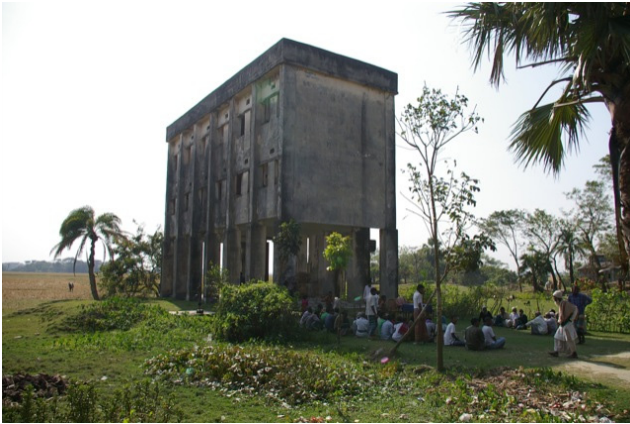
地点（３）と同じ島の内部に位置する。写真－１６および１７は地点４に１９７０年頃に設置されたサイクロンシェルターであるが、写真のように老朽化が著しいため、使用されていない。

写真－１６ サイクロンシェルター全景

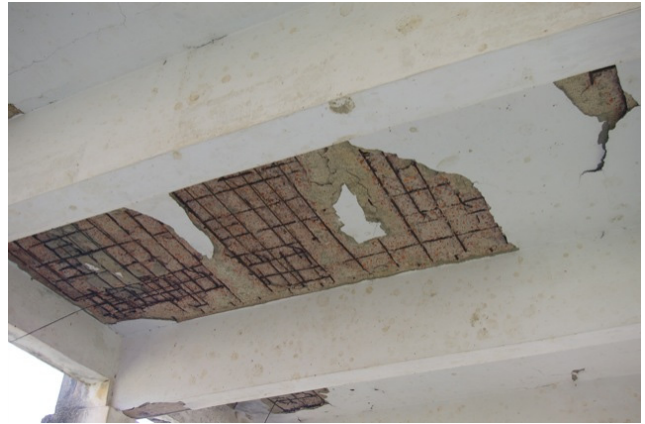
写真－１７ サイクロンシェルターの  
１階天井の劣化状況

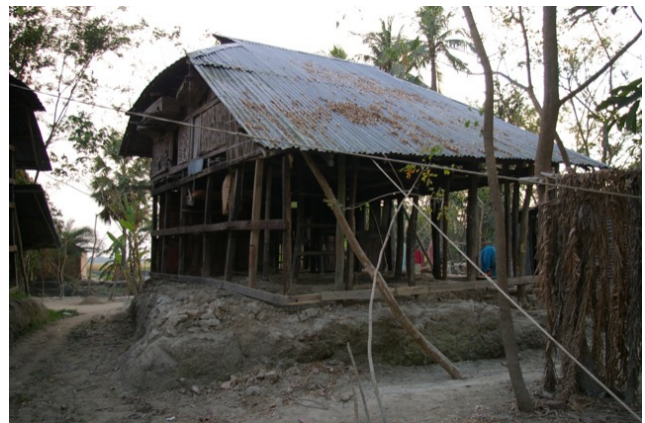
図－７に示すように、バルグナ県 Amtali Upazila の中心都市 Amtali から 7km 西南西に位置し、川の屈曲点に面している。緩傾斜の堤防が設置されており、天端の洗掘状況から越流したものと考えられるが、大規模な破堤には至っていない。写真－１８はサイクロンで回転した住家である。

写真－１８ 回転した家屋

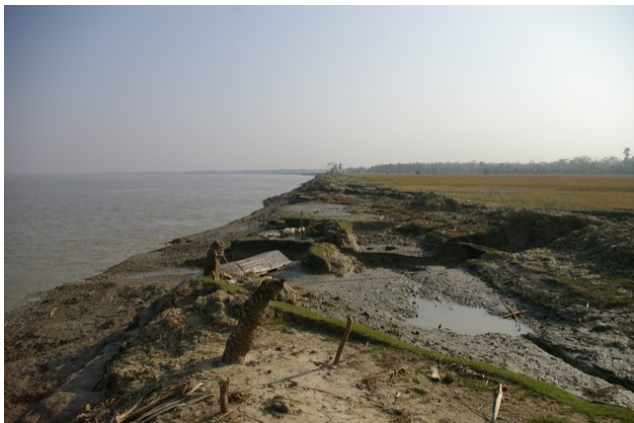
Barguna Sadar Upazila の中心都市 Barguna から 18km 南西に位置し、地点（５）と同様、川の屈曲点に面している。河口部までは約 10km あまりである。堤防は河岸侵食によりサイクロン来襲前に無くなっていたと言われており、無防備の状態でサイクロンの来襲を受けている（写真－１９）。写真－２０はこの背後地での住家の被害状況であり、１階部分が大きな被害をうけている。

写真－１９ 河岸の状況

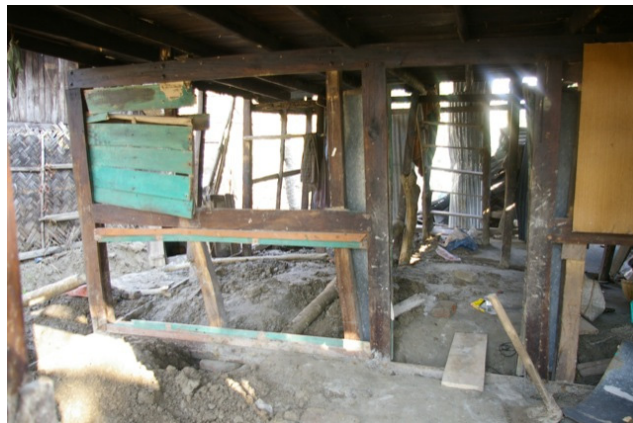
写真－２０ 家屋被害の状況

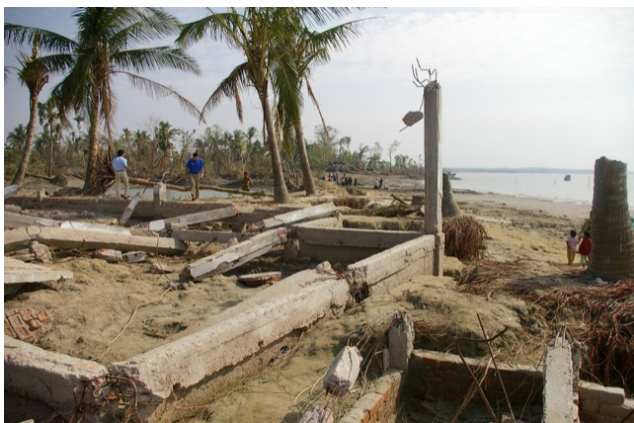
Patharghata Upazila の中心都市 Patharghata から 5km 南西に位置し、河口部まで 7km ほどの位置にある Padma Hat である。ここはかつてマングローブ林の背後に堤防が位置していたが、サイクロン来襲前には、マングローブ林は無くなっていた。写真－２１は、堤防の背後にあった鉄筋コンクリート製のハイスクールが高潮で破壊されたものの残骸である。写真－２２は破堤地点の北端の様子である。40cm の方形コンクリートブロックが散乱しているものの、法面形状はほぼ原型をとどめていると考えられるとともに、ブロック護岸のあるところは越流による天端の洗掘等がみられるものの破堤は免れている。

写真－２１ ハイスクールの被害状況

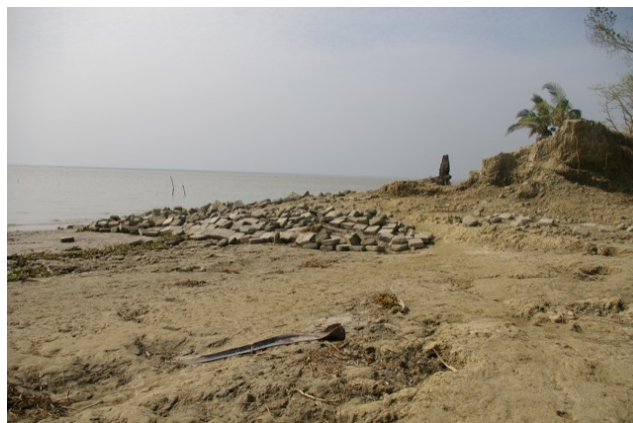
写真－２２ 破堤地点北側の状況

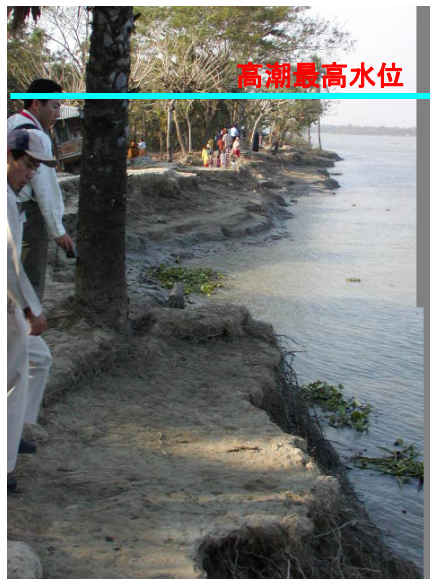
図－８のように、Baleswar 川の河口から約 60km 上流の右岸に位置する。川沿いの道路（水面から 2m 程度）は、レンガ 2 層積みで舗装されていた（但し並べているだけ）。道路上を 1.5 m（住民からの聞き取り）の深さで越流し、写真－２３のように川沿いの道路が侵食された箇所が見られるとともに、写真－２５のようにレンガの多くは内陸側に流出している。また、写真－２６のように川沿いの家屋が破壊されており、人口 2 千人の内 3 人が死亡とのことである。

写真－２３ 川沿いの道路  
の侵食状況

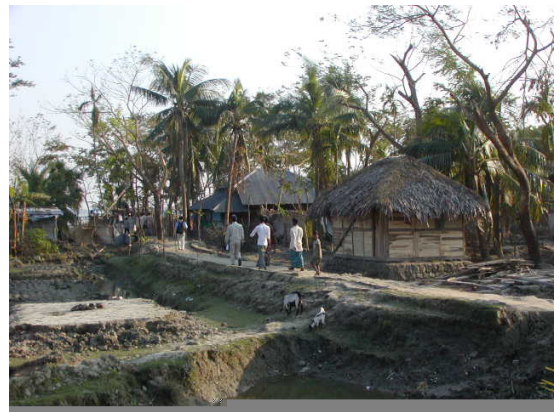
写真－２４ 堤内地の被災状況  
（左：崩壊した家屋の跡、右：復旧した家屋）

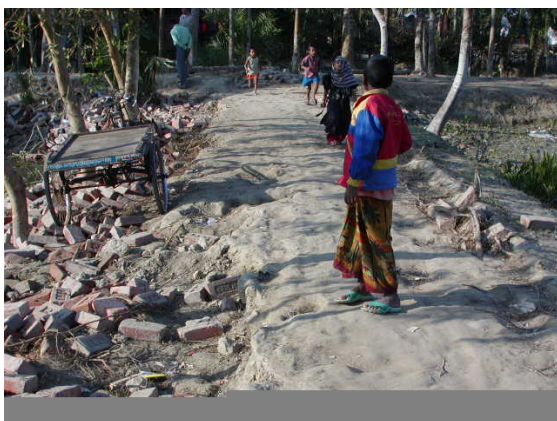
写真－２５ 道路舗装のレンガ

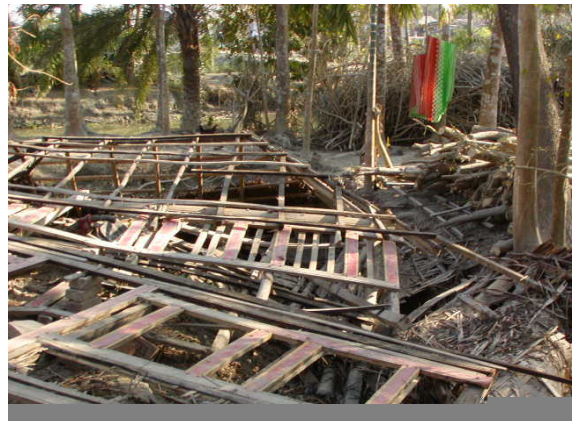
写真－２６ 破損した家屋

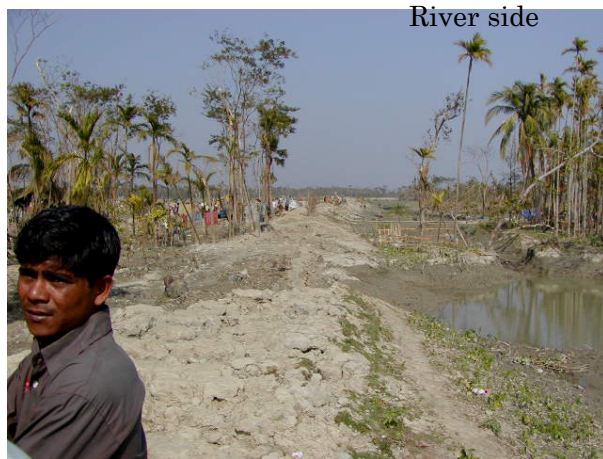
Baleswar River（バゲルハット県とピロジプール県との境界）の右岸に位置する。河口からの距離は約 30km である。ここでは、高さ 3m 程度の河川堤防の上を 2m 以上の深さで越流し、完全には破堤していないものの、堤防が長い区間で侵食されていた。堤防の背後では、越流水により多数の家屋が流出しており、地点（１０）を含むこの地区において 800 人が亡くなったとの情報がある。また、川側に樹木が繁茂している箇所での被災は、樹木の無い箇所に比べて少なかった。これは、越流水の流速の違いが影響していると考えられる。

写真－２７ 堤防被災状況

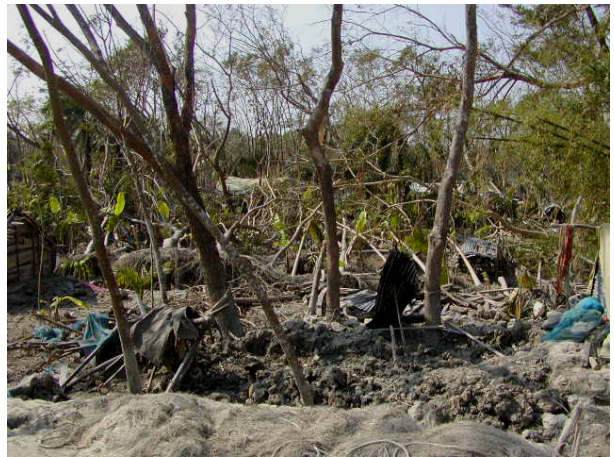
写真－２８ 堤内地の被災状況

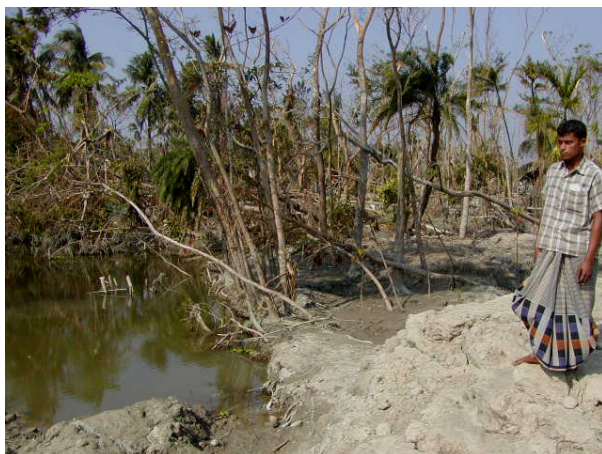
写真－２９ 堤内地の被災状況

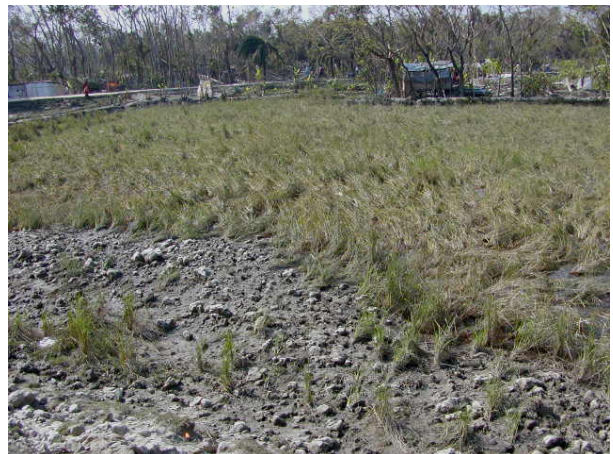
写真－３０ 堤内地の稲の被災状況

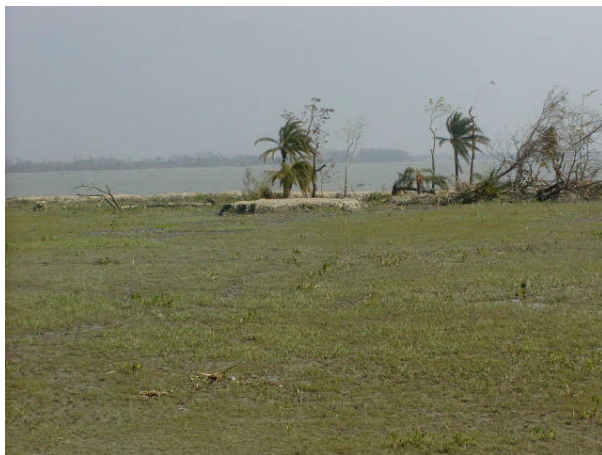
写真－３１ 流出した堤外地の住居跡

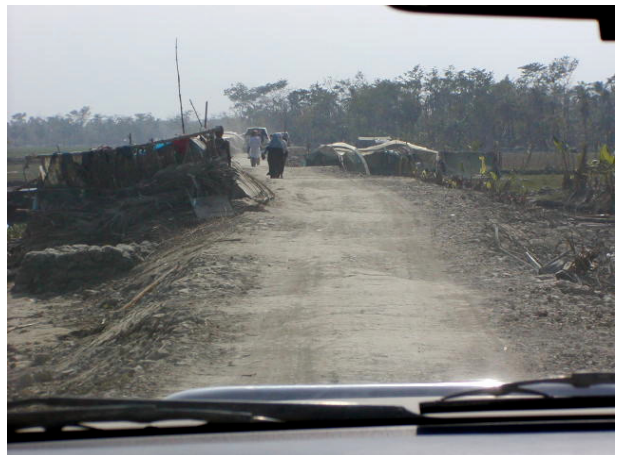
写真－３２ 堤防際に避難した住民

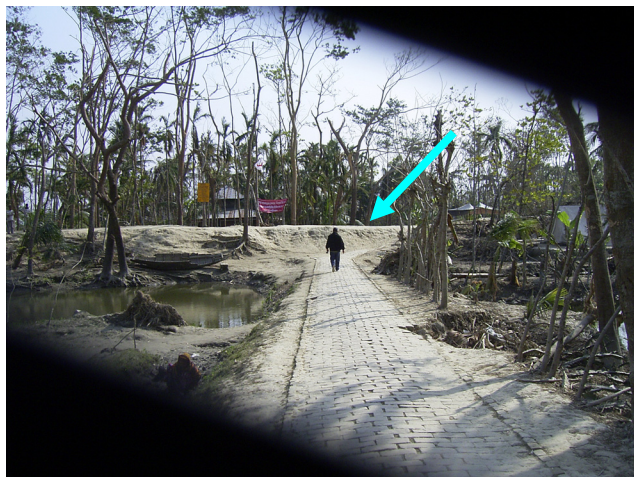
Baleswar River 右岸では最南端の集落である。世界遺産であるシュンダルボン（マングローブ林）との間は、人工的に掘られた水路（W=200m程度）で隔てられている。高さ3m程度の堤防を越流して堤内地に海水が入っており、堤内地でも多くの家が流されたとのことである。堤防の外側にも集落や林があり、堤防の天端高は維持されていたが、写真－34のように侵食がのり肩において見られる。道沿いには、遺体が埋葬されている小塚が多く見られた。

写真-33 最南端の堤防  
(堤内地から撮影)

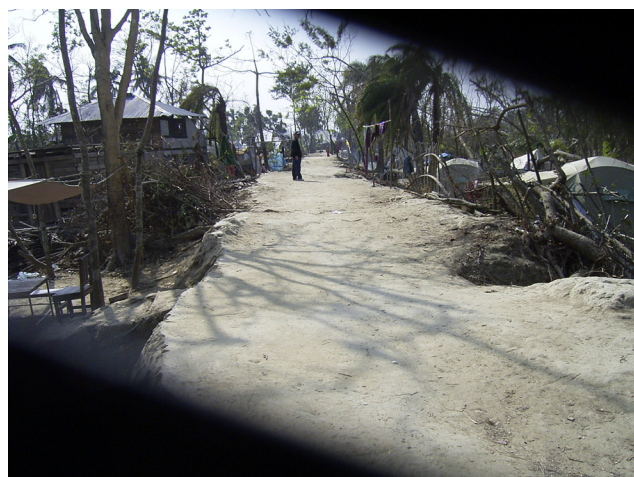
写真-34 堤防被災状況  
(左：堤外、右：堤内)

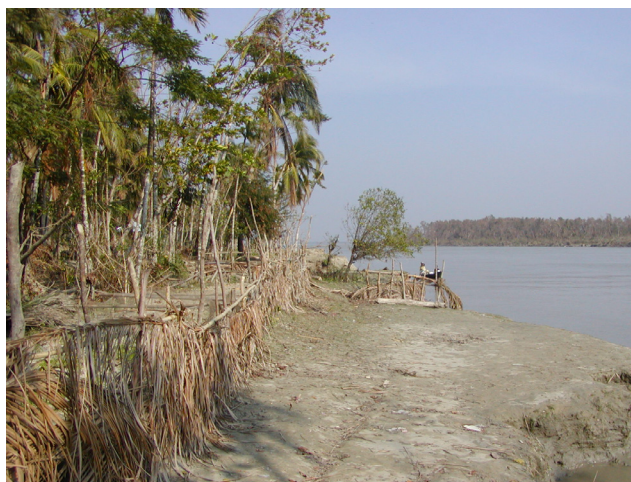
写真-35 最南端の河岸

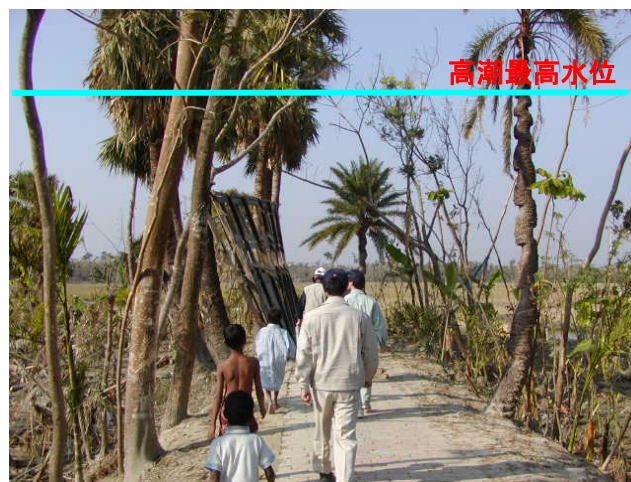
写真-36 堤内地の水位痕跡

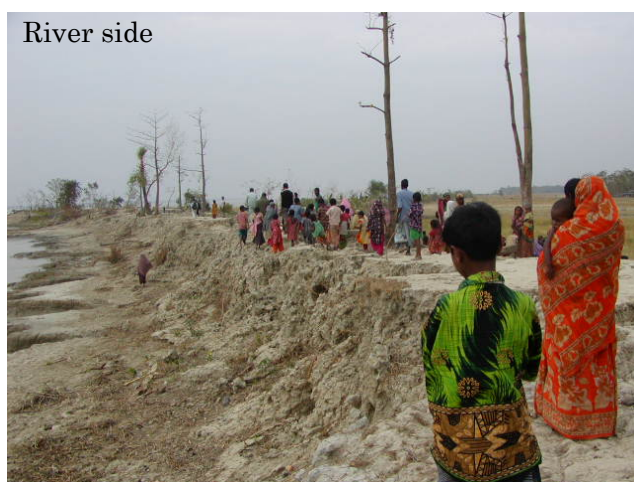
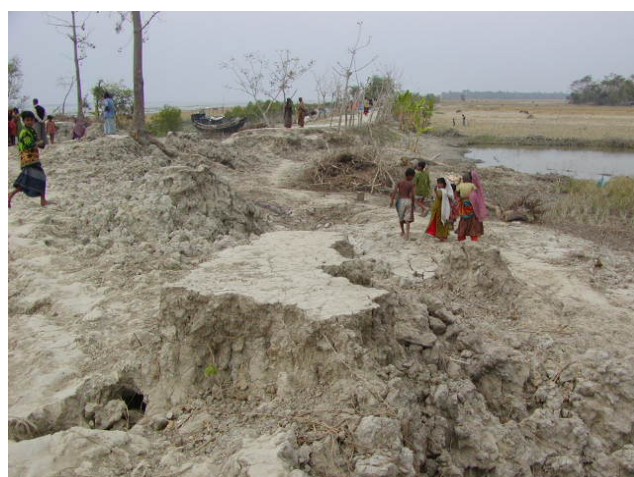
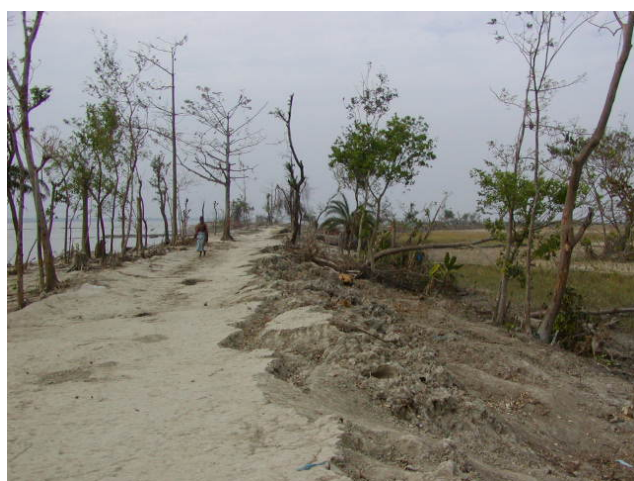
Baleswar River の左岸に位置し、図－8のようにその下流に比べると川岸が張り出している。ここでは、写真－37～39のように高さ3m程度の堤防が侵食されるとともに、その背後で越流水により甚大な家屋被害が生じていた。この地区では、写真－40のように堤防の上を3m以上の深さで越流し、警報に従わなかった49人が死亡したとのことである。また、堤防の表のりでも侵食が見られ、波浪の影響もあったと考えられる。さらに、堤防の天端やのり面にある木が強風で根から倒れ、堤防の強度を下げたと思われる。

写真-37 堤防被災状況  
(左：堤外、右：堤内)

写真-38 堤防被災状況

写真-39 被災した堤防

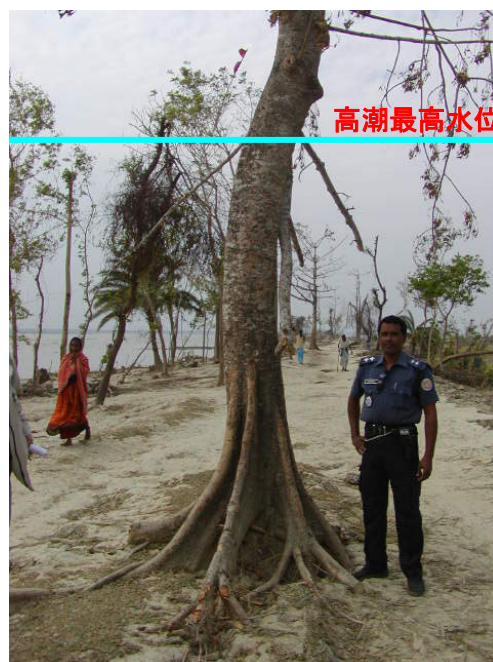
写真-40 堤防上

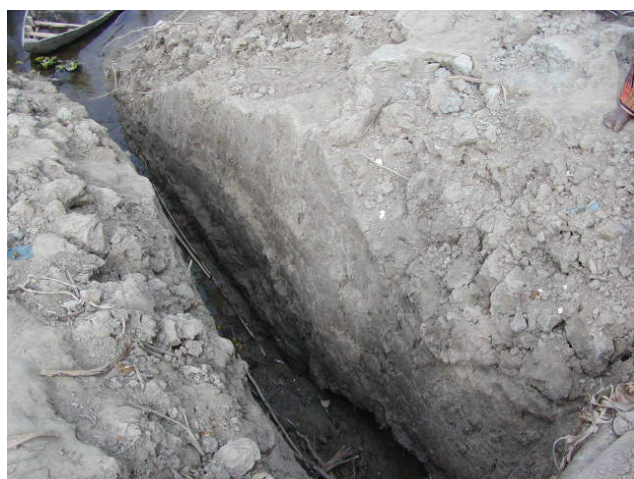
なお、堤防は周辺の田などからブロック状に掘削された粘土を用いて作られており、転圧状況に応じて写真－41のように比較的一様な材料になっているものや、写真－42のようにブロック状の構造が

写真-41 堤防断面

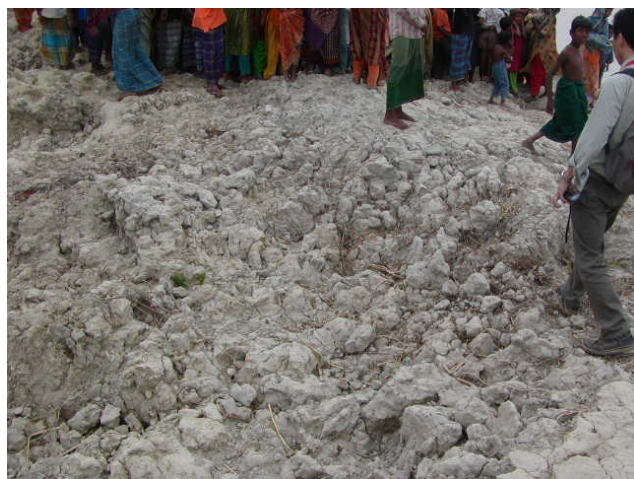
残っているものが見られた。

写真-42 堤防の侵食状況
