【施設効果事例】 紋別川1号砂防堰堤（北海道伊達市喜門別町）

災害発生日：平成29年9月18日（台風18号豪雨）
 降雨の状況：連続雨量 217.5mm（9月17日20時～18日16時）
 時間最大雨量 32.5mm（9月18日7時～8時）
 ※大滝雨量観測所
 だてしきもんべつ
 発生箇所：伊達市喜門別町
 施設規模：計画貯砂量 約100,000m³
 状況：台風18号の豪雨により流木が発生したが、
 砂防堰堤が流木を捕捉し下流地区への被害を軽減した。

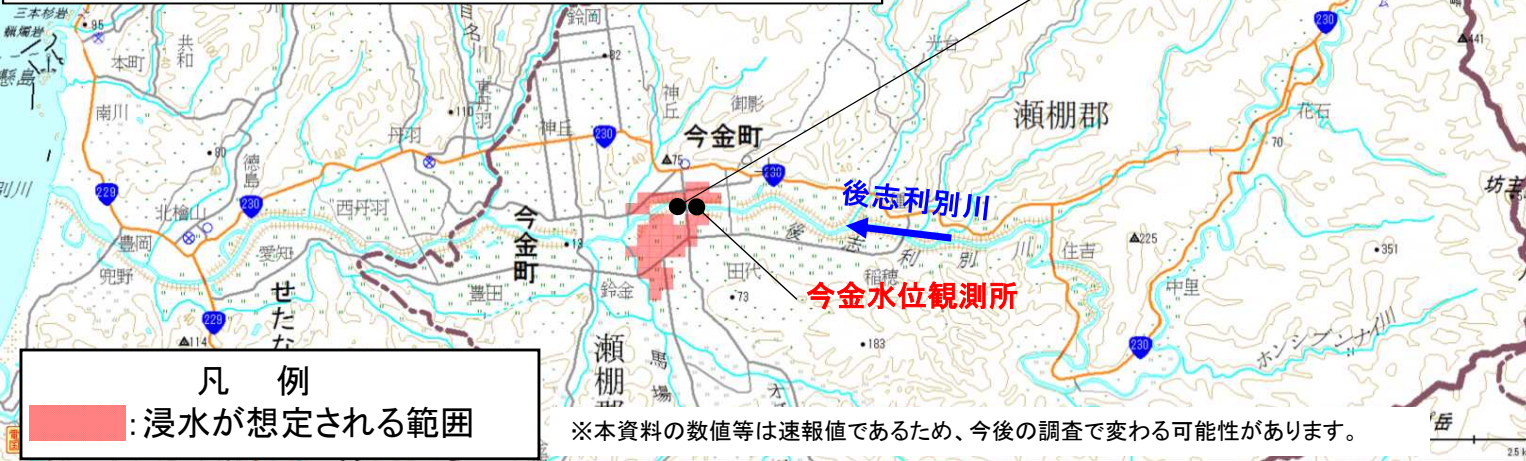
- 9月18日、台風第18号による豪雨により後志利別川流域において出水が発生。今金水位観測所では、昭和37年出水に次ぐ、**既往第2位の水位を観測**。
- 美利河ダムの洪水調節等によって下流河川の水位低減**を図り、今金水位観測所では避難判断水位以下に抑制。また、下流河川の状態を踏まえ通常の操作よりも多くの洪水を貯留する操作（特別防災操作）を実施。
- 仮にダムが整備されていなければ、**今金町市街地付近において計画高水位を上回る出水となり、市街地がある右岸が破堤した場合は約70ha、約670戸の浸水、左岸で破堤した場合、約200ha、約30戸の浸水**が発生していたおそれ。

美利河ダムを整備していなかった場合の浸水想定範囲(平成29年9月出水)

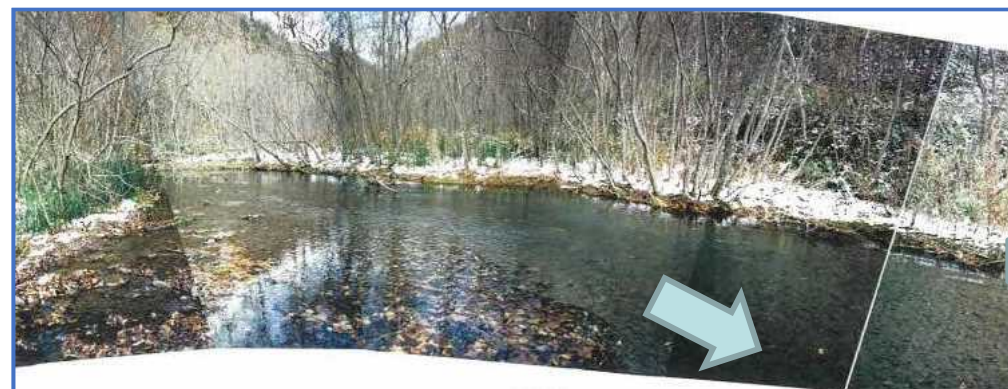
災害発生前（砂防堰堤上流（満砂状態） 平成14年撮影）

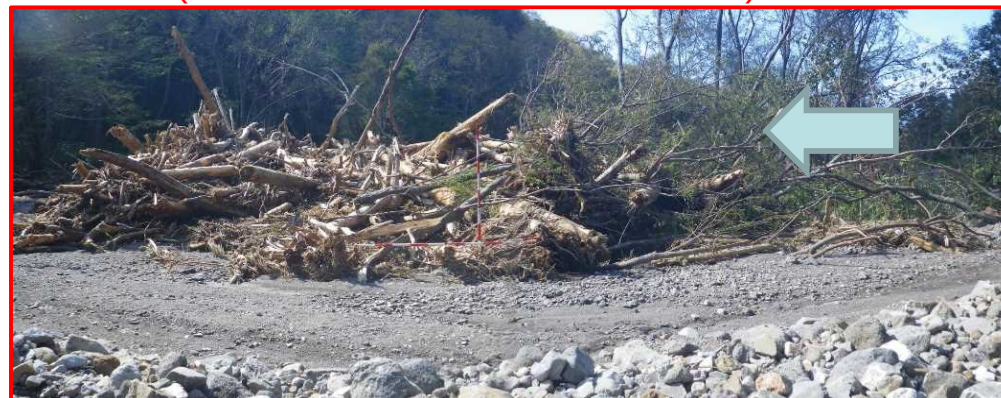
災害発生後（流木堆積状況 平成29年9月22日 撮影）

土砂・流木を捕捉
