有田川河川等災害関連事業

有田川・花月川災害復旧等関連緊急事業

国土交通省九州地方整備局
大分県土木建築部河川課

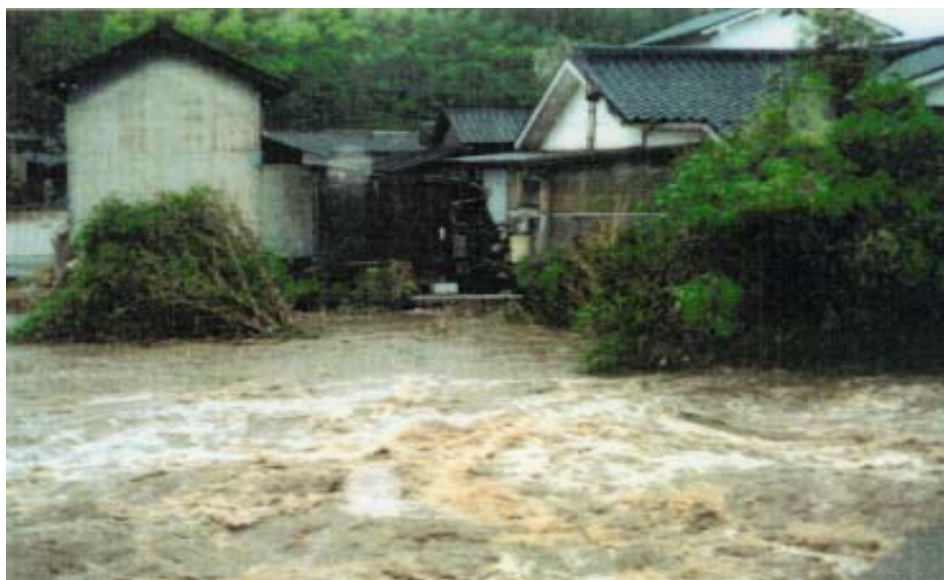
日田市有田町の出水状況(7月6日)

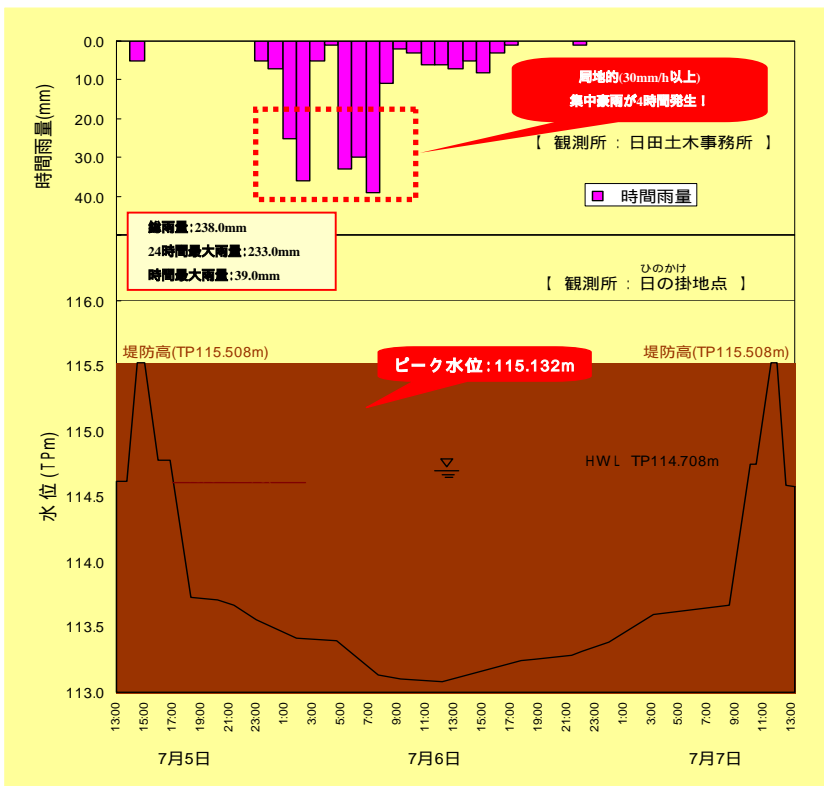
平成13年7月5日～7日出水状況

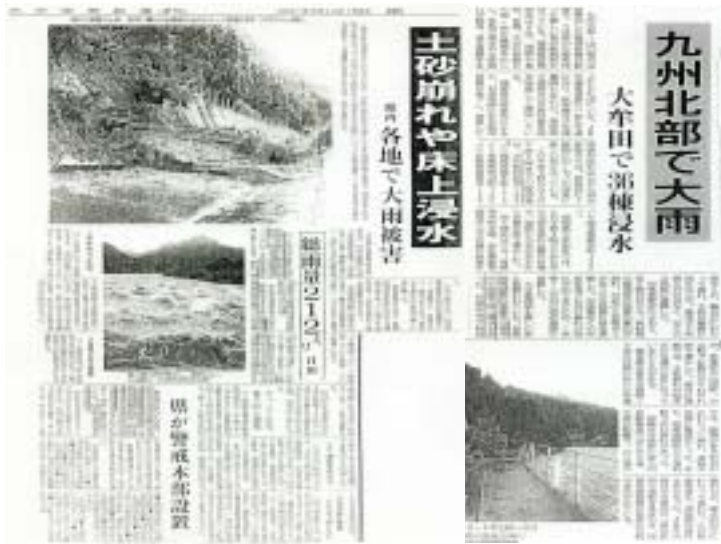
被害状況

住民生活に多大な影響！

床下浸水 48戸

浸水面積 26.2ha

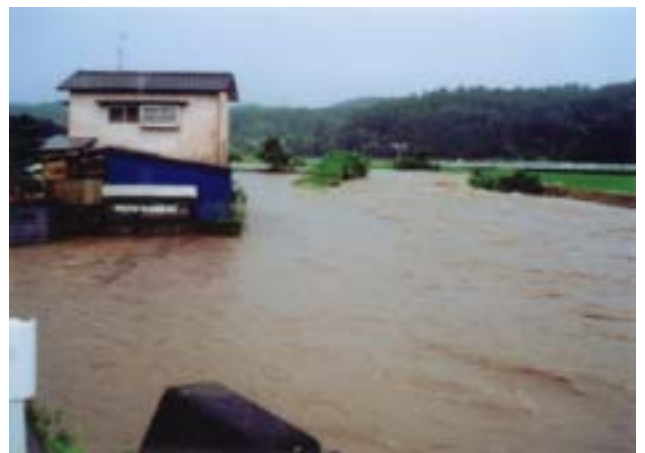
有田川で 氾濫被害発生！

日田市有田町での出水状況(7月6日)
