要対策箇所の状況写真（直轄管理河川）

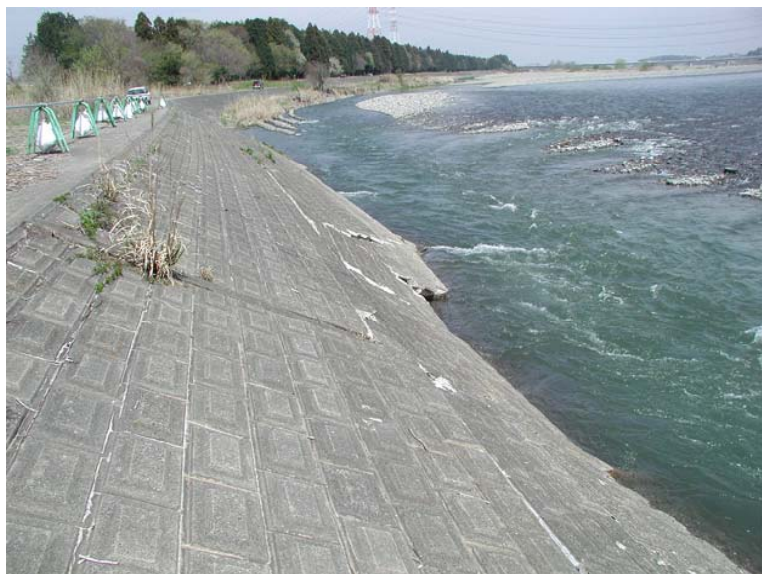
コンクリート護岸の破損

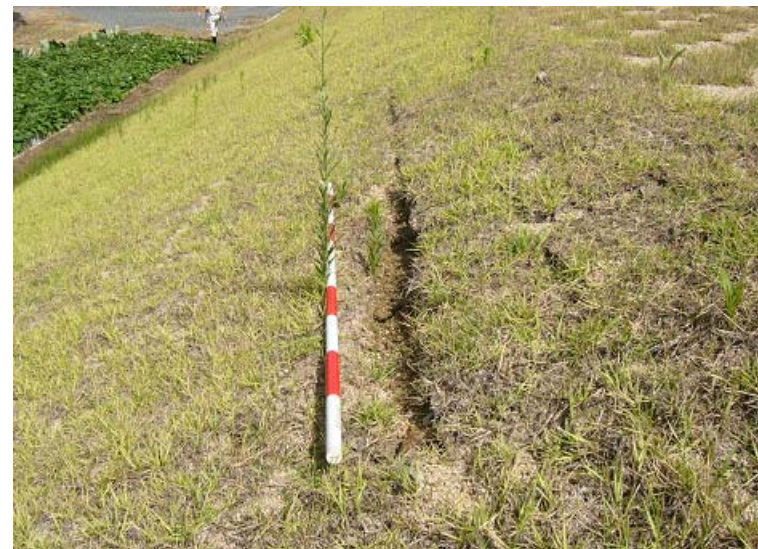
のり面崩れ

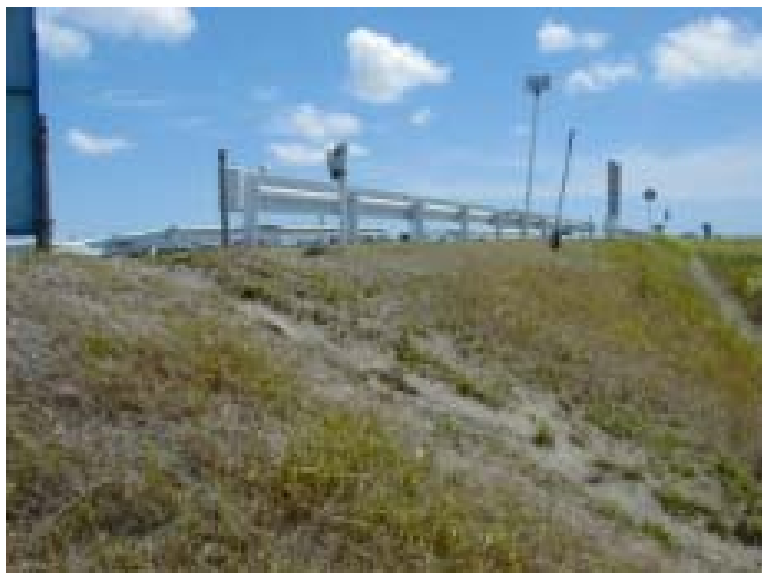
雨水による土砂の流出

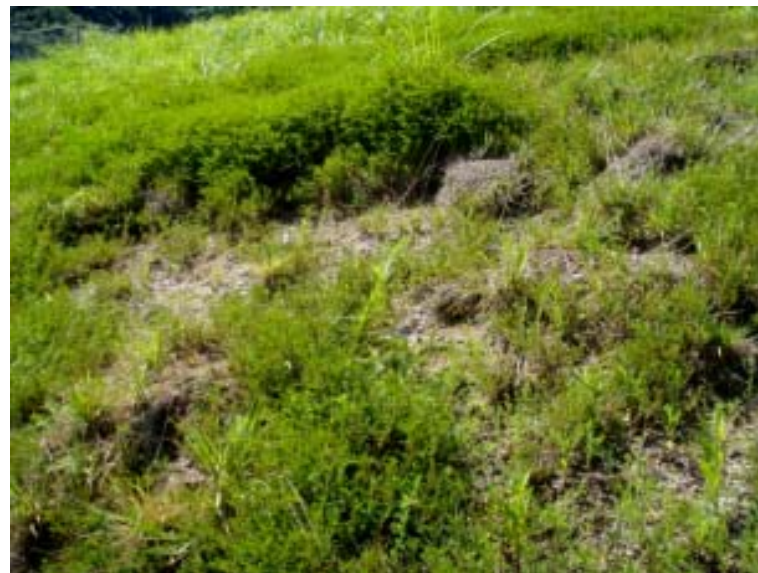
イノシシによる堀荒らし
