()土砂災害対策の効果発現事例

施設効果事例

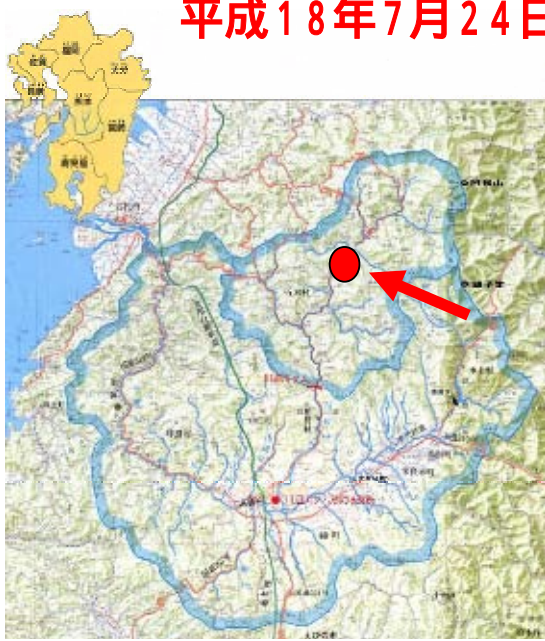
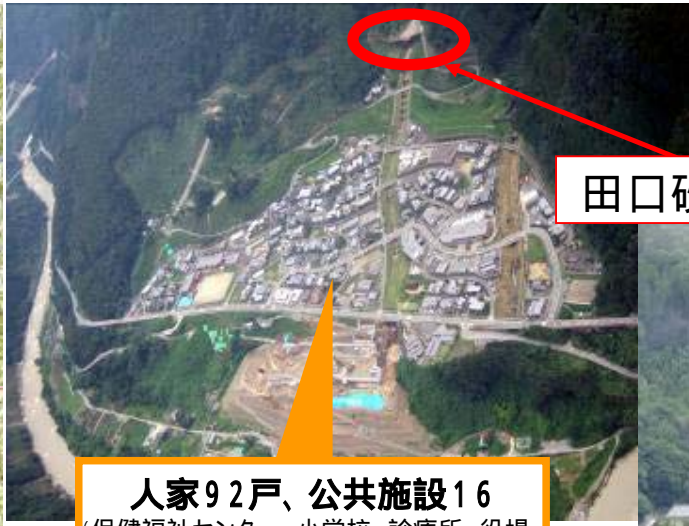
上流の溪流の崩壊状況

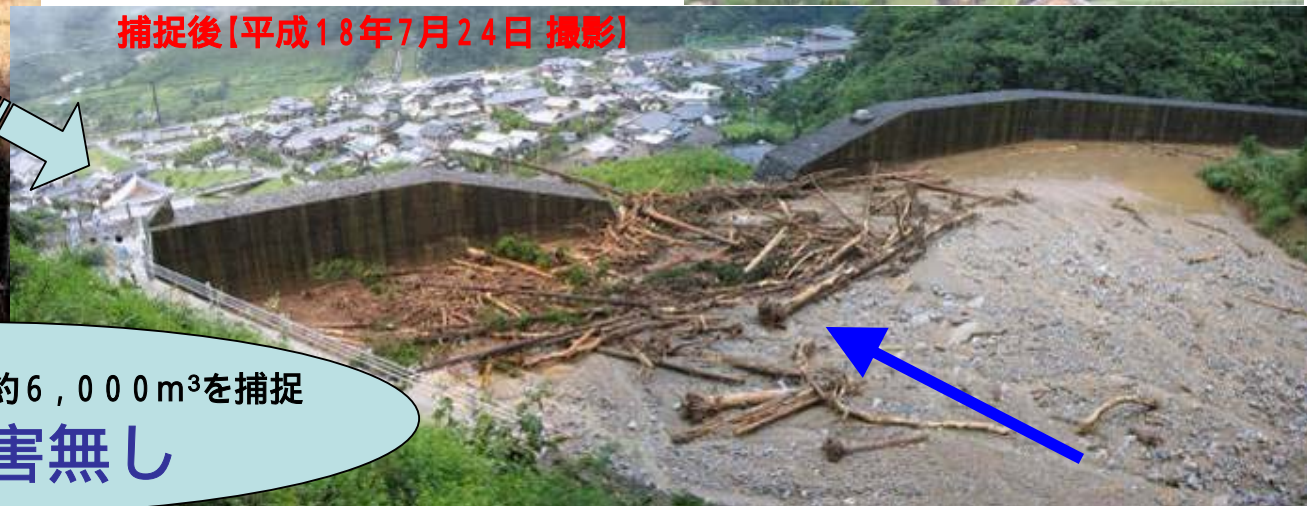
捕捉後[平成18年7月24日撮影]

・土石流や流木 約6,000m³を捕捉
・下流の民家等に被害無し

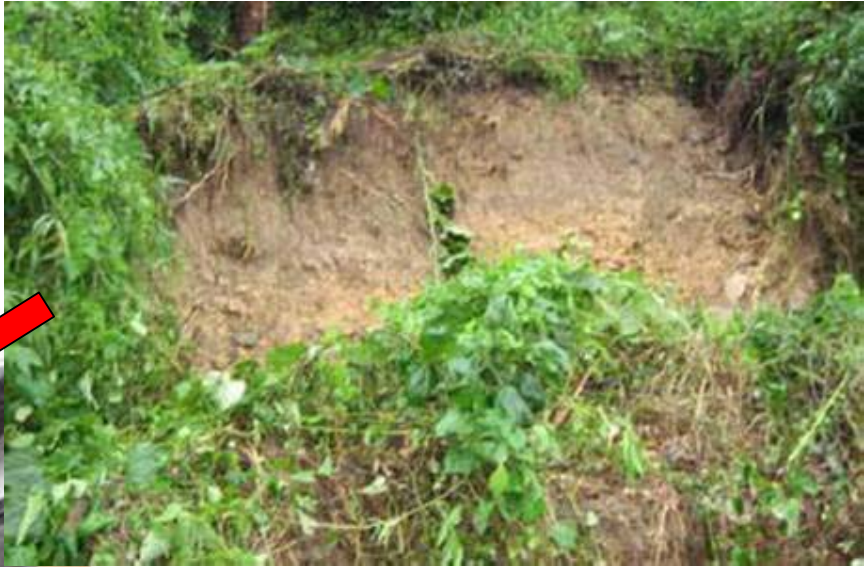
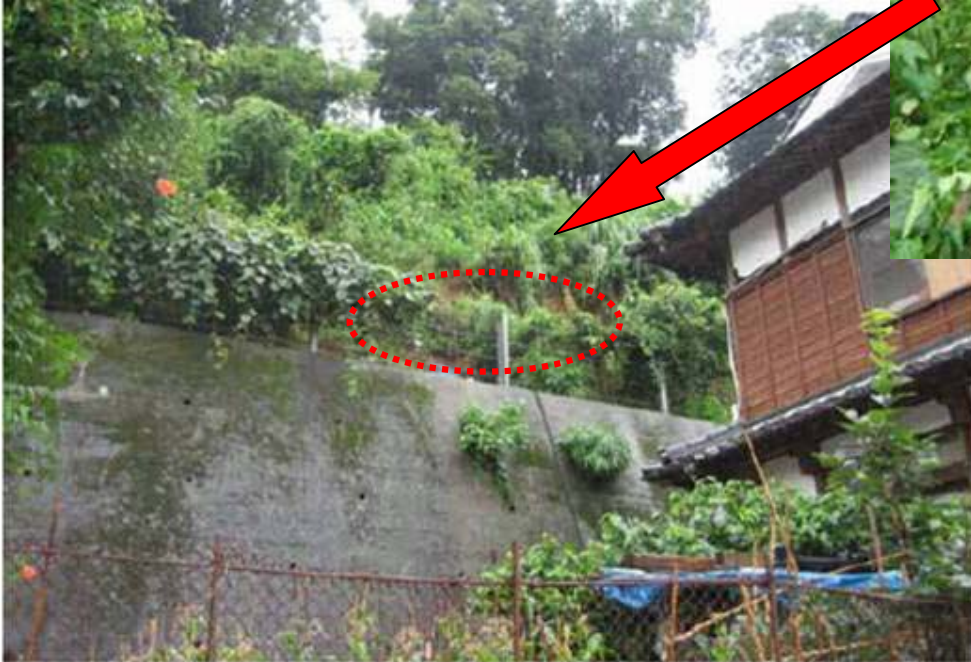
平成18年7月21日からの豪雨(連続雨量448mm)により、がけ崩れが発生しましたが、重力式擁壁が崩落土砂を捕捉し被害が回避されました。

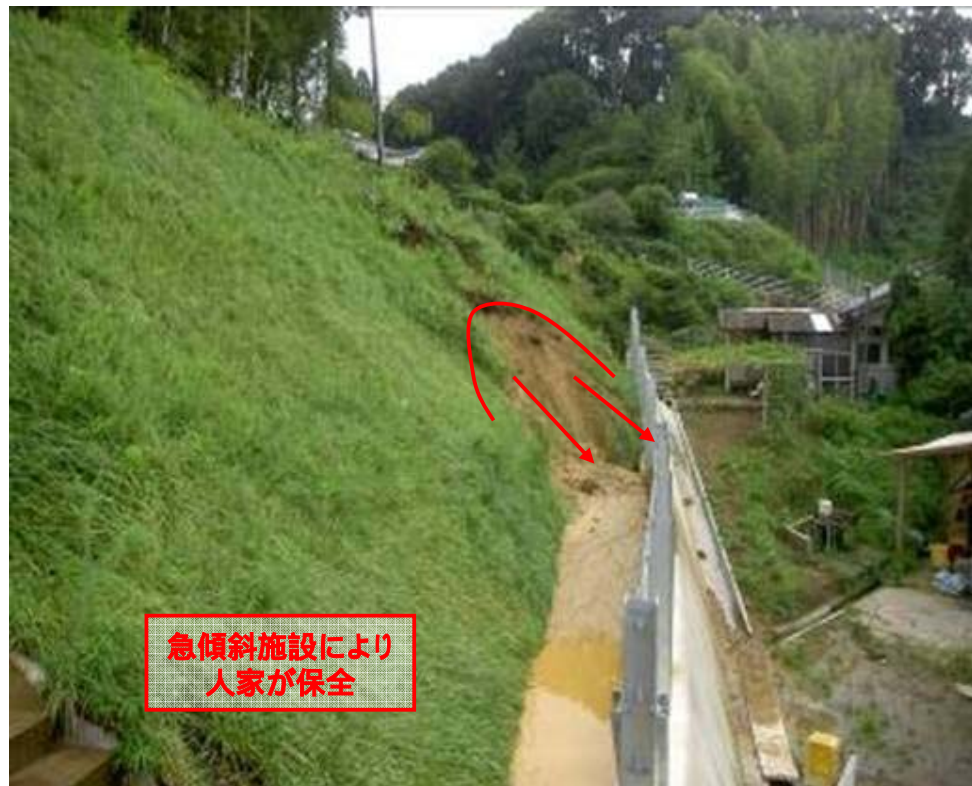
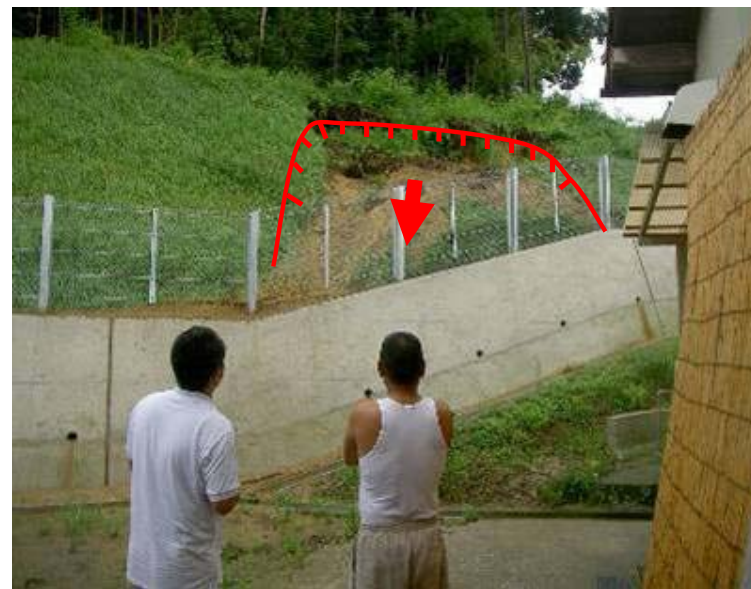
平成18年7月21日からの豪雨(連続雨量277mm)により、がけ崩れが発生しましたが、重力式擁壁が崩落土砂を捕捉し被害が人家への被害を防ぎました。

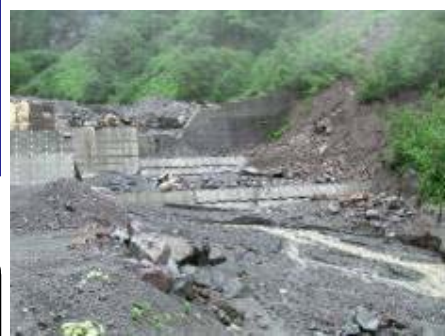
白谷第6号砂防堰堤から下流の堰堤群で大量の土砂を捕捉!!
H18.7.21現在

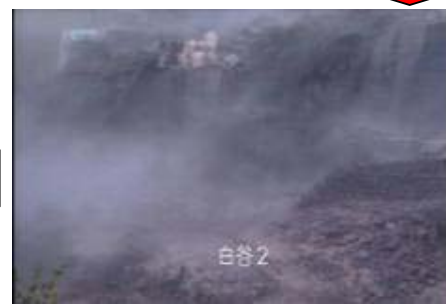
H18.7.15 PM6:03

白谷第2号砂防堰堤左岸のCCTVカメラより望む

国道471号線まで土石流の流出無し

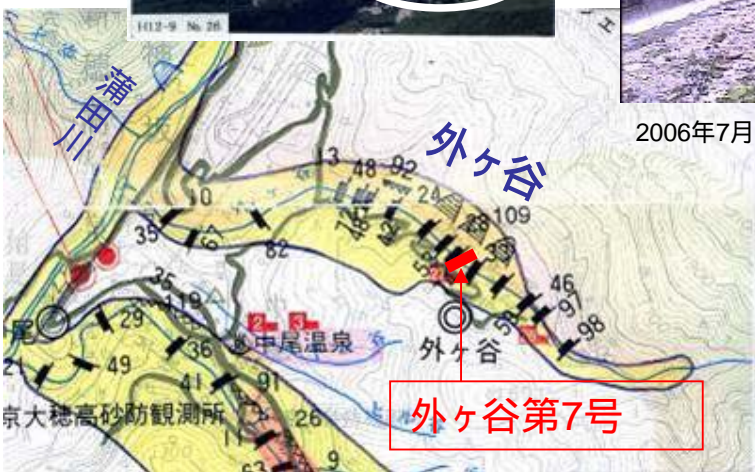
外ヶ谷第7号

がまたがわ
蒲田川との合流点付近、県道槍ヶ岳公園線に土石流の痕跡なし

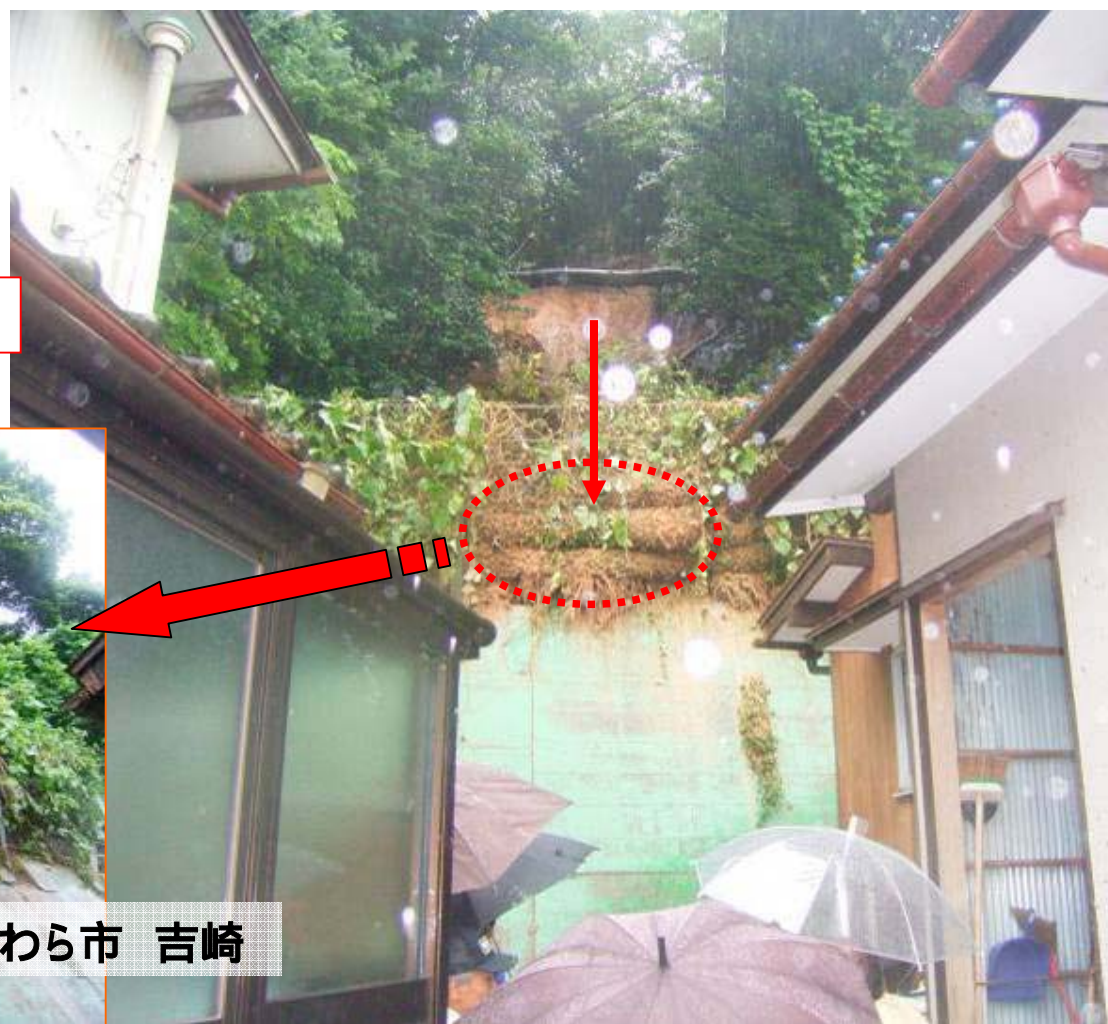
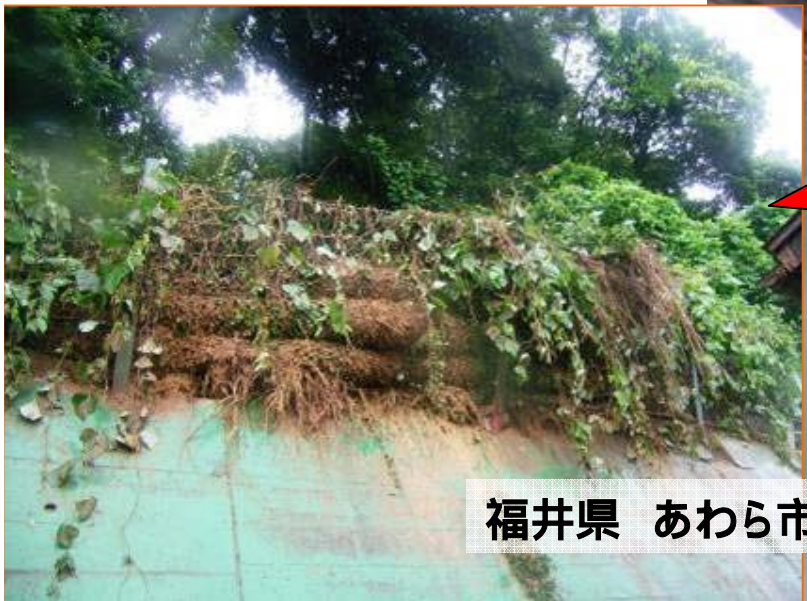
平成18年7月15日からの豪雨(連続雨量254mm)により、がけ崩れが発生
重力式擁壁が崩落土砂を捕捉し被害が人家への被害を防止

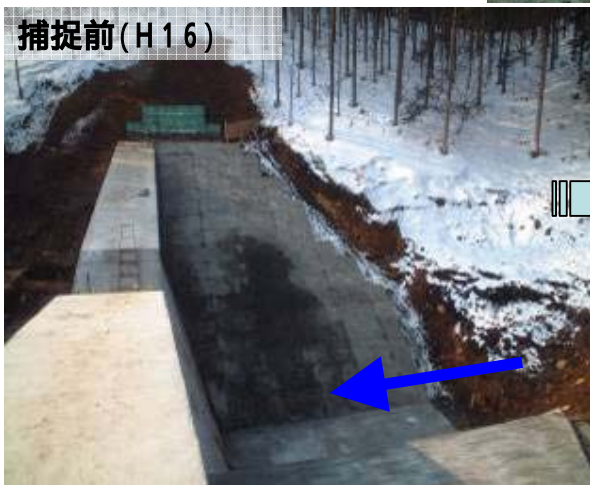
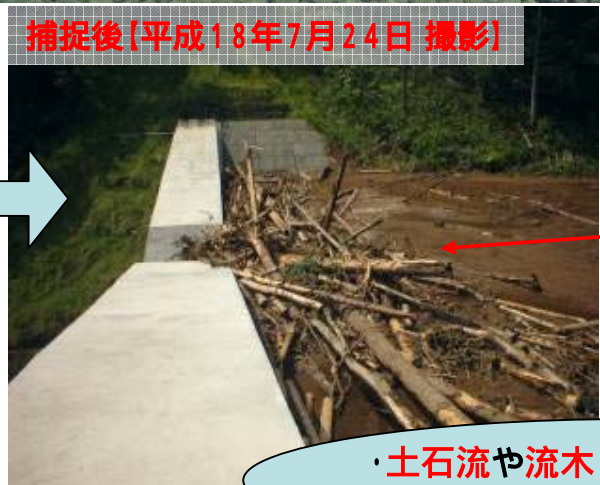
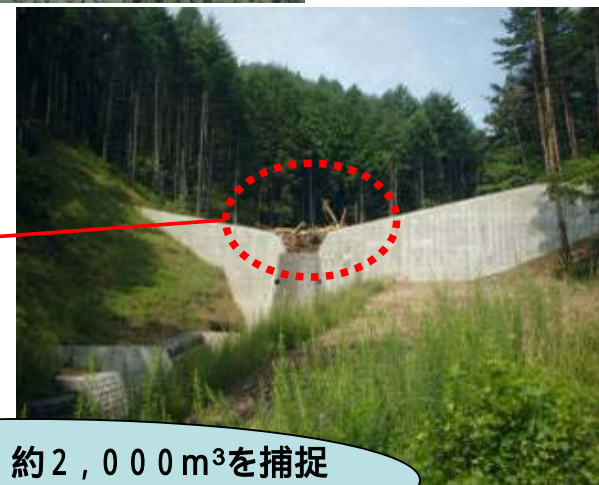
・土石流や流木 約2,000m³を捕捉
 ・下流の保全対象に被害無し

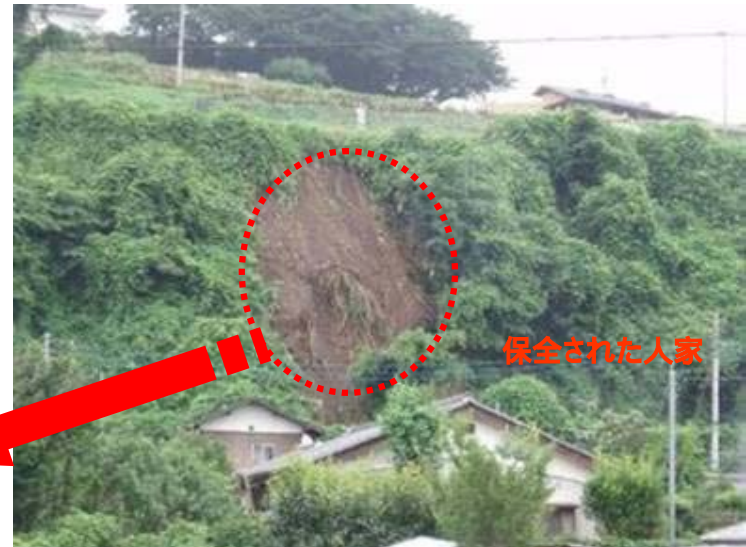
土砂捕捉状況

崩壊幅 10m

崩壊高さ 20m

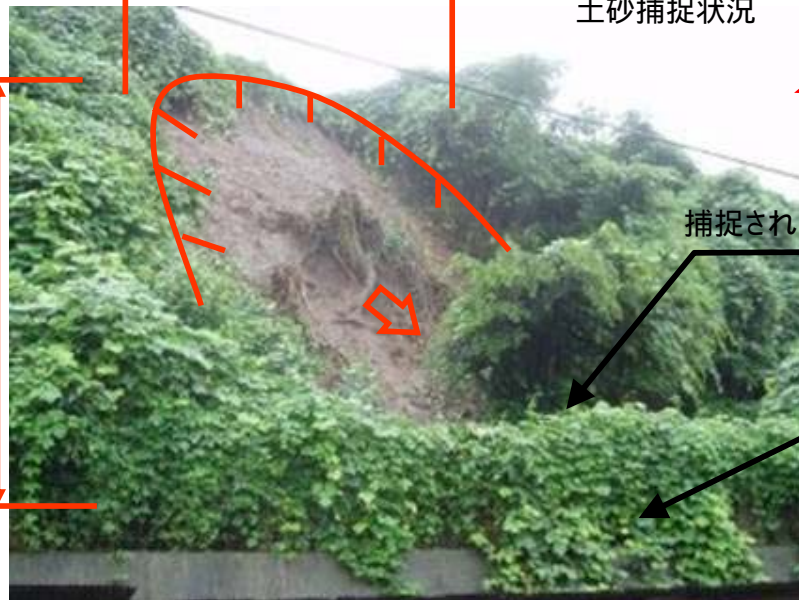
捕捉された土塊と立木

落石防護柵 + 待受型擁壁工
