堤防の詳細点検

- 堤防の点検の実施
 - ・既存堤防の安全を確保するため、平成14年度から浸透に対する安全性の調査を国管理区間約10,200kmの既設堤防を対象に実施。(別表)
 - ・H18.3末までに約5,900kmの区間の点検を実施。
 - ・この結果、点検済み区間のうち約2,100kmにおいて、堤防強化が必要。
 - ・なお、点検は平成21年度までに完了させる予定。

河川別詳細点検結果(平成17年度末現在)

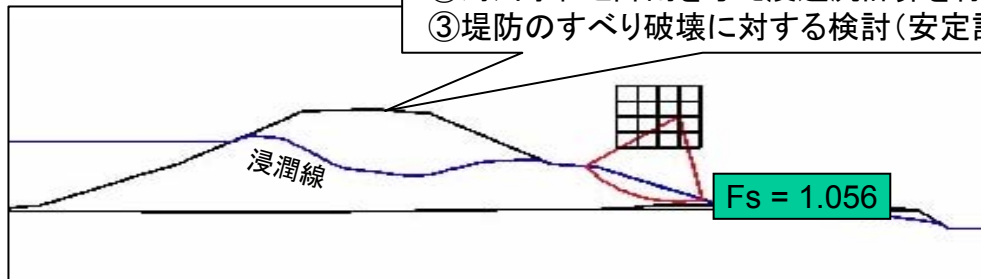
②詳細点検の結果

川裏側すべり破壊に対する安全率(F_s)が不足しており、対策が必要。

対策前 $F_s = 1.056$ (基準値 $F_s > 1.2 \times \alpha_1 \times \alpha_2 = 1.452$ を満足しない)

α_1 ; 築堤履歴の複雑さに対する割増係数で、本区間では 1.1

α_2 ; 基礎地盤の複雑さに対する割増係数で、本区間では 1.1

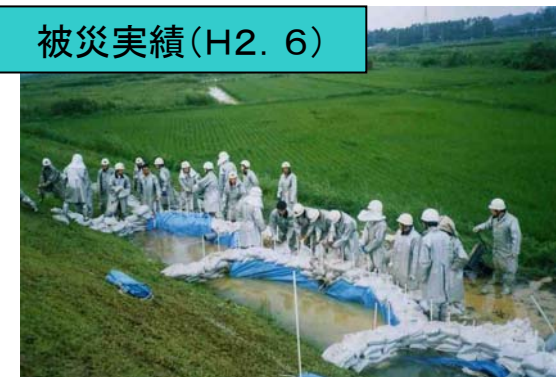
被災実績(H2. 6)

洪水時に臼ヶ沢堤防に堤体漏水が生じ、水防工法を実施
