平成19年（2007年）新潟県中越沖地震に関する
緊急調査団の調査結果について（速報）平成19年7月17日
河川局防災課災害対策室

国土交通省緊急調査団の調査結果について

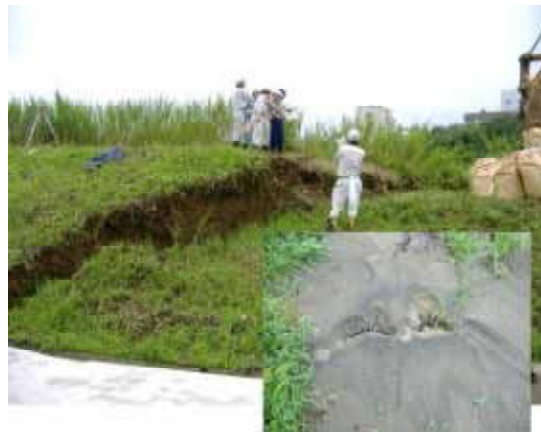
- ・河川の被災形態としては、堤防天端等のクラックや沈下が多い。一部区間（信濃川本川左岸（長岡市町軽井）、鯖石川左岸（柏崎市橋場町））において液状化現象が見られたことが特徴。
- ・地方公共団体管理区間については、被害調査途上の段階であり、今回把握したもの以外にも被害がある模様。早急に全容把握の必要あり。
- ・海岸堤防の被災（堤防の沈下等）も確認した。

堤防の沈下と液状化による噴砂跡
鯖石川左岸（柏崎市橋場町）

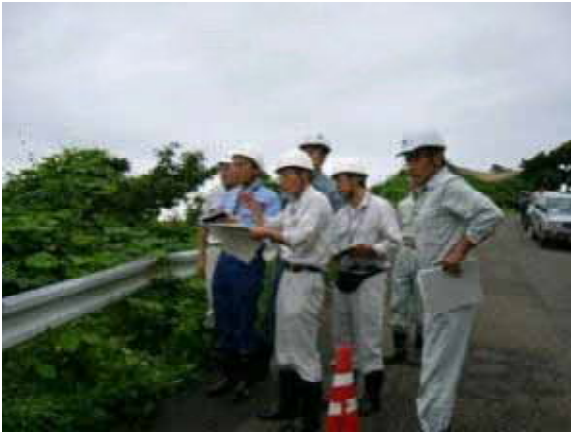
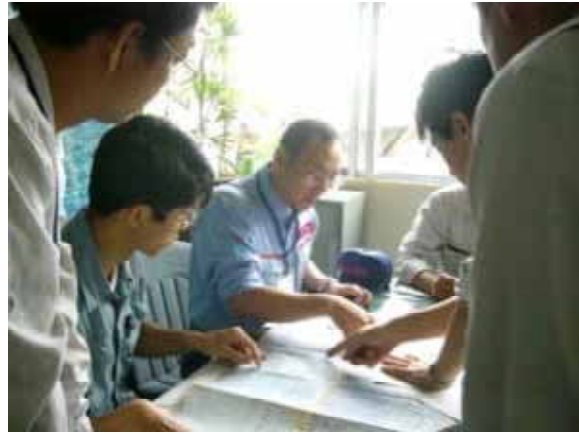
- ・柏崎市内の青海川地区、笠島地区、聖ヶ鼻地区の土砂災害現場

- ・新潟県より現況説明を受けた後、土砂災害発生箇所の現地調査を実施。以下について新潟県に助言を行った。
 - ・二次災害の防止
 - ・今後の降雨に対しての応急対策
 - ・早急な地域の安全確保

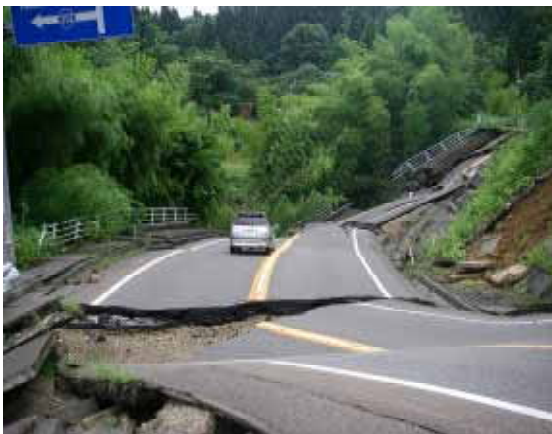
国道8号長岡市大積千本町

- ・被害状況は、斜面崩落や路面の陥没や亀裂がほとんどである。
- ・復旧に当たっては、小規模な被災箇所については、すでに通行を確保しているところもあるが、国道8号（長岡市大積千本町）については、本復旧に向け、今後、十分な地質調査が必要であるほか、大規模な被災箇所については、復旧工事中における安全性の確保が課題である。

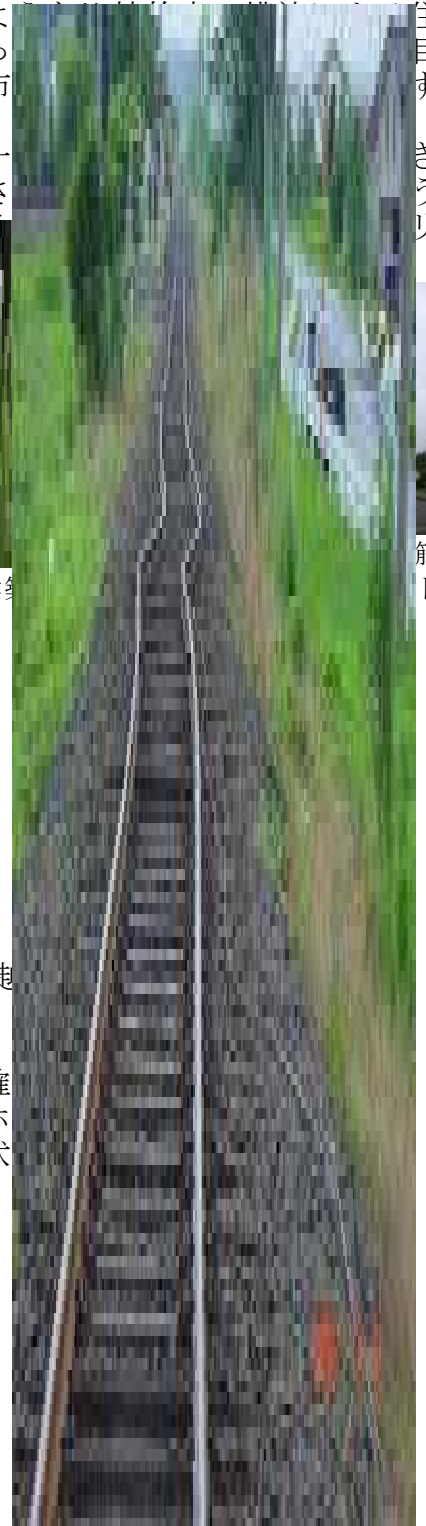
荒浜駅付近のレールの変状

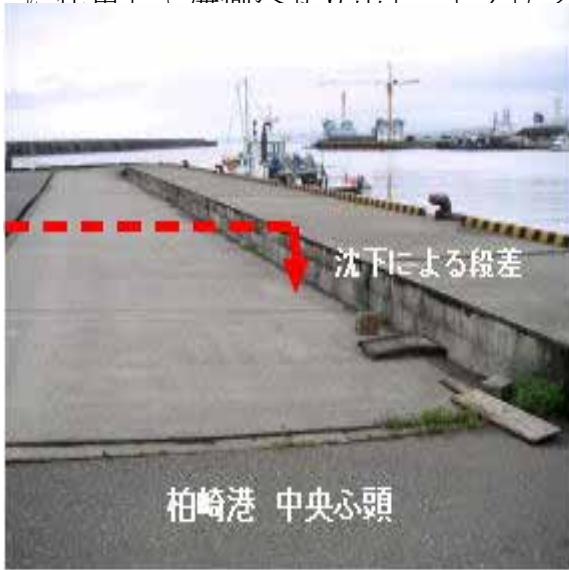
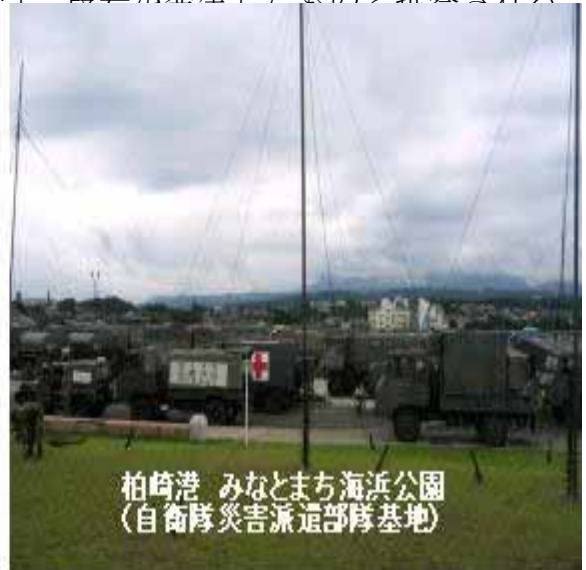
- ・震源地に近い柏崎港では、ふ頭施設等が被災したものの、ふ頭施設は一部を除き供用されていた。
- ・今回の被災は、地震による大きな加速度を受け、岸壁背後が液状化し、泥水圧が岸壁に作用して海側へせり出し、エプロン部が沈下し、段差が発生したものと推察される。
