令和元年10月 群馬県富岡市内匠地区における崩壊性地すべり  
(土木研究所からの話題提供)

# 富岡市内匠地区で発生した土砂災害

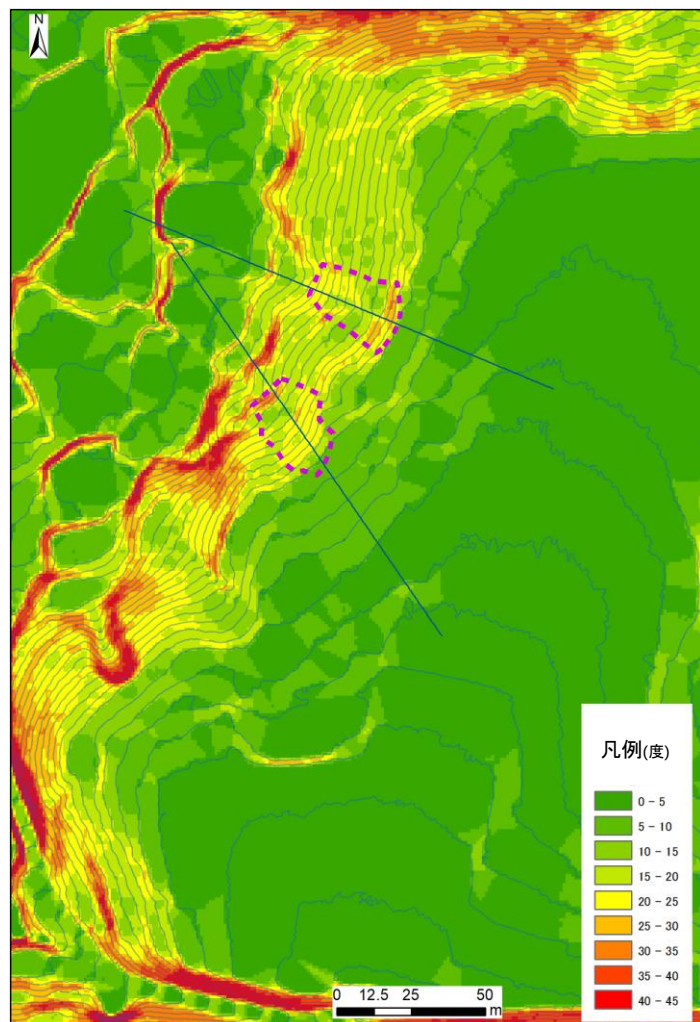
発生前地形の傾斜量図

- 崩壊性地すべりが発生した斜面は15～25度の比較的緩い斜面であった。
- 崩壊性地すべりの深さは最大で3～4m程度。

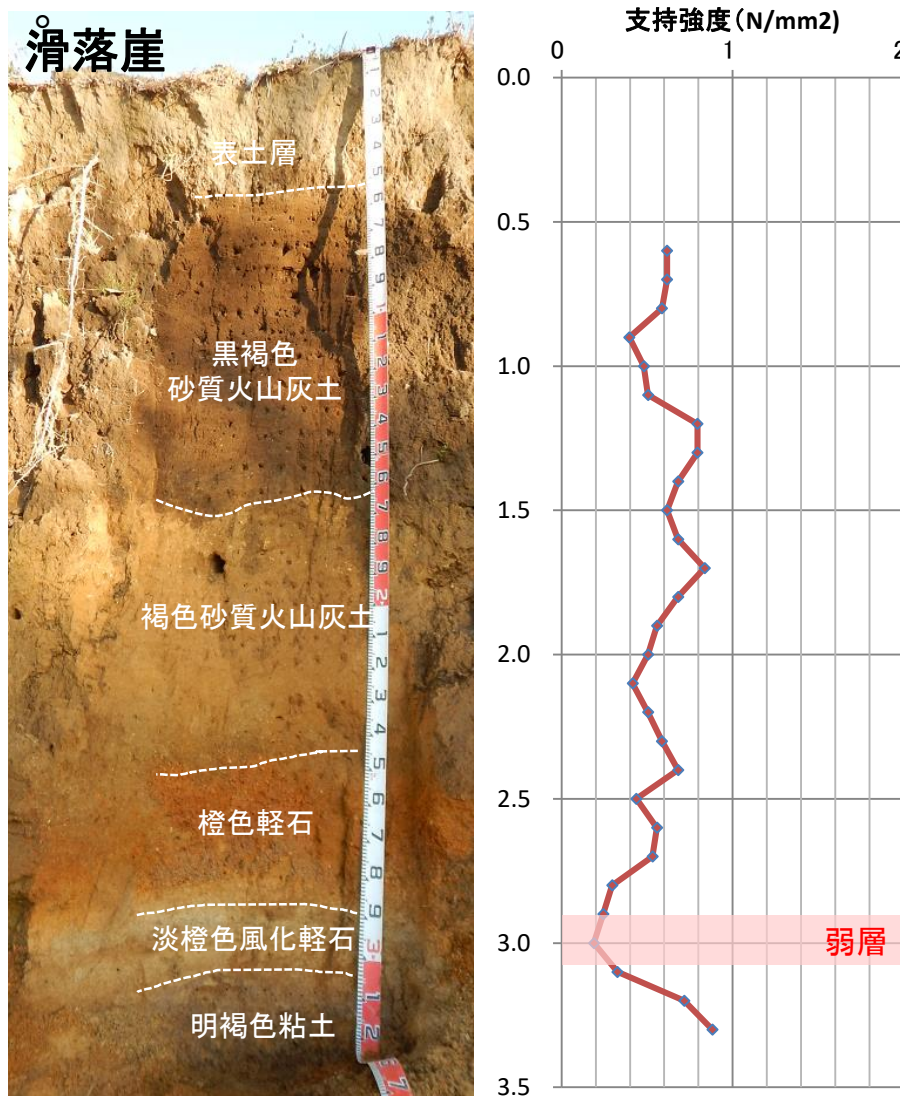
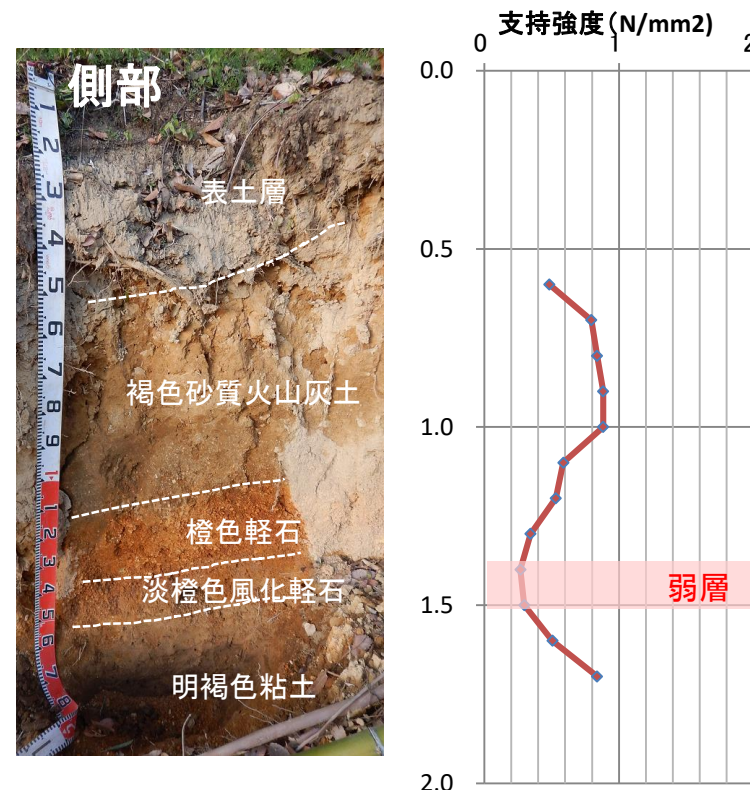
- 強度の小さい風化軽石層が斜面に沿って流れ盤状に堆積。
- 風化軽石層の上位は透水性の高い軽石や砂質火山灰土、下位は透水性の低い粘土

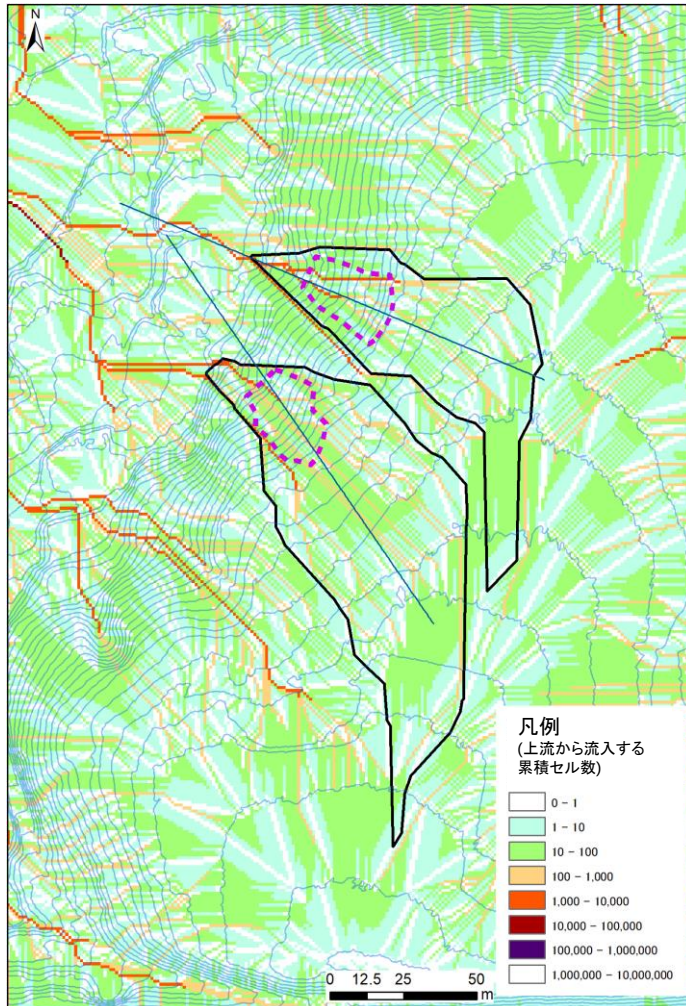
各メッシュの集水面積(発生前地形:H21)

- 斜面の上位に広い緩斜面が存在し、集水面積が比較的大きい。
- 現地ではパイプと推定される穴が確認され、また崩壊直後には湧水も確認された。

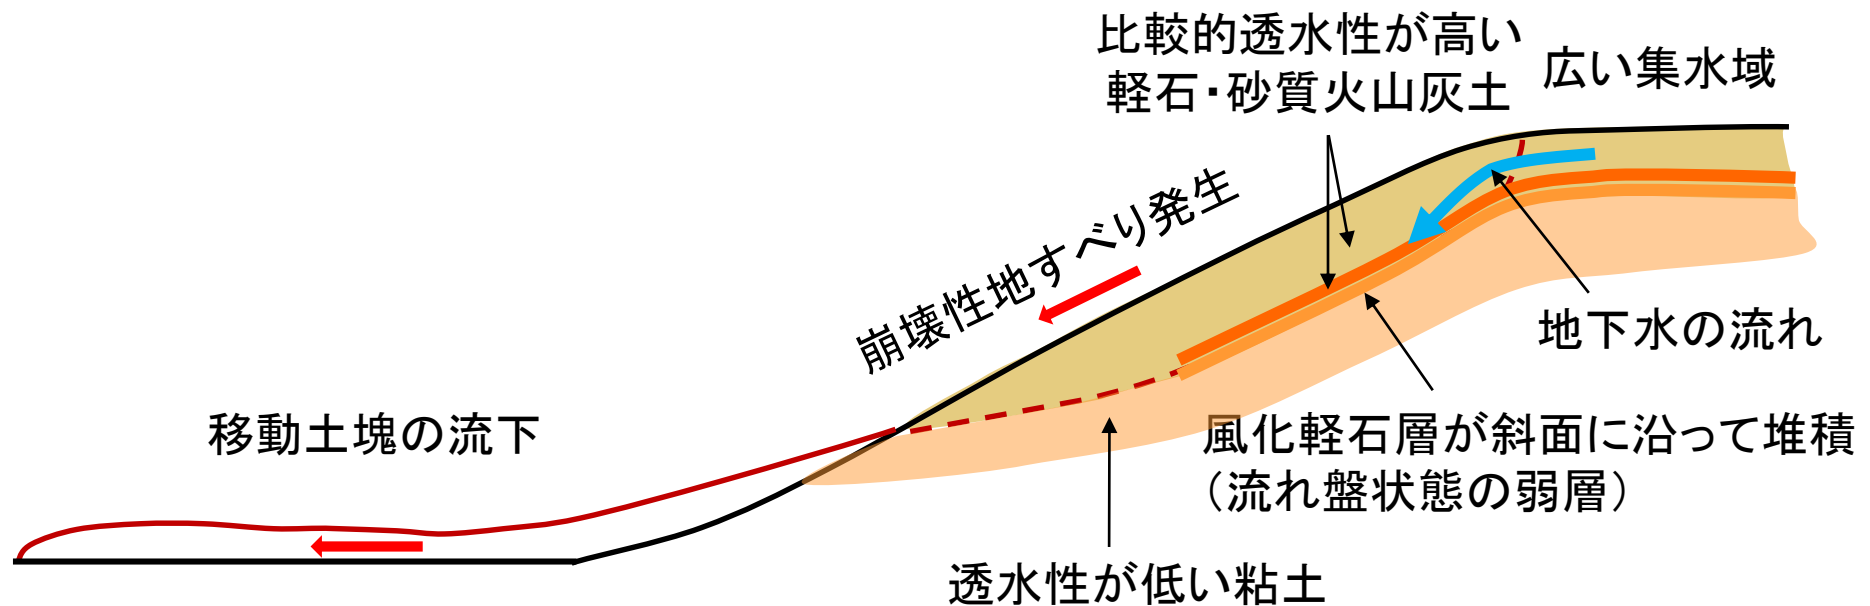
- 風化軽石層が斜面に沿って堆積（流れ盤状態の弱層）
- 風化軽石層の上位は透水性の高い軽石や砂質火山灰土、下位は透水性の低い粘土であり、風化軽石層に間隙水圧がかかりやすい条件
- 斜面上位に位置する広い緩斜面（集水面積が比較的大きい）
