## 過去に発生した崩壊性地すべりの特徴等について

# 令和元年東日本台風 群馬県富岡市内匠地区における崩壊性地すべり

# 平成23年東北地方太平洋沖地震 福島県白河市葉ノ木平地区における崩壊性地すべり

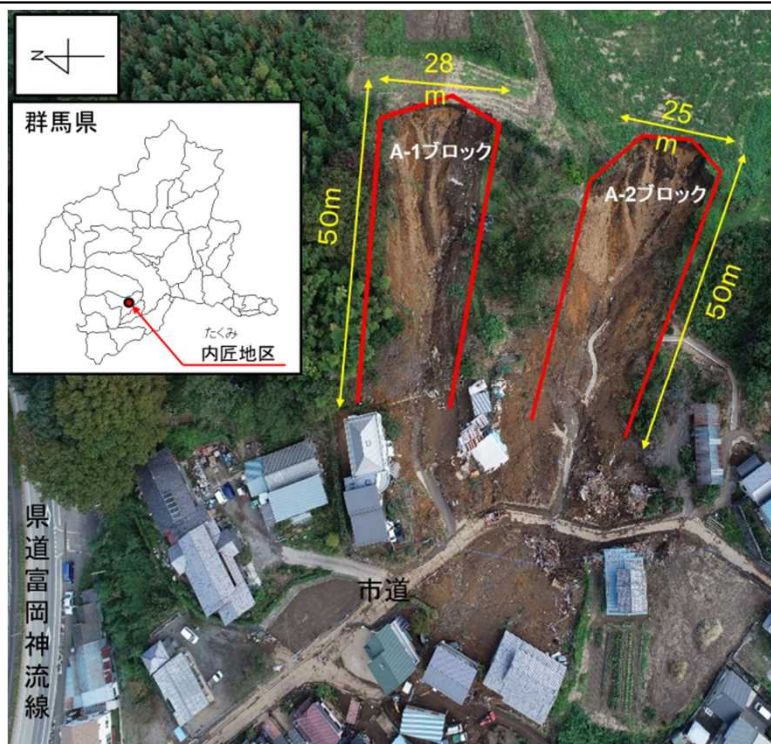
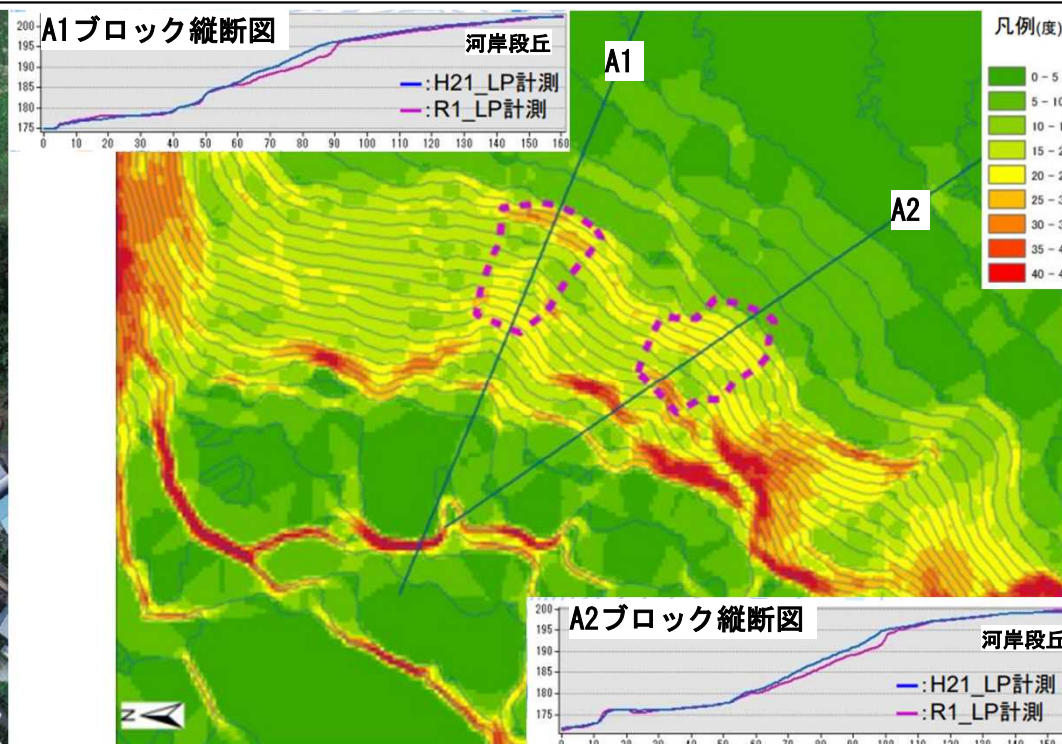
発生日時 令和元年10月12日 16:30  
 人的被害 死者:3名、負傷者:3名  
 人家等被害 全壊:1戸、半壊:5戸、非住家全壊:1戸  
 連続雨量 494.5mm (10/11 14:00~10/12 23:00)  
 最大時間雨量 48.5mm (10/12 12:00~10/12 13:00)

- 土砂災害警戒区域の指定基準に該当しないような、地すべり地形や溪流が認められない30度未満の緩傾斜面で発生した。
- 緩斜面に堆積した軽石や火山灰土が崩壊して広範囲に広がり、甚大な被害を生じた。

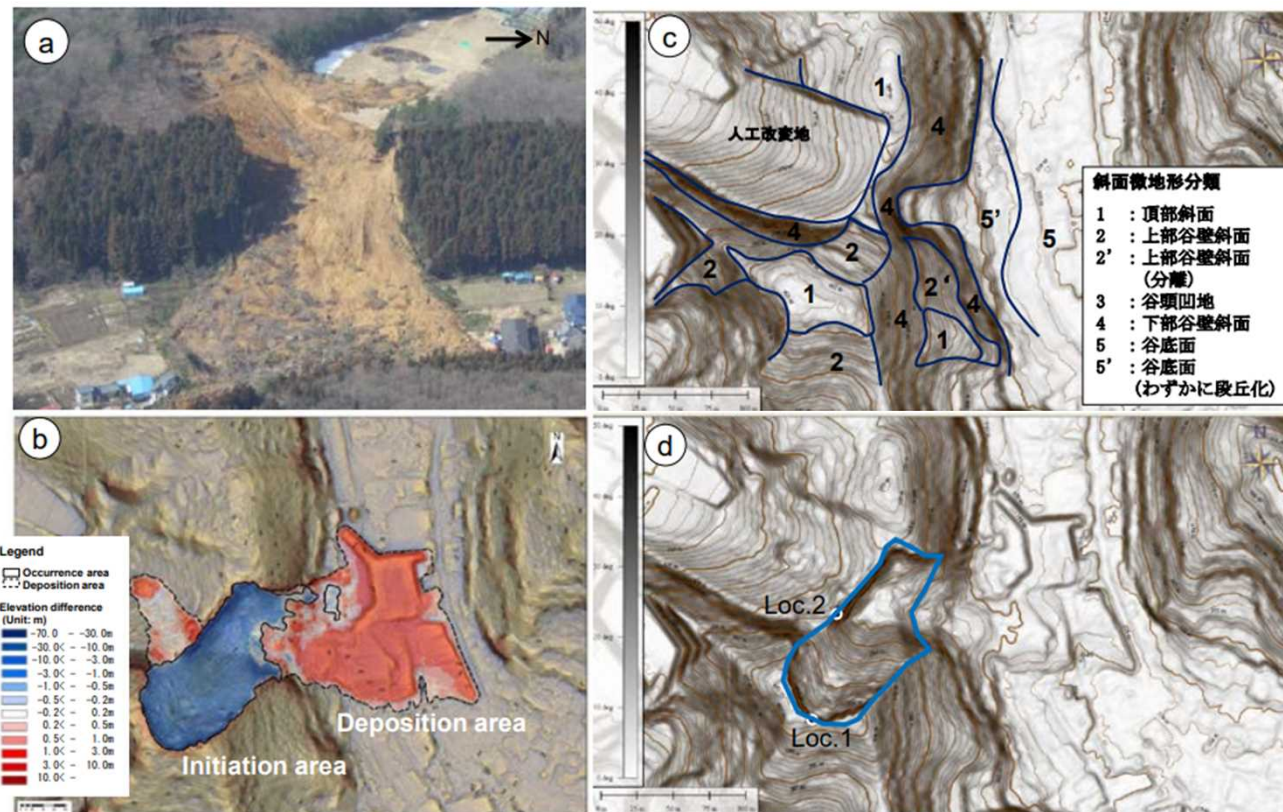
発生日時 平成23年3月11日 14時46分  
人的被害 死者：13名  
人家等被害 全壊：10戸  
震度 震度6強（白河市）

- 土砂災害警戒区域の指定基準に該当しないような、地すべり地形や溪流が認められない30度未満の緩傾斜面で発生した。
- 緩斜面に堆積した軽石や火山灰土が崩壊して広範囲に広がり、甚大な被害を生じた。

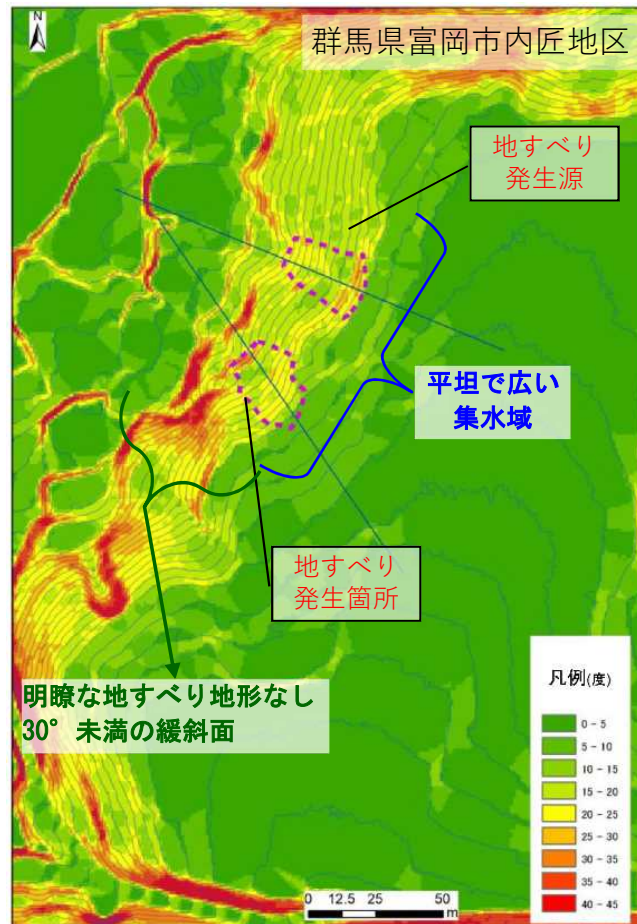
発生前地形の傾斜量図

内匠地区や葉ノ木平地区の崩壊性地すべりは、明瞭な地すべり地形や谷地形が認められない30度未満の緩傾斜面で発生し、土砂災害警戒区域の指定基準を満たしていなかった。

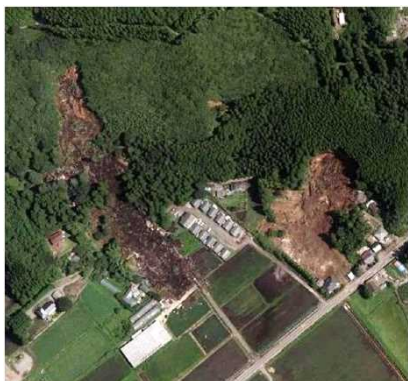
2012/7/12  
平成24年7月九州北部豪雨  
熊本県阿蘇市三久保  
死者3名（久保田ほか, 2012）

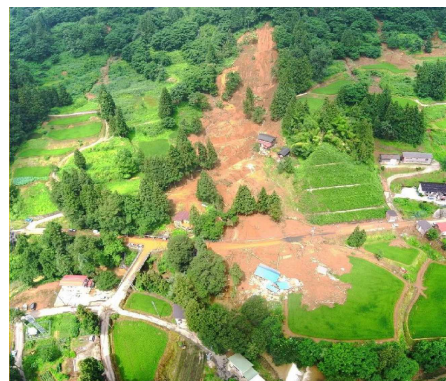
2013/7/30  
平成25年7月新潟豪雨  
新潟県長岡市森上湯の沢  
重軽傷3名（新潟県, 2017）

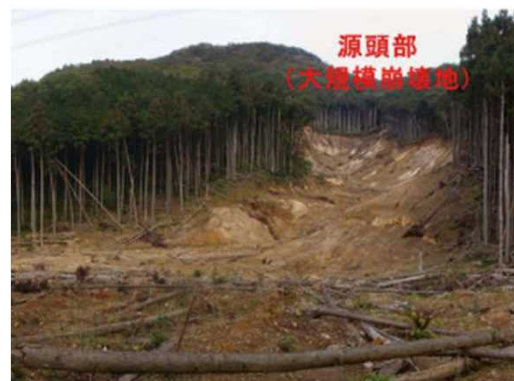
2015/9/10  
平成27年9月関東・東北豪雨  
栃木県日光市岩関  
負傷2名（若月ほか, 2016）

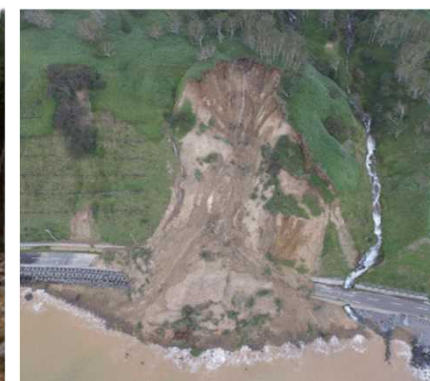
2016/9/10  
平成28年台風第10号  
北海道目梨郡羅臼町昆布浜  
（石丸ほか, 2016）

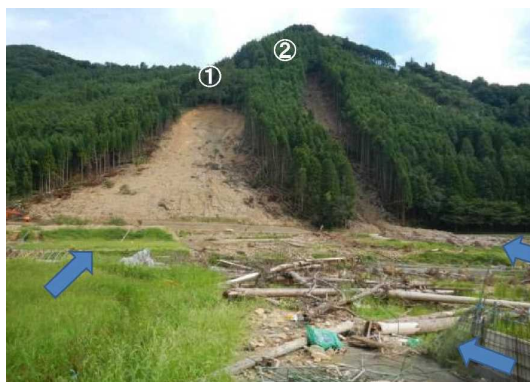
2017/7/5  
平成29年7月九州北部豪雨  
大分県日田市大字鶴河内  
（九州北部豪雨災害調査団, 2017）

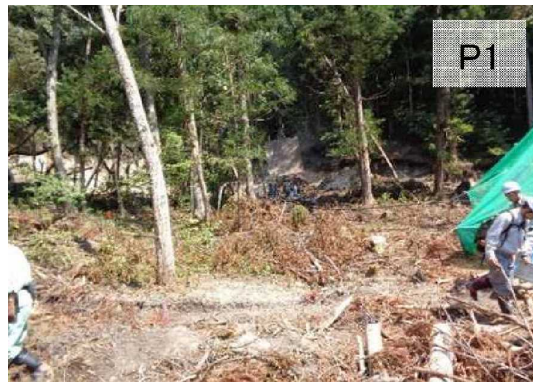
2018/7/6  
平成30年7月岐阜県内豪雨  
岐阜県郡上市高鷲町鮎立  
（地盤工学会中部支部, 2018）

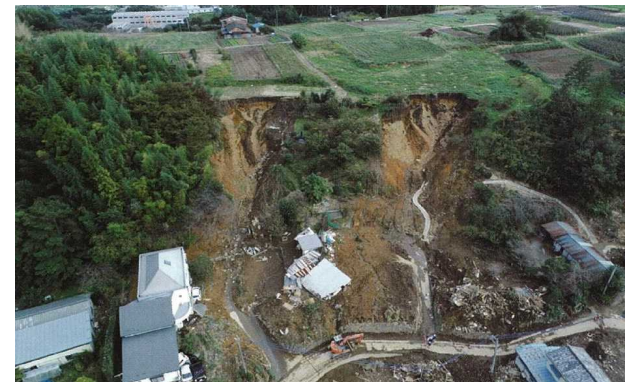
2019/10/12  
令和元年東日本台風  
群馬県富岡市内匠地区  
死者3名（若井ほか, 2020）

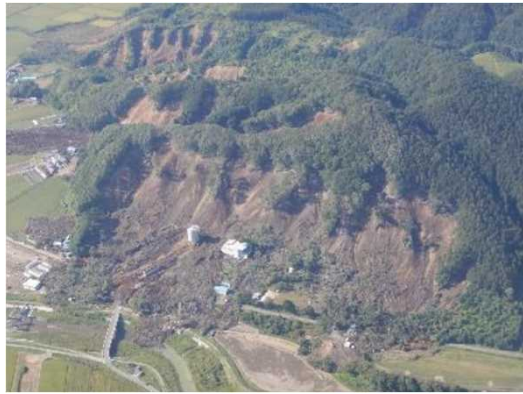
2018/9/6  
平成30年北海道胆振東部地震  
北海道勇払郡厚真町字富里  
死者4名（国土技術政策総合研究所, 2018）

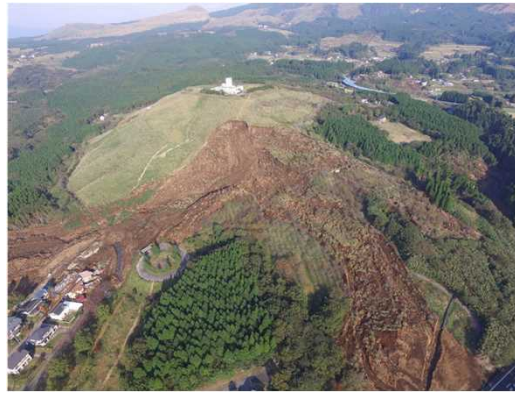
2016/4/16  
平成28年熊本地震  
熊本県阿蘇郡南阿蘇村高野台  
死者5名（熊本県, 2016）

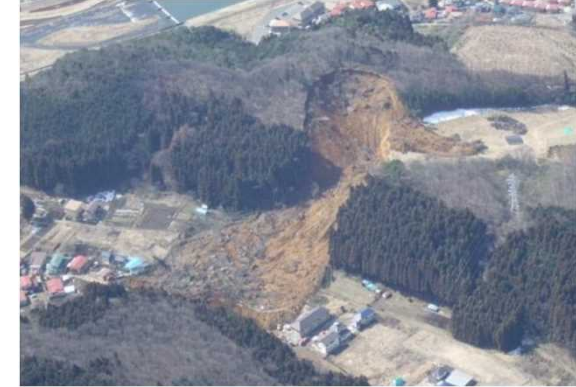
2011/3/11  
平成23年東北地方太平洋沖地震  
福島県白河市葉ノ木平  
死者13名（武士, 2011）

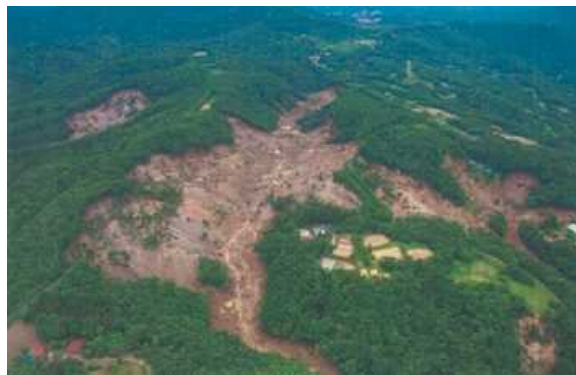
2008/6/14  
平成20年岩手・宮城内陸地震  
宮城県栗原市栗駒沼倉耕英地区冷沢  
（内閣府災害復興対策事例集 I, 2017）

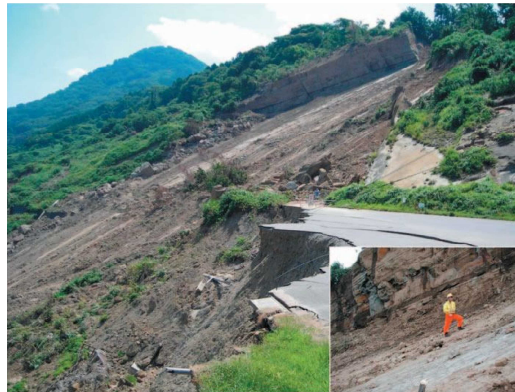
2007/7/16  
平成19年新潟県中越沖地震  
新潟県柏崎市米山町聖ヶ鼻  
（小荒井ほか, 2008）

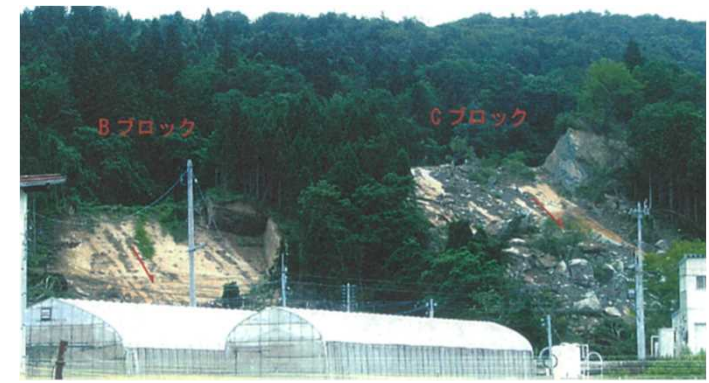
2004/10/23  
平成16年新潟県中越地震  
新潟県小千谷市横渡  
（伊藤ほか, 2009）

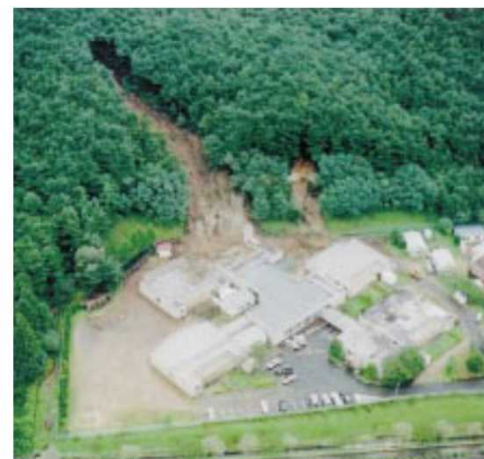
【100年確率日雨量より日雨量が多い事例】  
平成10年8月末豪雨  
福島県西郷村からまつ  
荘他（井口, 2001）  
・最大日雨量＝570mm  
（真船）  
・100年確率日雨量＝  
182mm（福島）  
・100年確率日雨量の3  
倍以上

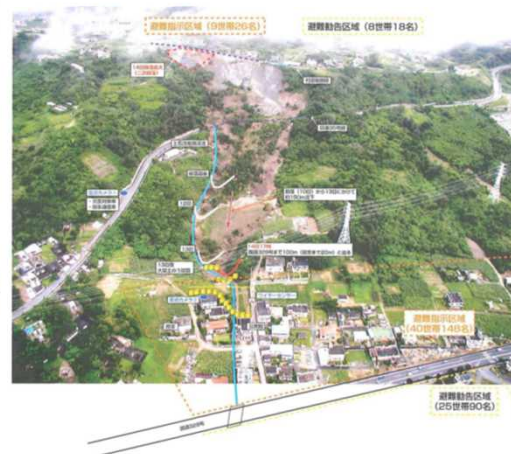
【100年確率日雨量より日雨量が少ない事例】  
平成18年6月の長雨  
沖縄県中城村安里（沖  
縄県, 2008）  
・最大日雨量＝101mm  
（那覇）  
・100年確率日雨量＝  
399mm（那覇）  
・100年確率日雨量の1/3  
以下  
・40日間の連続降雨  
519mmで発生

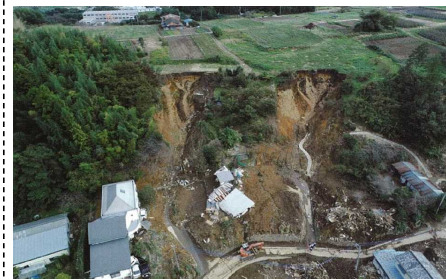
2019/10/12  
令和元年東日本台風  
群馬県富岡市内匠地区  
死者3名（若井ほか, 2020）

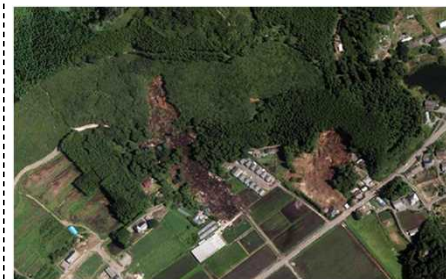
2012/7/12  
平成24年7月九州北部豪雨  
熊本県阿蘇市三久保  
死者3名（久保田ほか, 2012）

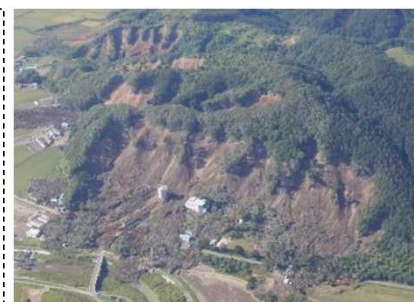
2018/9/6  
平成30年北海道胆振東部地震  
北海道勇払郡厚真町字富里  
死者4名  
（国土技術政策総合研究所, 2018）

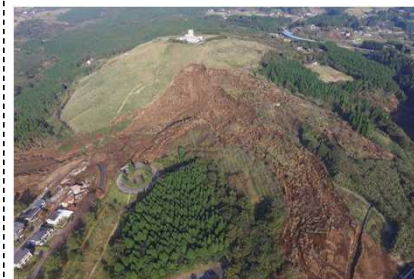
2016/4/16  
平成28年熊本地震  
熊本県阿蘇郡南阿蘇村高野台  
死者5名（熊本県, 2016）

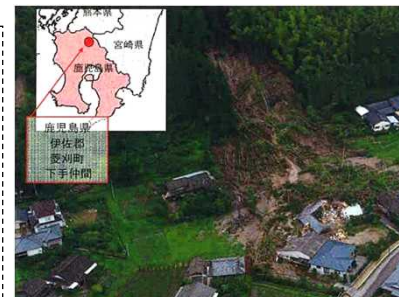
2006/7/22  
平成18年7月豪雨  
鹿児島県伊佐市菱刈下手仲間  
死者1名（国土交通省, 2006）

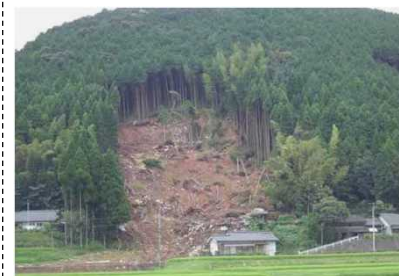
2003/7/20  
平成15年7月集中豪雨  
鹿児島県伊佐市菱刈前目  
死者2名（千木良, 2004）

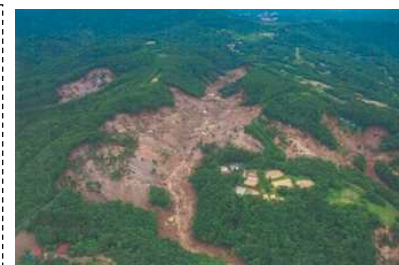
2008/6/14  
平成20年岩手・宮城内陸地震  
宮城県栗原市栗駒沼倉  
耕英地区冷沢  
（内閣府災害復興対策事例集 I, 2017）

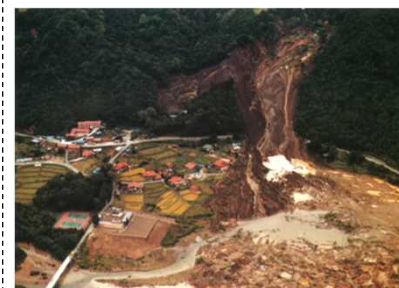
1984/9/14  
昭和59年長野県西部地震  
長野県木曽郡大滝村滝越  
死者1名（長野県土木部, 1984）

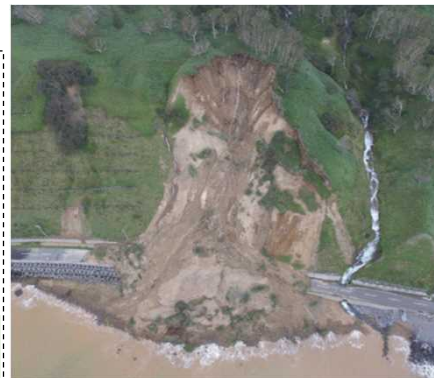
2016/9/10  
平成28年台風第10号  
北海道目梨郡羅臼町昆布浜  
(石丸ほか, 2016)

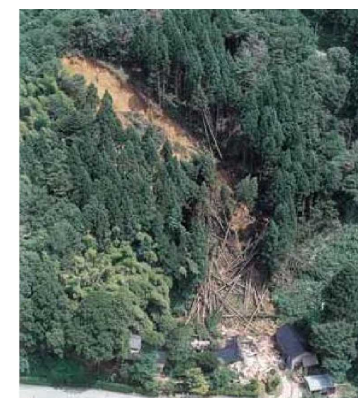
2004/7/13  
平成16年新潟豪雨  
新潟県出雲崎町中山  
死者1名 (新潟県, 2005)

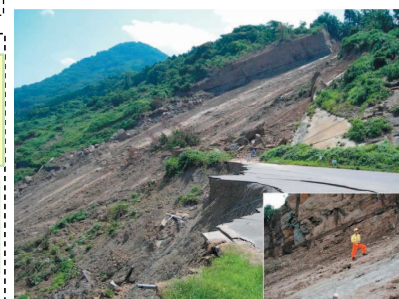
2007/7/16  
平成19年新潟県中越沖地震  
新潟県柏崎市米山町聖ヶ鼻  
(小荒井ほか, 2008)

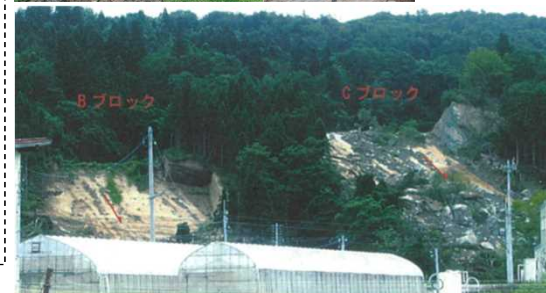
2004/10/23  
平成16年新潟県中越地震  
新潟県小千谷市横渡  
(伊藤ほか, 2009)
