河川局砂防部  
平成23年4月18日  
15時00分現在

## 「平成23年東北地方太平洋沖地震」「長野県北部の地震」 「静岡県東部の地震」に伴う土砂災害について

# 大規模津波の遡上を受けた砂防施設点検結果 (4月15日現在)

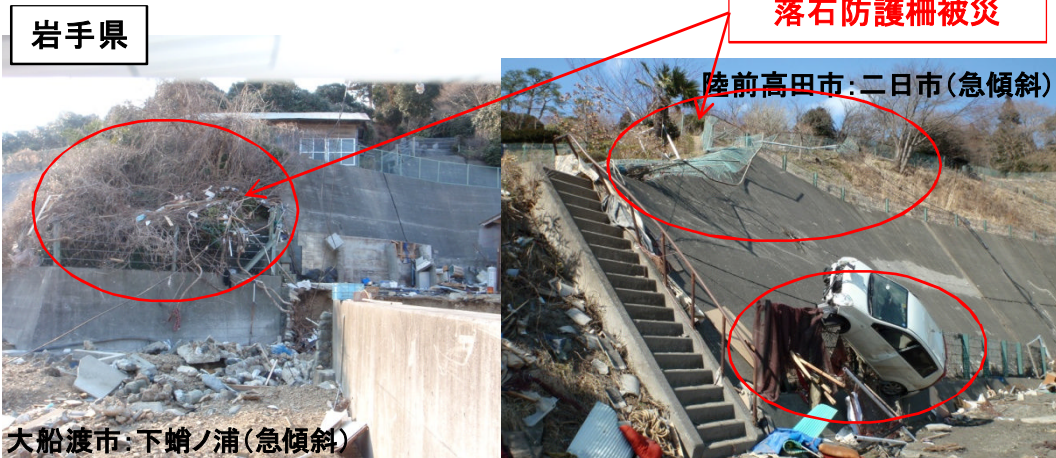
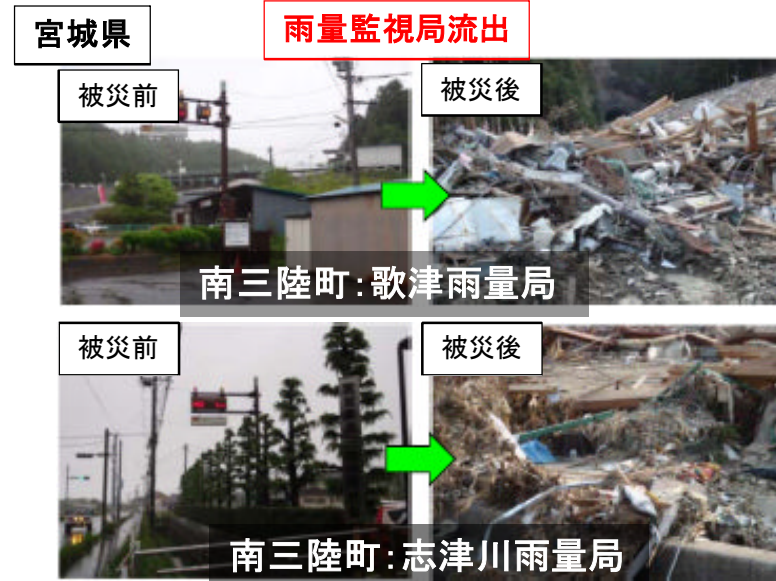
**点検終了**し、防護柵等の付属施設で被害を確認

- ・ 損傷のあった落石防護柵については、流出した保全対象の再建及び復興の段階にあわせて順次復旧。
- ・ 津波遡上の影響を受けた施設の斜面全体の安全性については、出水期前に再度確認。
- ・ 流出した雨量観測局については、被災地復興に合わせて警戒体制に必要な機能を確保。
