平成25年台風第26号 土砂災害の概要《第3版》

平成25年
11月7日
12時時点

東京都大島町における土砂災害の発生状況

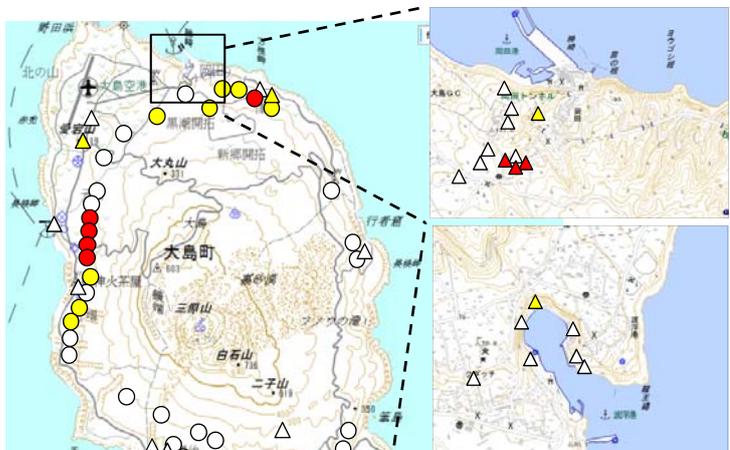
土砂災害危険箇所の緊急点検

二次災害を防止するため、早急に人命等に影響を及ぼす恐れのある土砂災害危険箇所等の緊急点検を実施

危険度	土石流危険渓流等	急傾斜地崩壊危険箇所
A	○5箇所	△3箇所
B	○9箇所	△4箇所
C	○26箇所	△24箇所
合計	40箇所	31箇所

A：緊急避難体制を確保するとともに緊急な対応が必要
 B：当面は警戒避難体制を強化するものとし、状況確認の上で、必要に応じ対応が必要
 C：特に変化はなく緊急度は低いが、降雨状況によっては注意を要するもの

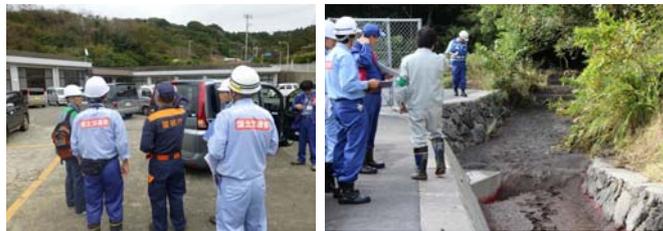
避難場所点検

二次災害防止のための避難場所の安全点検を実施

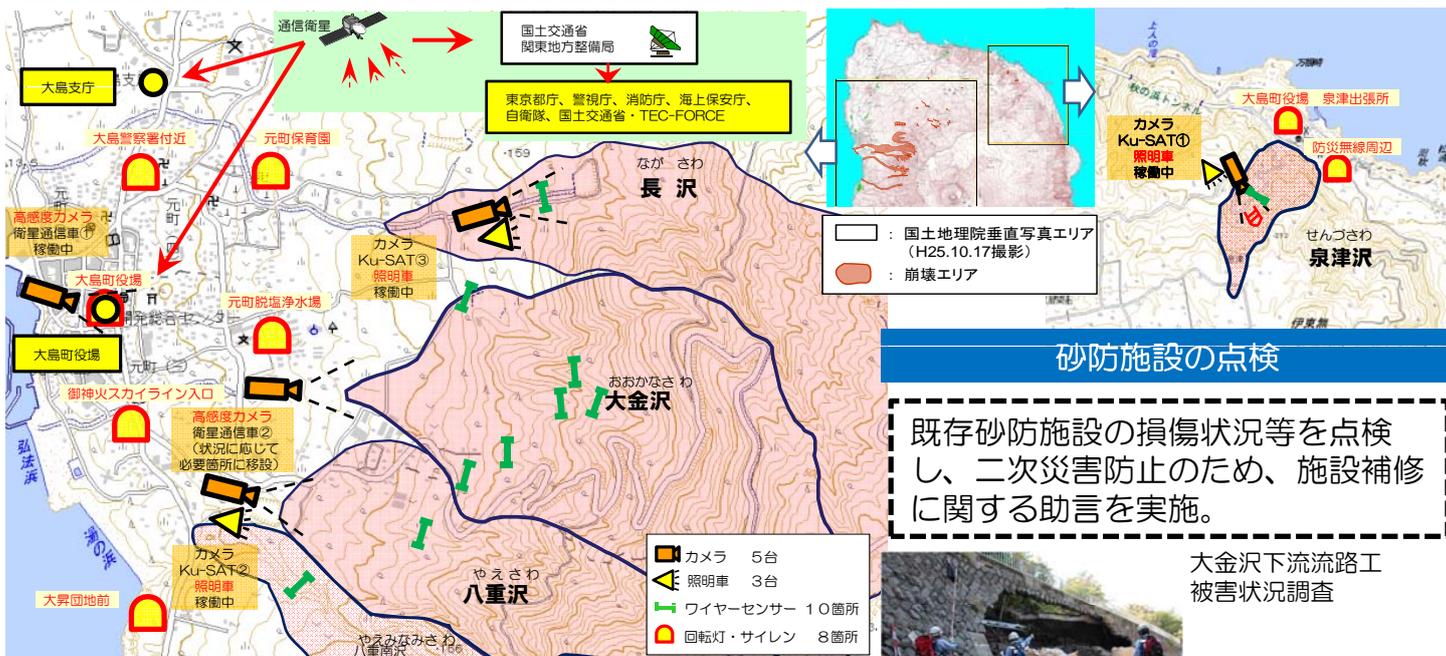
監視体制の構築

○二次災害を防止するため、現地状況を把握するための監視カメラを設置し、大島町、東京都に加え、警視庁、消防庁、海上保安庁、自衛隊等へ配信。合わせて、泥石流が発生、流下し、ワイヤーを切断した際に発生する信号を検知・通報するシステムを整備。

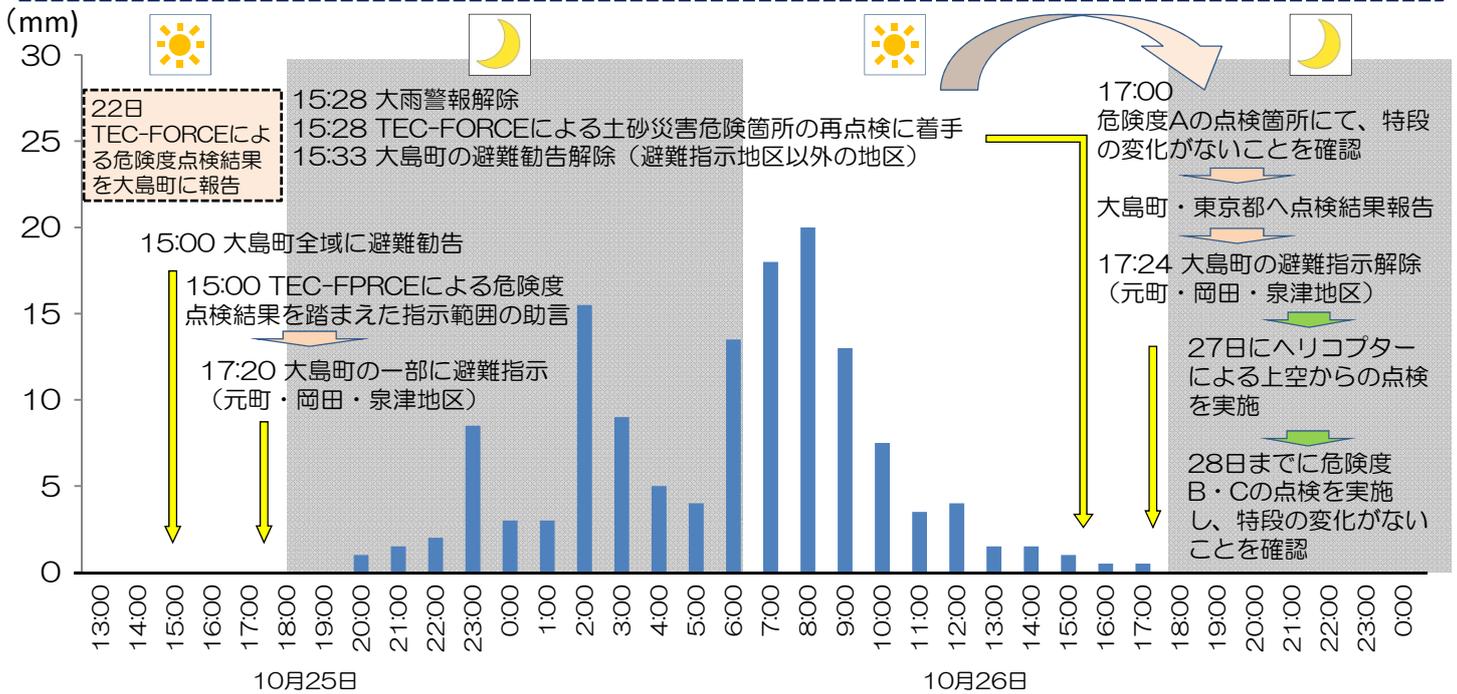
台風27号台風の対応

○台風27号通過後に新たな崩壊や既存崩壊箇所の拡大等の変状を確認するため、緊急点検結果の「危険度A」8箇所の再点検を実施。点検結果は大島町に報告し、避難指示の解除等に活用。

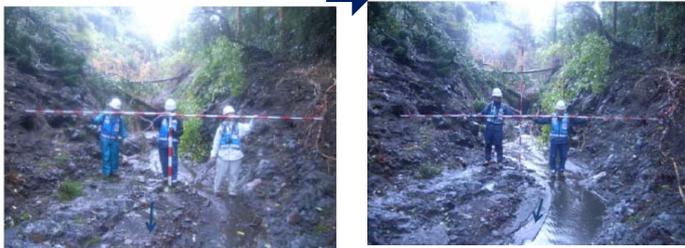
土砂災害危険箇所の再点検（26日15:28~17:00）

「危険度A」の8箇所について、特段の変化なし

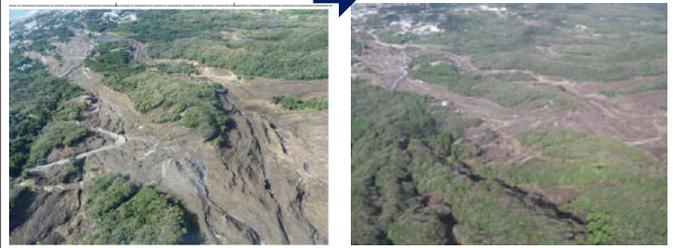
ヘリコプターによる上空からの点検（10月27日）

土砂災害危険箇所に新たな崩壊や既存崩壊箇所の拡大等はなく、特段の変化なし

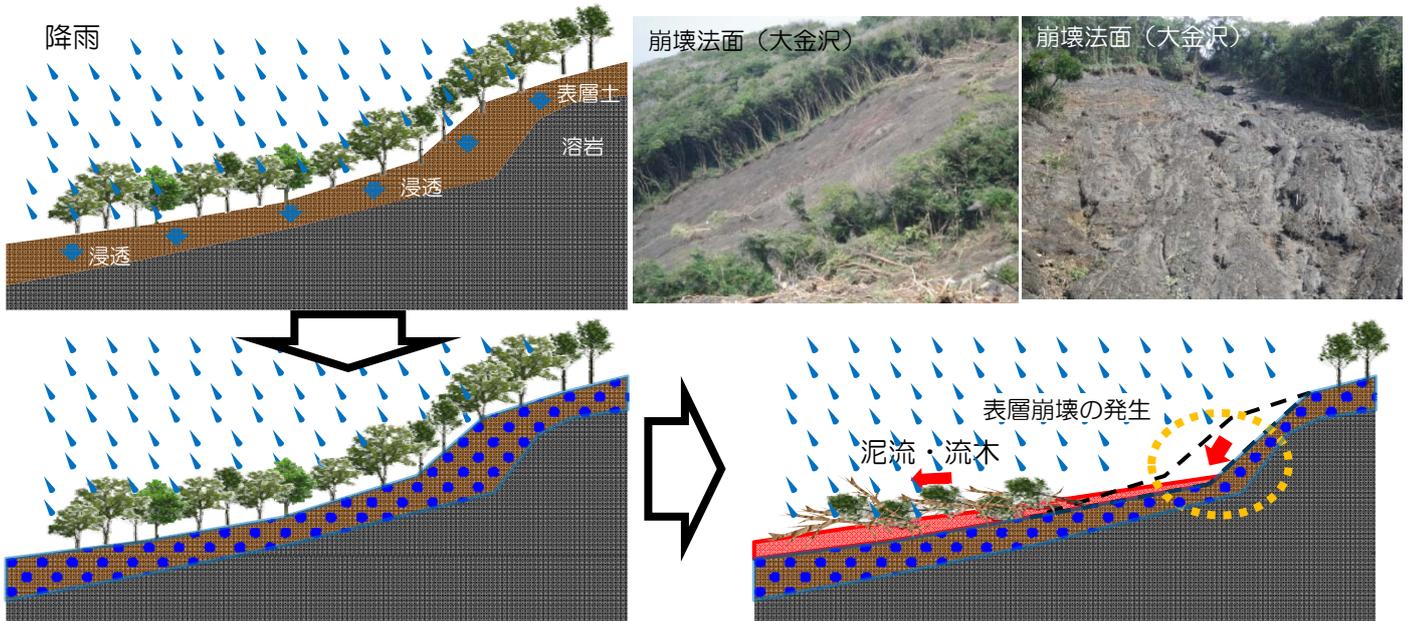
土砂災害の特徴

- 1338年の噴火による溶岩に堆積していた火山灰を主体とする表層土が崩壊（表層崩壊：崩壊の深さは、概ね1～2m）
- 狭い範囲に多くの表層崩壊が集中し、大量の泥流と流木が発生
