平成29年7月九州北部豪雨による 土砂災害の概要<速報版>Vol.6

(平成29年9月 国土交通省砂防部)

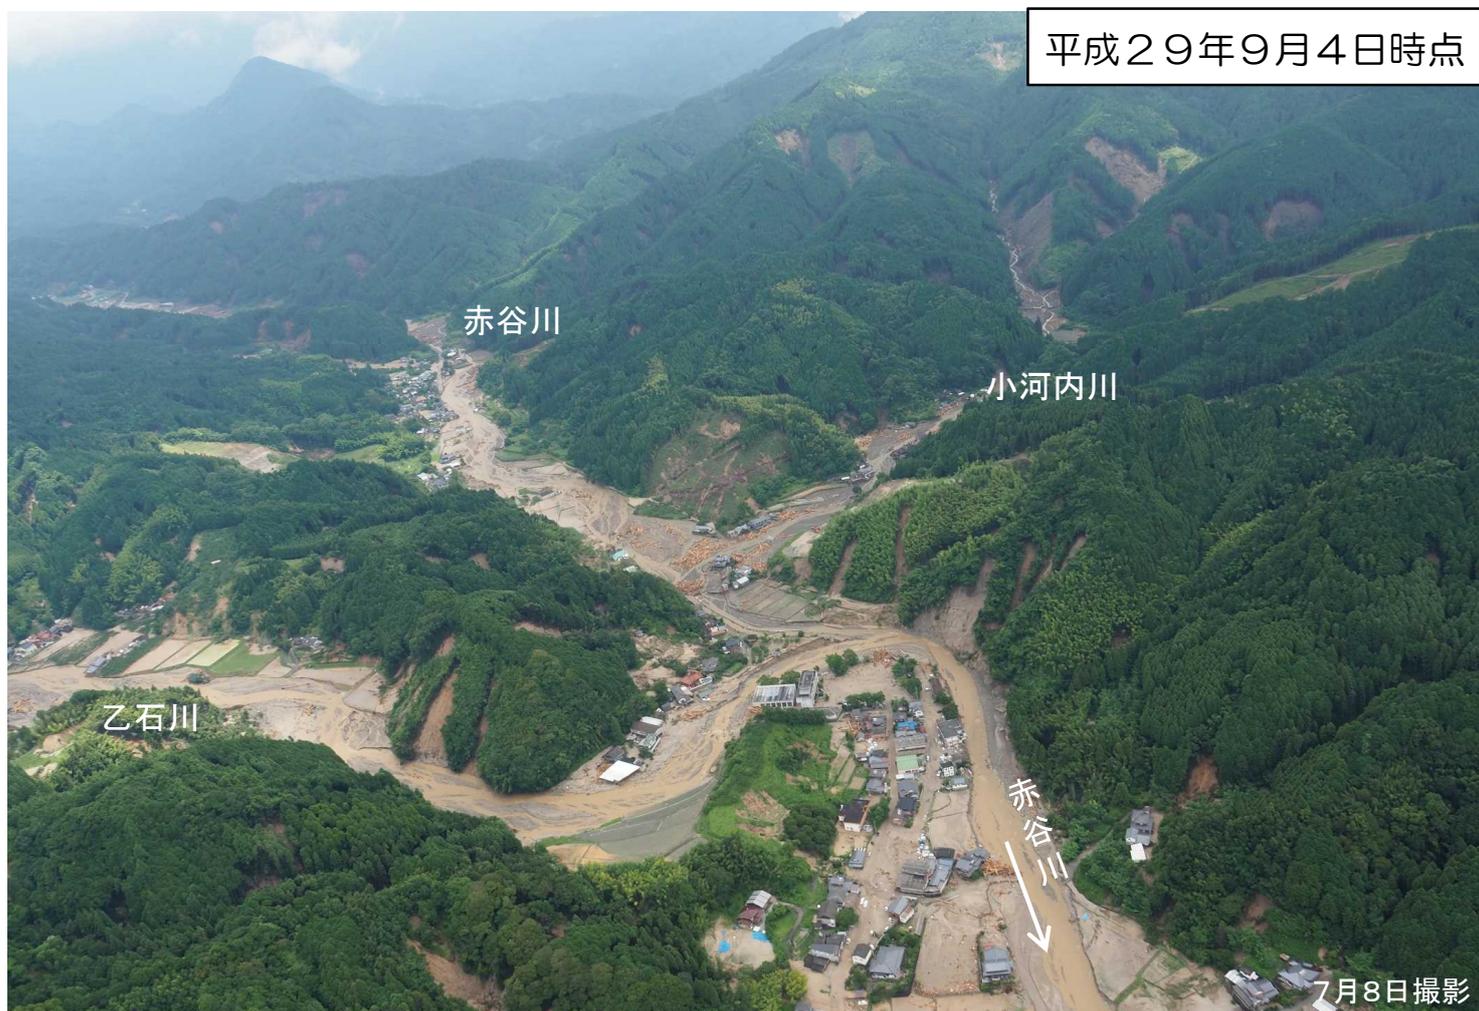
赤谷川、小河内川、乙石川合流点付近における流木による被害(福岡県朝倉市)

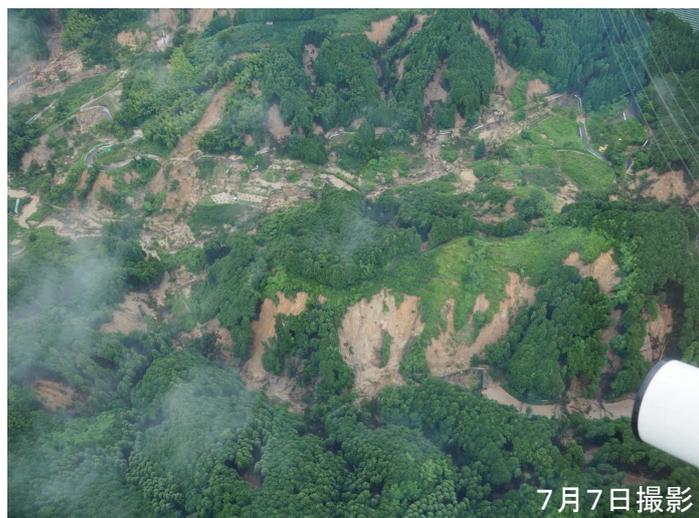
山腹斜面で多数の崩壊が発生
(福岡県朝倉市北川付近)

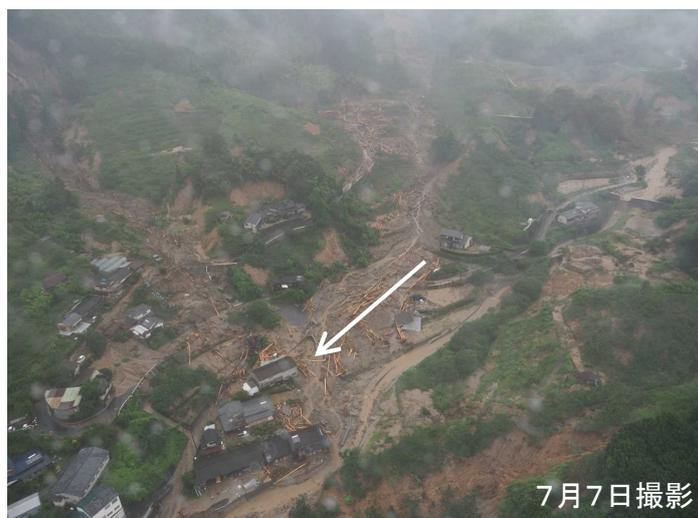
豪雨により多量の土砂と流木が流出
(福岡県朝倉市北川付近)

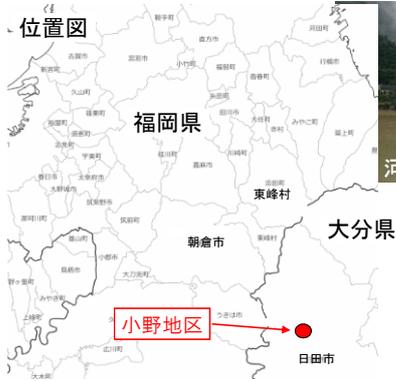
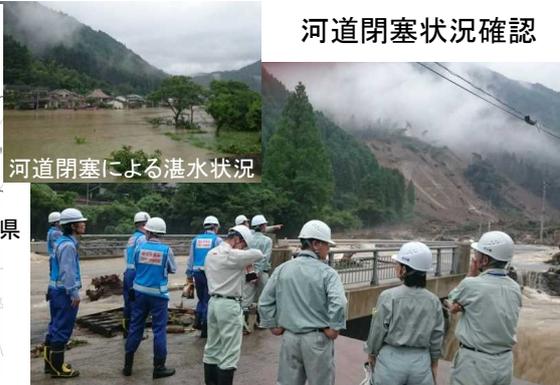
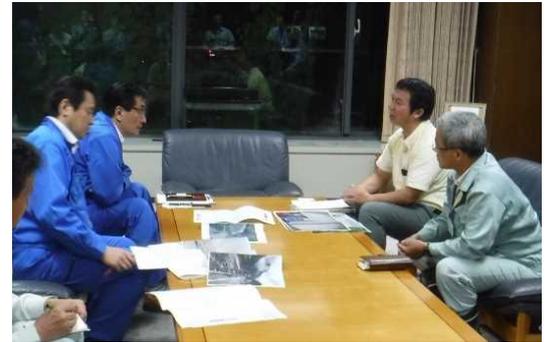
【河道閉塞に関する土砂災害専門家、学識者による助言内容】

- ・河道上の滞筋周辺で直径1~2m程度の石礫が確認され、河床勾配も1/80程度と掃流区間であるため、現時点で河道を閉塞した土砂が下流に流出する可能性は低い。
- ・崩壊で生じた土塊は山腹に残存しているため今後の降雨等により再度崩壊する可能性がある。
- ・監視・観測体制の整備と斜面に変状が生じた際にすみやかに避難が可能となる情報伝達体制を確立することが必要。

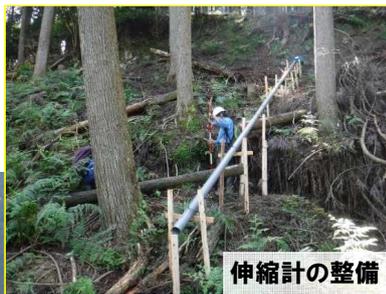
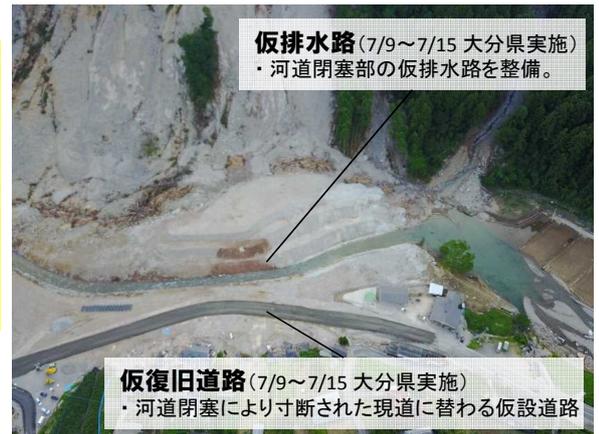
発生日時 : 平成29年7月6日10時頃
被害状況 : 県道107号寸断
家屋損壊 7戸
家屋等浸水10戸
崩壊の規模 : 幅200m 長さ300m

○河道閉塞を伴う土砂災害が発生した小野地区において、7月13日より大分県が伸縮計による斜面の変状の観測を実施中。
○また、7月15日までに河道閉塞部の仮排水路及び仮復旧道路を整備。これに伴い、日田市では椰野地区の避難指示を解除。

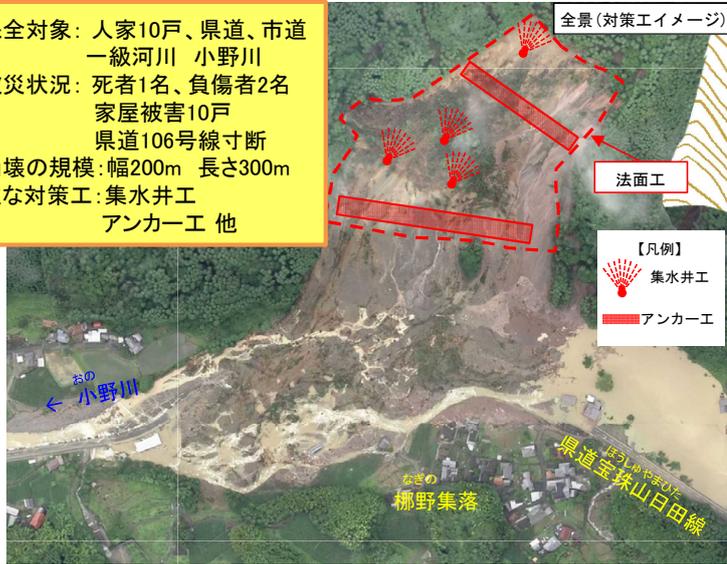
地すべり対策(大分県日田市小野地区)

保全対象: 人家10戸、県道、市道
 一級河川 小野川
 被災状況: 死者1名、負傷者2名
 家屋被害10戸
 県道106号線寸断
 崩壊の規模: 幅200m 長さ300m
 主な対策工: 集水井工
 アンカー工 他

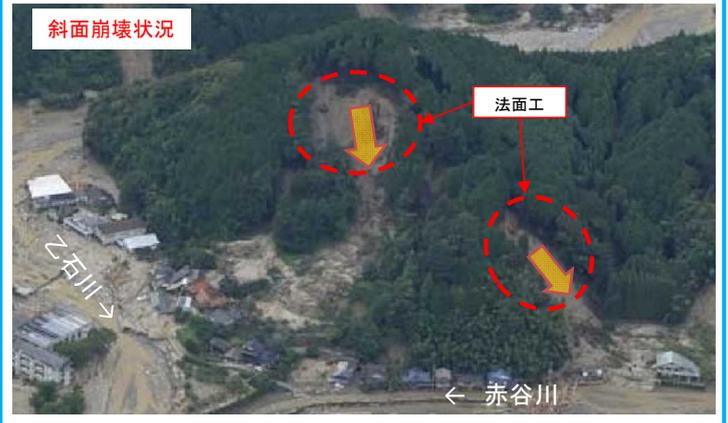
急傾斜地崩壊対策(福岡県朝倉市真竹地区)

保全対象: 人家13戸
 被害状況: 家屋全壊8戸、半壊2戸、一部破損2戸
 崩壊の規模: 幅260m 高さ63m
 主な対策工: 法面工

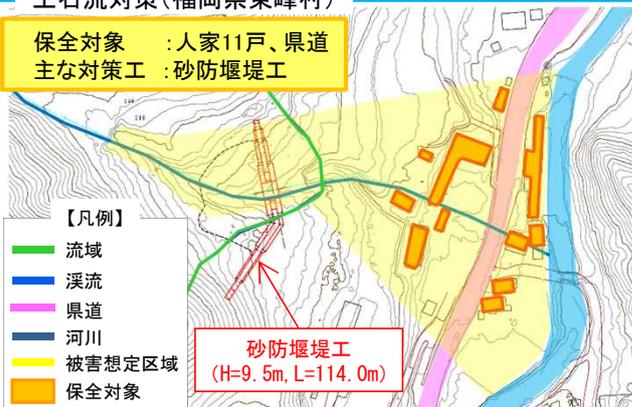
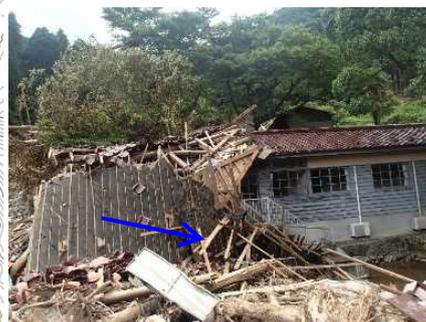
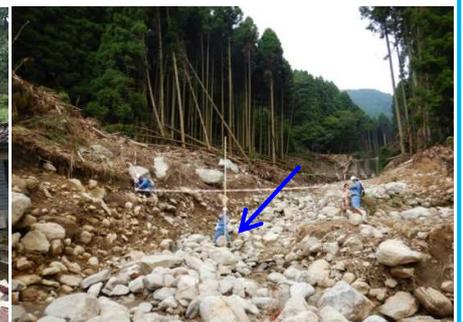
土石流対策(福岡県東峰村)

保全対象: 人家11戸、県道
 主な対策工: 砂防堰堤工

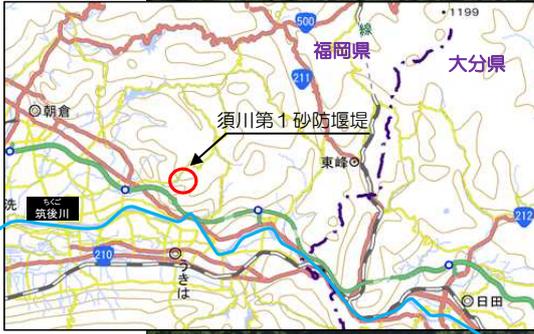
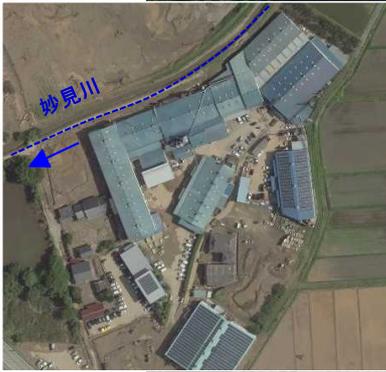
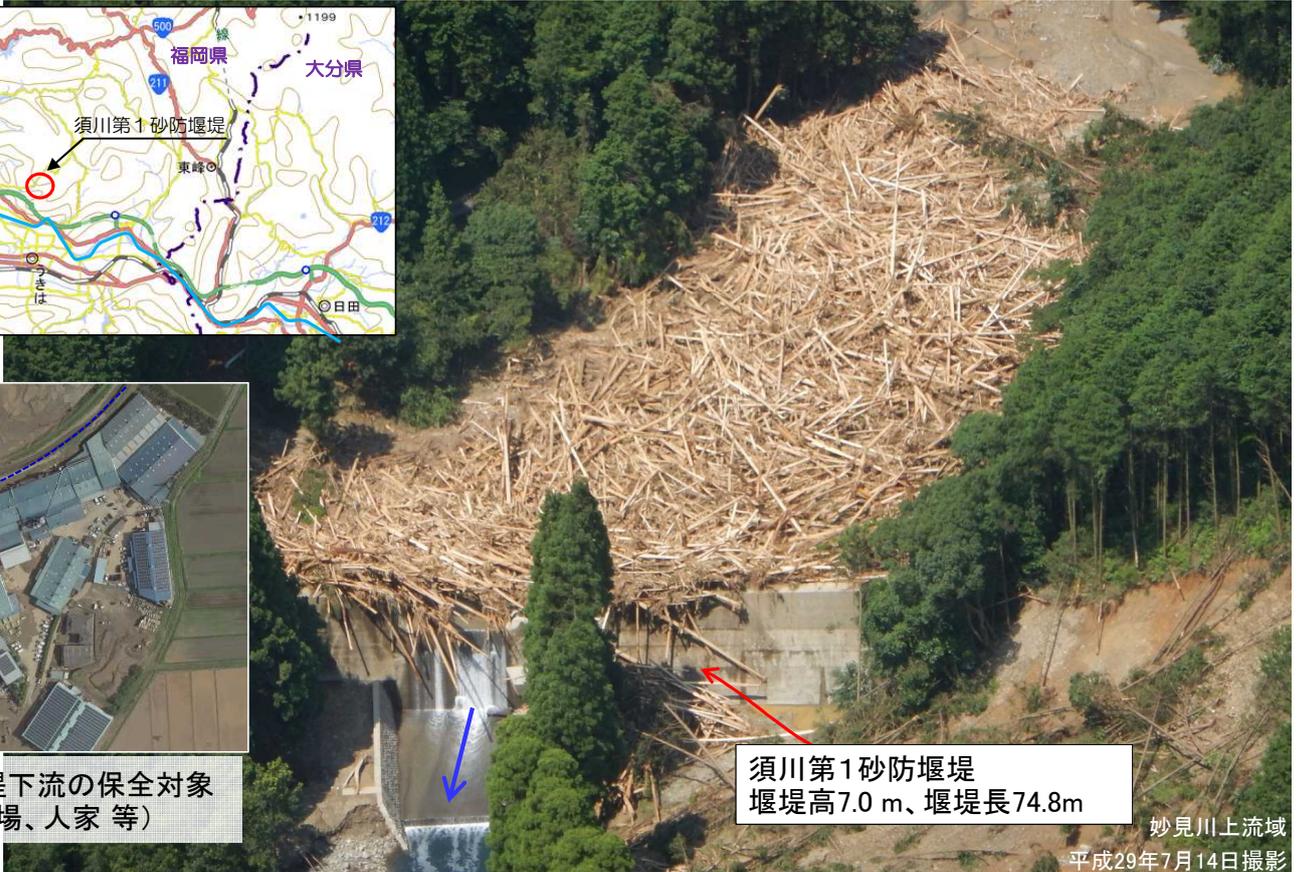
【施設効果事例】砂防堰堤が土砂・流木を捕捉（福岡県朝倉市）

- 福岡県朝倉市須川では、豪雨により多数の斜面崩壊等が発生したが、既設砂防堰堤が土砂・流木を捕捉し、下流の人家等への被害を軽減。
- 推定流木捕捉量は16,500m³(空隙込み)。

須川第1砂防堰堤
堰堤高7.0m、堰堤長74.8m
