石川県白山別当谷の上流で9/15に発生した山腹崩壊について

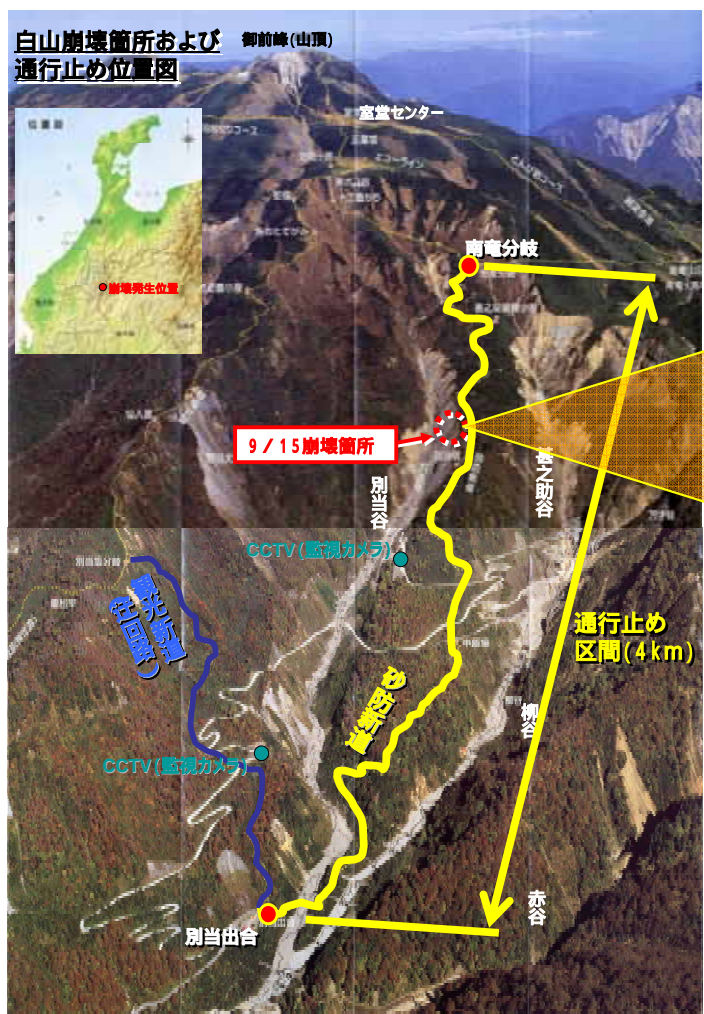
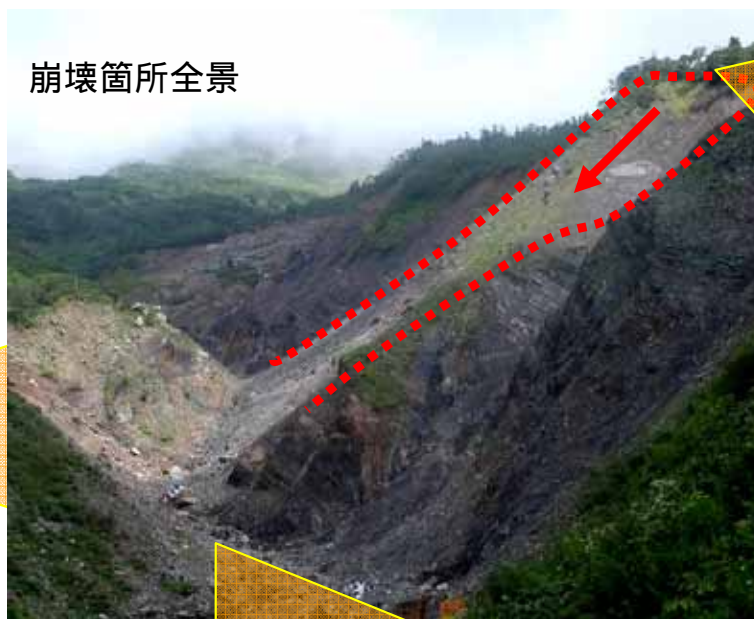
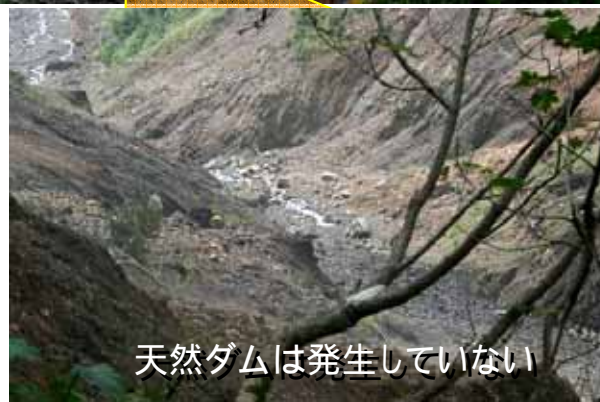
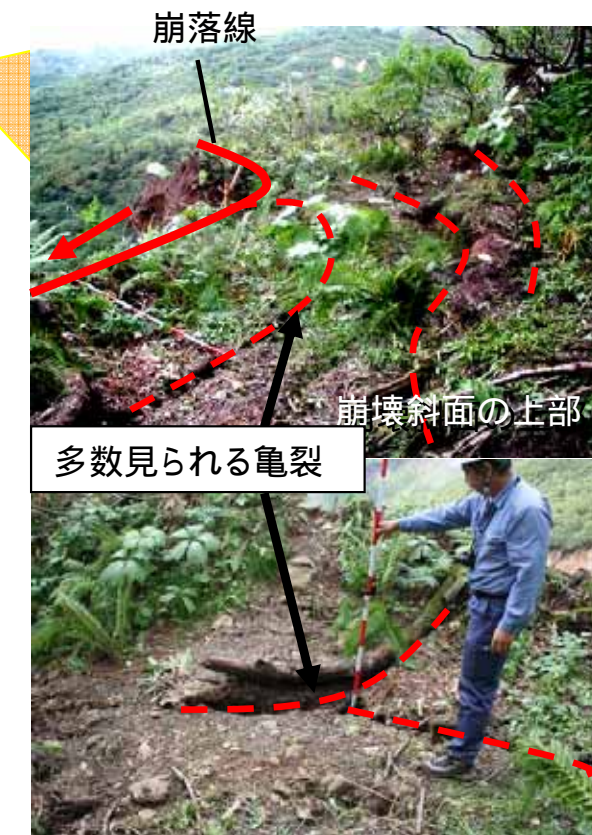
崩壊前の斜面状況と今回の崩壊範囲

9/15に約1,000m³の崩壊が発生

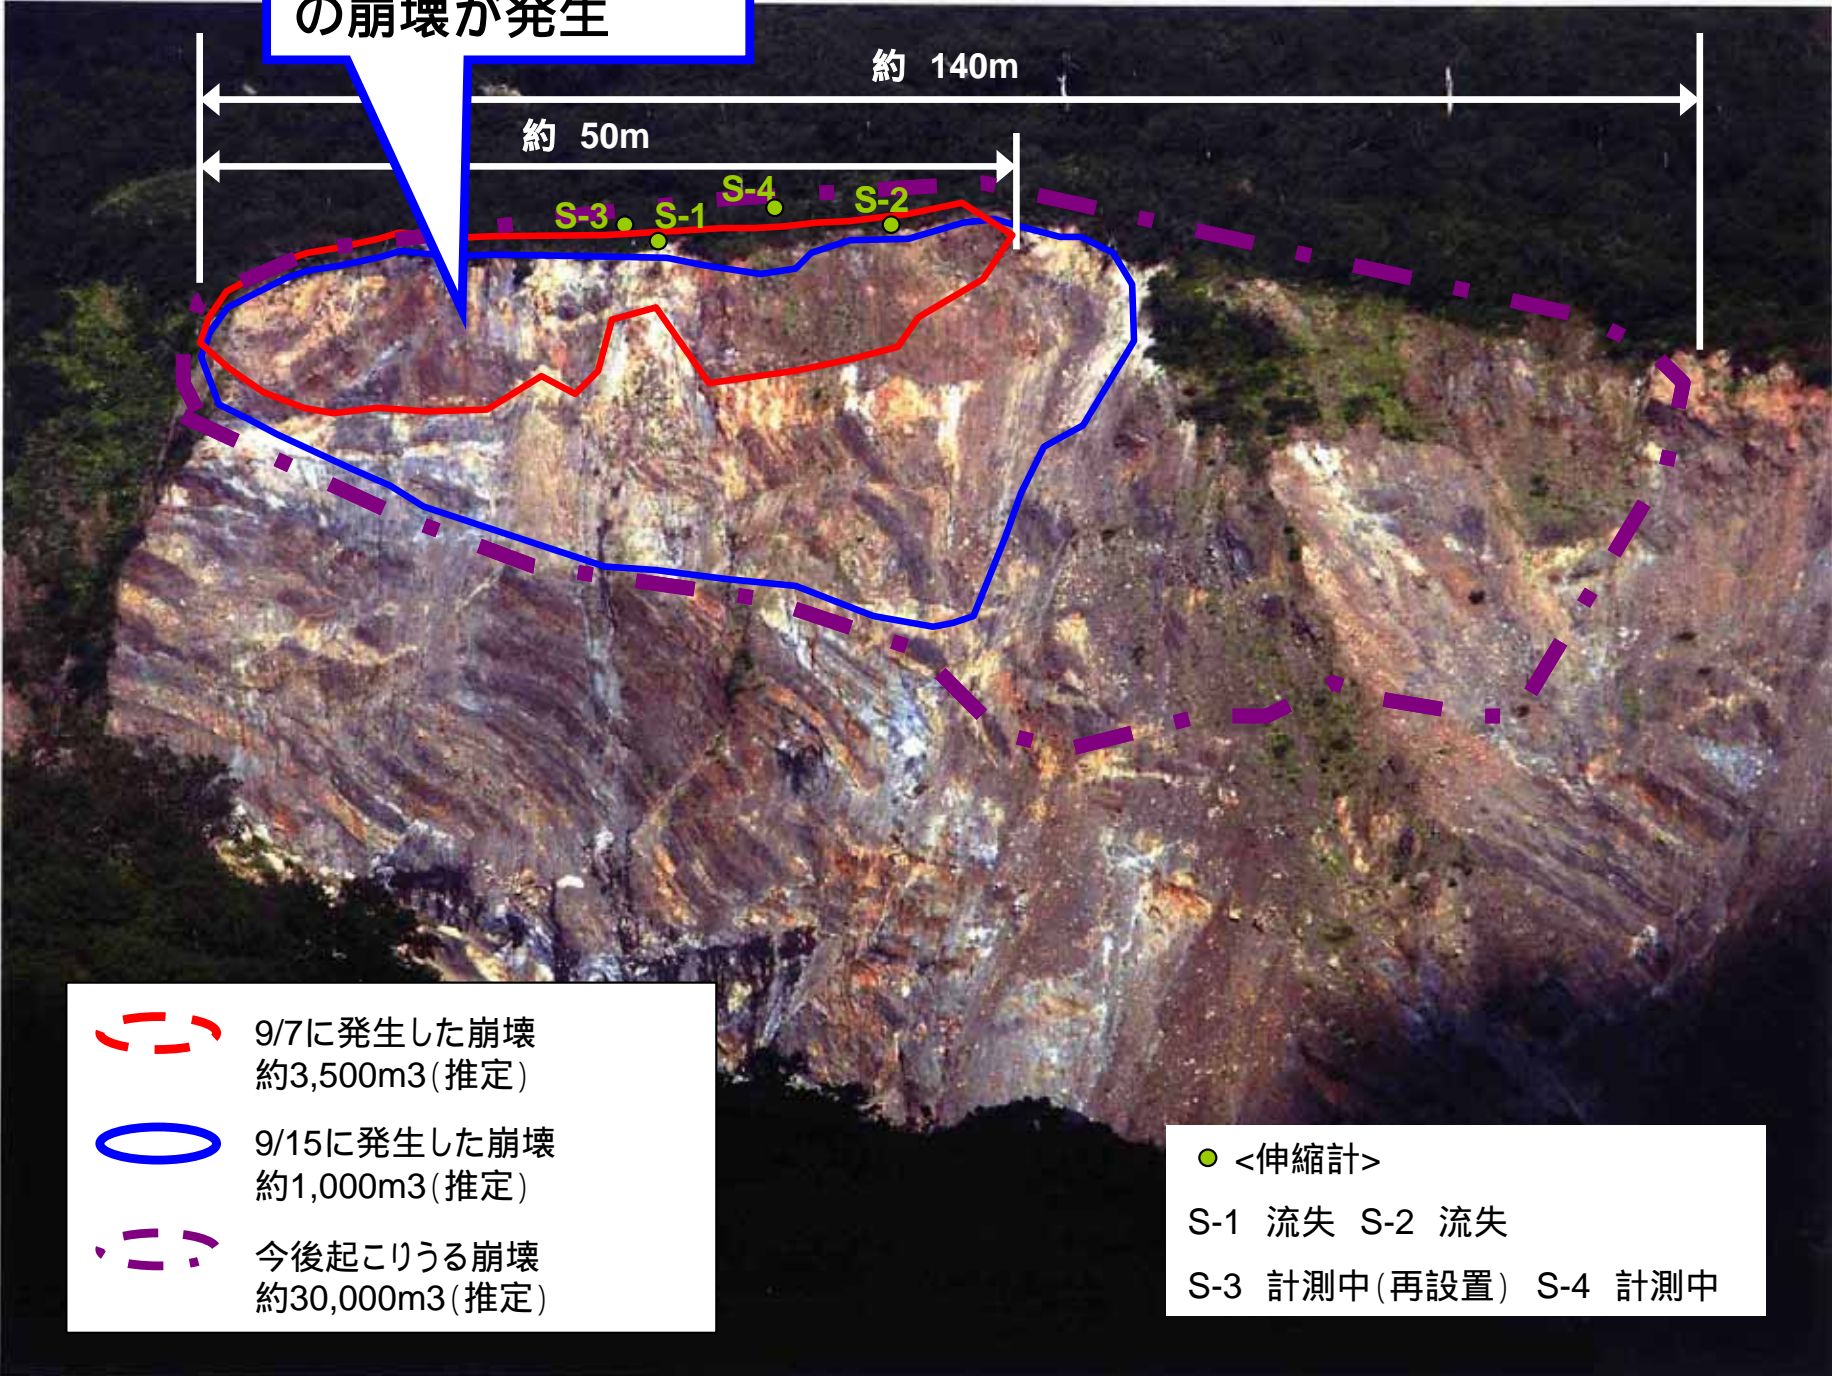
9月7日、15崩壊の範囲と崩壊拡大推定範囲と計測機器設置位置

- - - 9/7に発生した崩壊
約3,500m³(推定)
- — — 9/15に発生した崩壊
約1,000m³(推定)
- - - 今後起こりうる崩壊
約30,000m³(推定)

- <伸縮計>
- S-1 流失 S-2 流失
- S-3 計測中(再設置) S-4 計測中

設置していた伸縮計の多くが9/15の崩壊によって計測不能となったためその日のうちに伸縮計を新たに設置しなおし、監視体制を強化。
