【施設効果事例】 <sup>たもさわ</sup> 田茂沢第1・第2砂防堰堤( <sup>せりさわ</sup> 日光市芹沢 )

災害発生日：平成27年9月10日  
 降雨状況：連続雨量 589mm (9月8日6時～10日22時)  
 時間最大雨量 57mm (9月10日2時～3時)  
 ※中三依雨量観測所 (国土交通省)

発生箇所：栃木県日光市芹沢  
 崩壊状況：土石流捕捉量 約15,500m<sup>3</sup>  
 (第1堰堤：約14,000m<sup>3</sup>, 第2堰堤：約1,500m<sup>3</sup>)  
 状況：9月10日の大雨により、日光市芹沢地区では土石流が多発して甚大な被害が発生したが、地区内の田茂沢では砂防堰堤が整備されており、土砂及び流木を捕捉。下流集落への被害を未然に防止し、効果を発揮した。

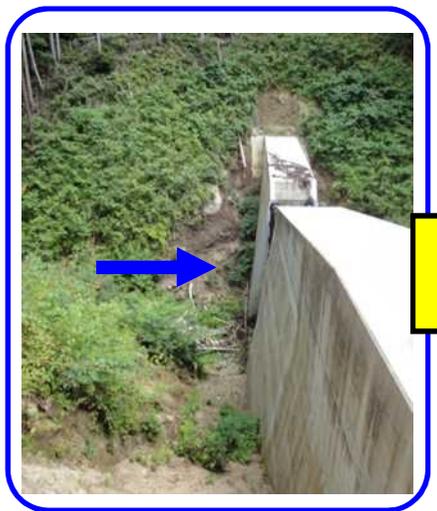
土石流発生前  
(H27.8.11)

田茂沢第1砂防堰堤

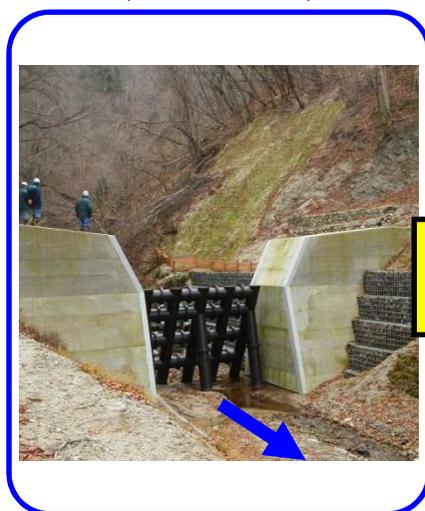
土石流発生前  
(H26.11.28)

田茂沢第2砂防堰堤
