# 栃木県日光市<sup>せりさわ</sup>芹沢で同時多発的に発生した 土石流災害の被害及び対応状況に関する資料

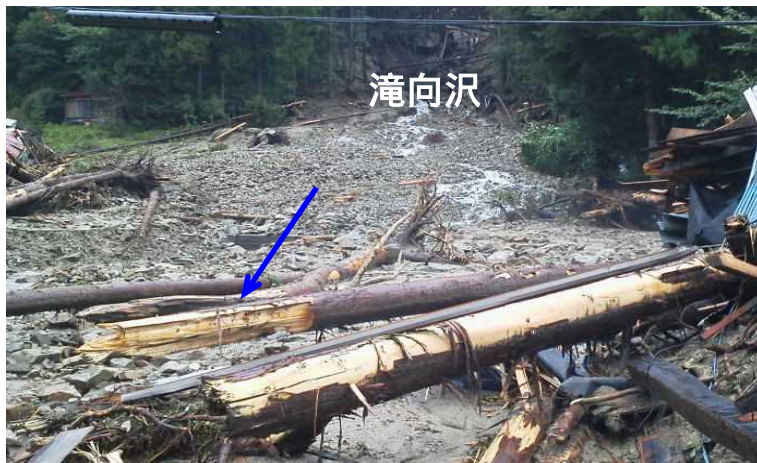
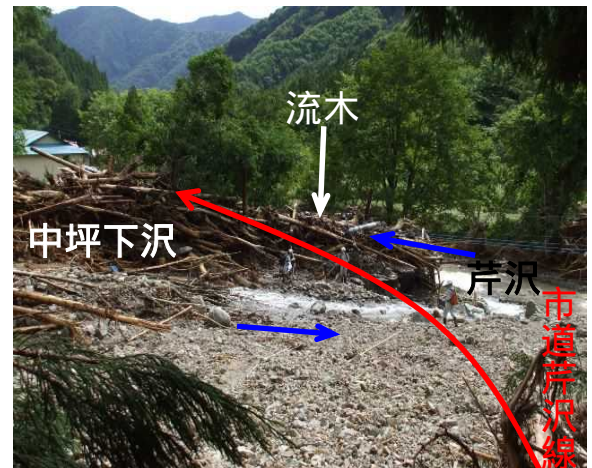
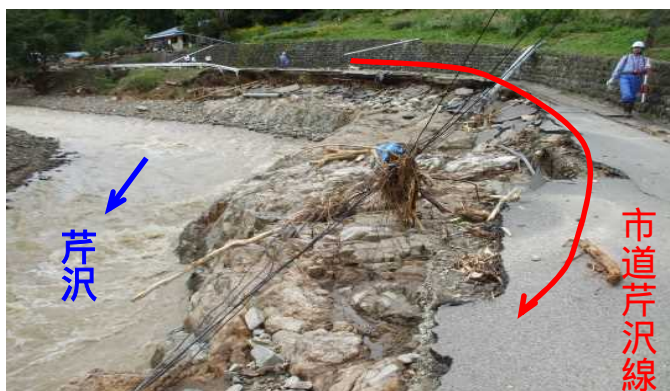
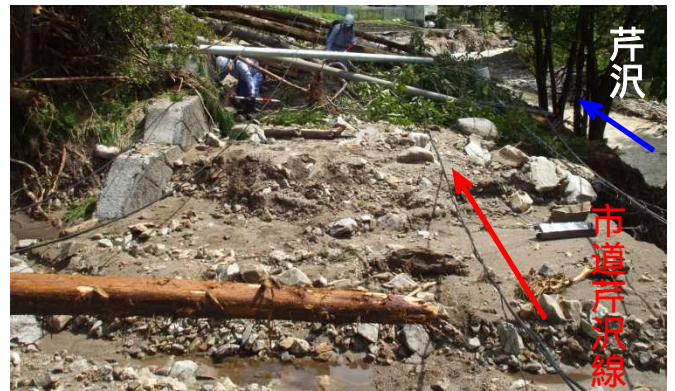
#### ■ 土石流及び道路の被災状況

- ✓ 地区内の8溪流9箇所において同時多発的に土石流が発生
- ✓ 市道芹沢線が寸断され、住民14戸25人が一時孤立
- ✓ 人家被害:全壊5戸 半壊2戸, 人的被害:負傷者2名(日光市HPによる)
- ✓ 地域唯一の避難経路である市道芹沢線において、土砂流出による交通不能7箇所、道路の崩落による寸断1箇所が発生

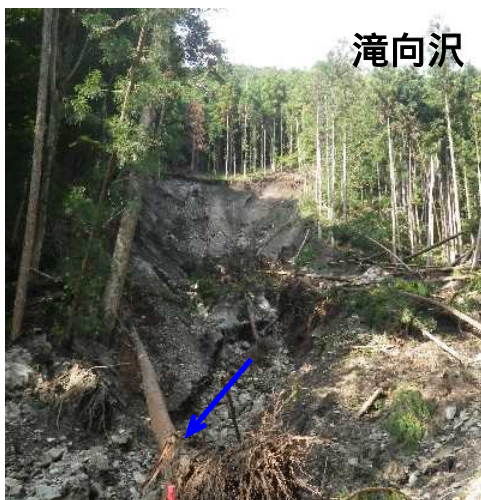
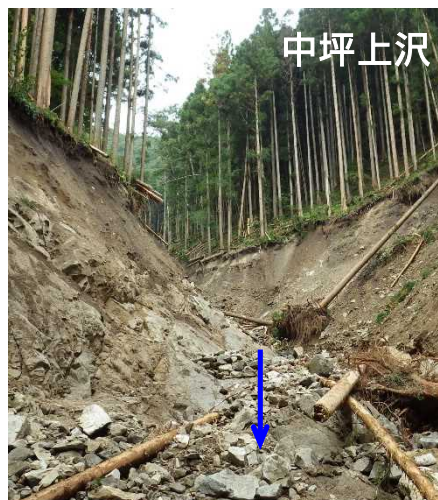
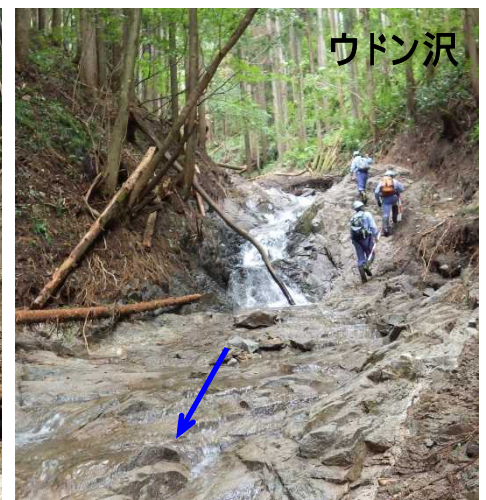
#### ■ 上流の荒廃状況

- ・ 堆積した土砂等が土石流化するためには、溪流の水位が高い状態となる必要があるが、調査時点では水位は低い。
- ・ 一方、溪流内には、依然として大量の土砂や流倒木の堆積が確認されるため、降雨により水位が上昇すると、再び土石流化する危険性あり。

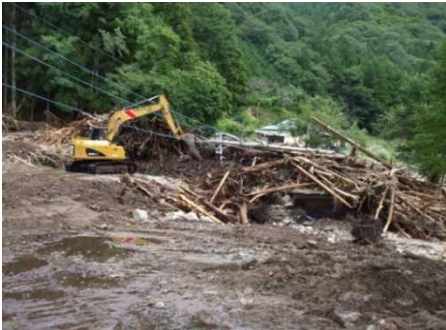
流出土砂撤去作業状況

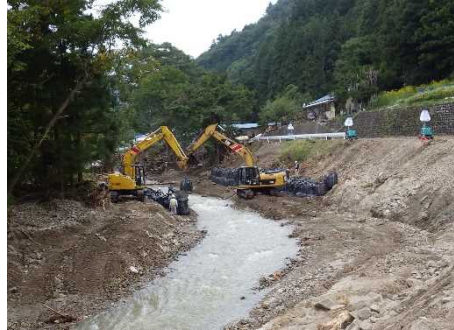
大型土のうによる応急復旧状況

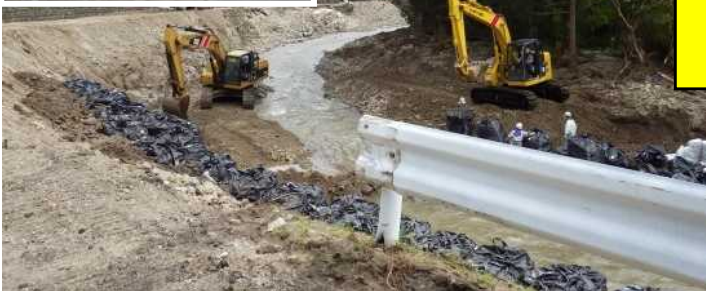
応急復旧状況

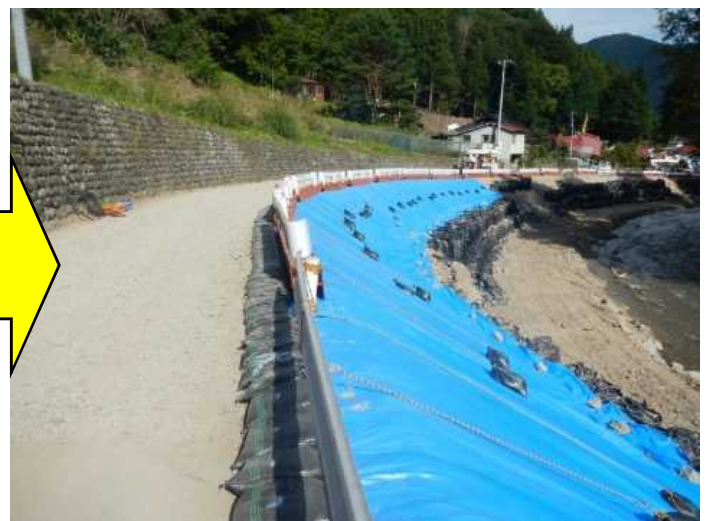
応急復旧完了状況

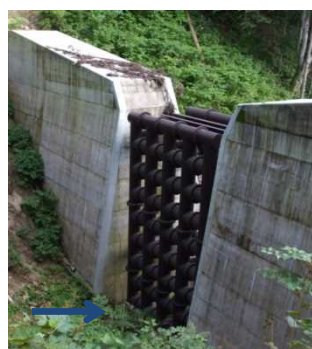
土石流発生直後  
（H27.9.26）

崩壊状況：土石流捕捉量 約15,500m<sup>3</sup>  
（第1堰堤：約14,000m<sup>3</sup>，第2堰堤：約1,500m<sup>3</sup>）

状況：9月10日の大雨により、日光市芹沢地区では土石流が多発して甚大な被害が発生したが、地区内の田茂沢では砂防堰堤が整備されており、土石流に伴う土砂や流木を完全に捕捉。下流集落（人家12戸）への被害を未然に防止。
