平成28年4月16日に熊本県で発生した人工斜面(宅地擁壁等)の崩壊に対して 災害関連緊急事業(特例措置)を実施します

(その1)

国土交通省砂防部
平成29年1月25日

災害関連地域防災がけ崩れ対策事業【特例】

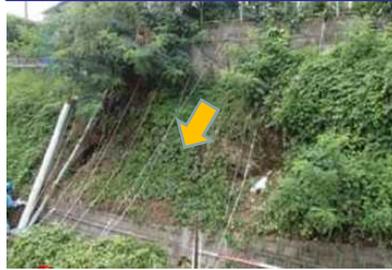
【八景水谷2丁目(その1)地区】
 場所 : 熊本県熊本市北区
 崩壊の規模 : 幅18m 高さ6m
 事業費 : 約2,000万円
 主な対策工 : 法面工

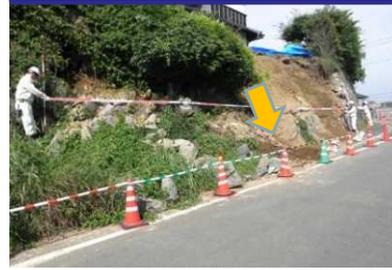
【春日6丁目(その1)地区】
 場所 : 熊本県熊本市西区
 崩壊の規模 : 幅41m 高さ4m
 事業費 : 約2,000万円
 主な対策工 : 擁壁工

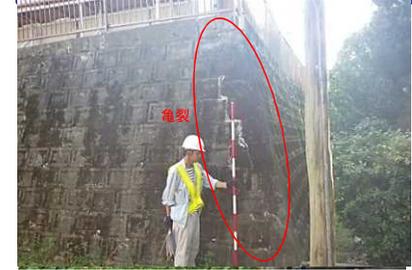
【山ノ内4丁目(その1)地区】
 場所 : 熊本県熊本市東区
 崩壊の規模 : 幅73m 高さ4m
 事業費 : 約4,000万円
 主な対策工 : 法面工

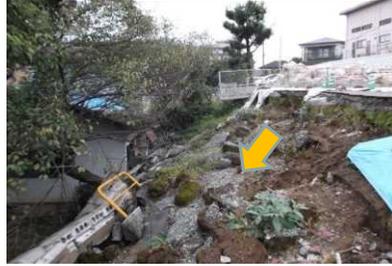
【健軍本町(その3)地区】
 場所 : 熊本県熊本市東区
 崩壊の規模 : 幅42m 高さ4m
 事業費 : 約1,000万円
 主な対策工 : 擁壁工

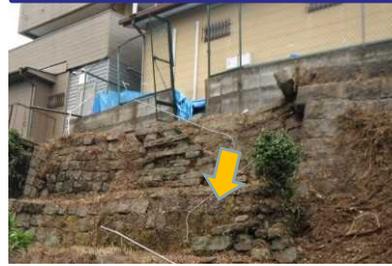
【出町(その1)地区】
 場所 : 熊本県熊本市西区
 崩壊の規模 : 幅29m 高さ5m
 事業費 : 約2,000万円
 主な対策工 : 法面工

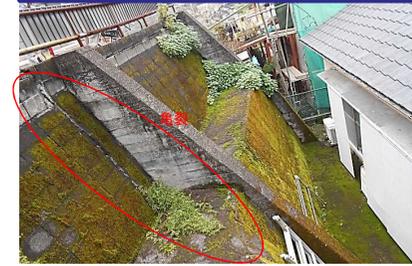
【池田1丁目(その7)地区】
 場所 : 熊本県熊本市西区
 崩壊の規模 : 幅11m 高さ5m
 事業費 : 約1,000万円
 主な対策工 : 擁壁工

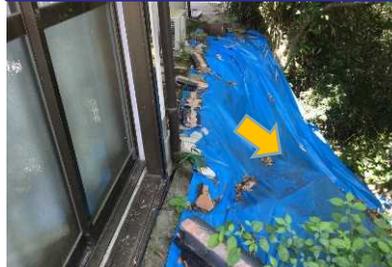
【外牧地区】
 場所 : 熊本県菊池郡大津町
 崩壊の規模 : 幅45m 高さ9m
 事業費 : 約4,000万円
 主な対策工 : 擁壁工

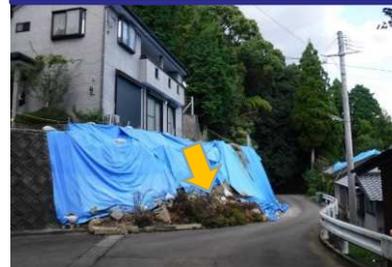
【河原(A5-2-1)地区】
 場所 : 熊本県阿蘇郡西原村
 崩壊の規模 : 幅25m 高さ4m
 事業費 : 約2,000万円
 主な対策工 : 法面工

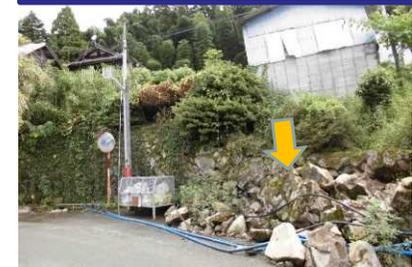
【小森(N-36)地区】
 場所 : 熊本県阿蘇郡西原村
 崩壊の規模 : 幅57m 高さ4m
 事業費 : 約2,000万円
 主な対策工 : 擁壁工

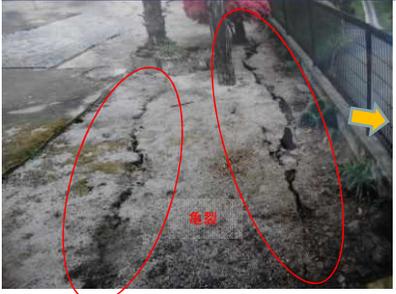
【宮山(N-51)地区】
 場所 : 熊本県阿蘇郡西原村
 崩壊の規模 : 幅58m 高さ6m
 事業費 : 約3,000万円
 主な対策工 : 法面工

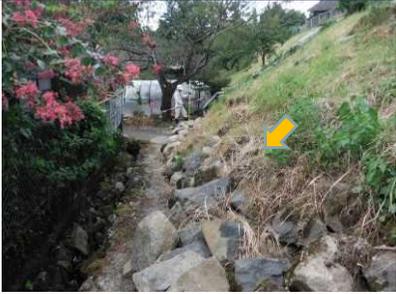
【宮山(Q-59)地区】
 場所 : 熊本県阿蘇郡西原村
 崩壊の規模 : 幅12m 高さ4m
 事業費 : 約1,000万円
 主な対策工 : 法面工

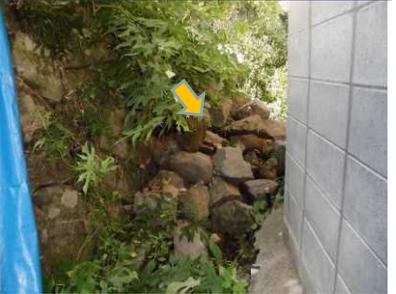
【宮山(Q-79)地区】
 場所 : 熊本県阿蘇郡西原村
 崩壊の規模 : 幅12m 高さ3m
 事業費 : 約1,000万円
 主な対策工 : 法面工

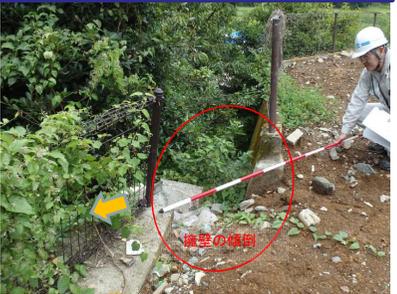
【鳥子(R-15)地区】
 場所 : 熊本県阿蘇郡西原村
 崩壊の規模 : 幅21m 高さ8m
 事業費 : 約2,000万円
 主な対策工 : 法面工

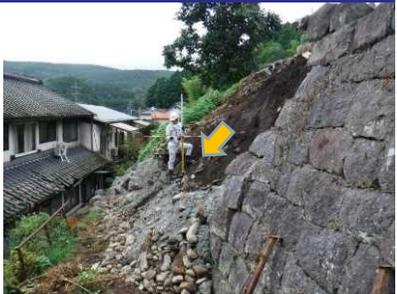
【河原(A6-27-1)地区】
 場所 : 熊本県阿蘇郡西原村
 崩壊の規模 : 幅27m 高さ6m
 事業費 : 約2,000万円
 主な対策工 : 法面工

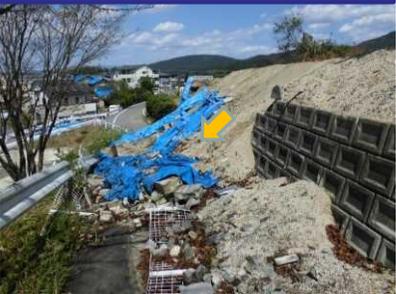
【高木1地区】
 場所 : 熊本県上益城郡御船町
 崩壊の規模 : 幅26m 高さ11m
 事業費 : 約2,000万円
 主な対策工 : 擁壁工,法面工

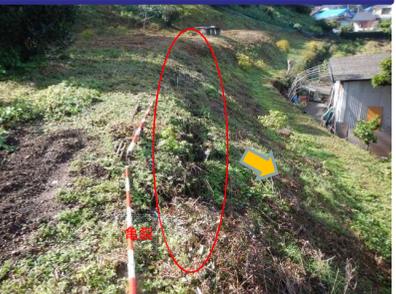
【滝川2地区】
 場所 : 熊本県上益城郡御船町
 崩壊の規模 : 幅30m 高さ4m
 事業費 : 約1,000万円
 主な対策工 : 擁壁工,法面工

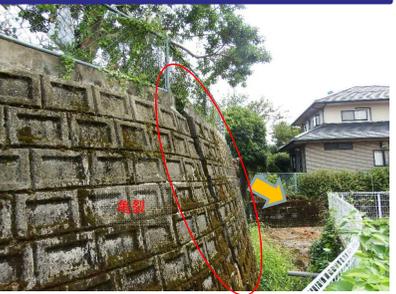
【辺田見7地区】
 場所 : 熊本県上益城郡御船町
 崩壊の規模 : 幅15m 高さ4m
 事業費 : 約1,000万円
 主な対策工 : 擁壁工

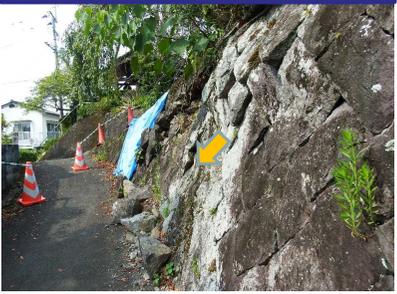
【辺田見9地区】
 場所 : 熊本県上益城郡御船町
 崩壊の規模 : 幅55m 高さ3m
 事業費 : 約2,000万円
 主な対策工 : 擁壁工

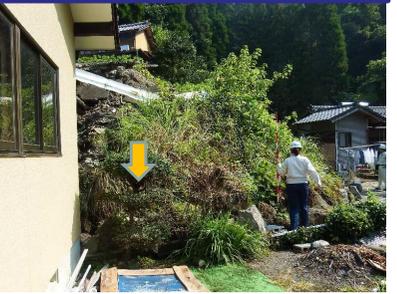
【滝尾4地区】
 場所 : 熊本県上益城郡御船町
 崩壊の規模 : 幅29m 高さ5m
 事業費 : 約2,000万円
 主な対策工 : 法面工

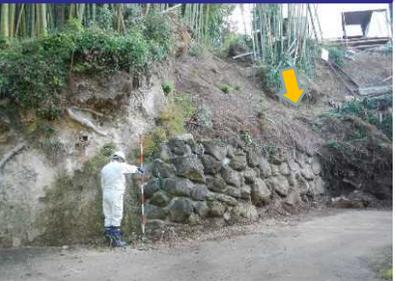
【杉堂3地区】
 場所 : 熊本県上益城郡益城町
 崩壊の規模 : 幅28m 高さ9m
 事業費 : 約2,000万円
 主な対策工 : 法面工

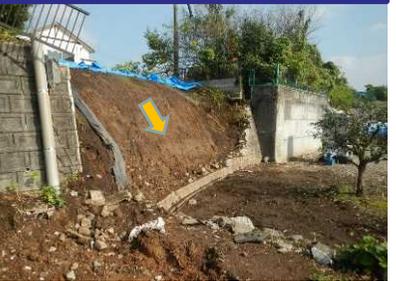
【寺迫8地区】
 場所 : 熊本県上益城郡益城町
 崩壊の規模 : 幅26m 高さ3m
 事業費 : 約1,000万円
 主な対策工 : 擁壁工

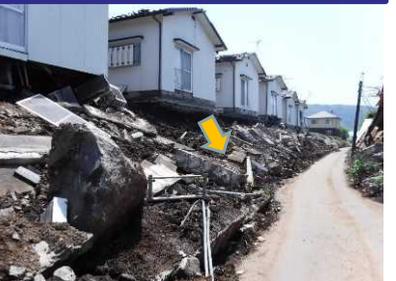
【辻のしろ3地区】
 場所 : 熊本県上益城郡益城町
 崩壊の規模 : 幅40m 高さ3m
 事業費 : 約1,000万円
 主な対策工 : 擁壁工

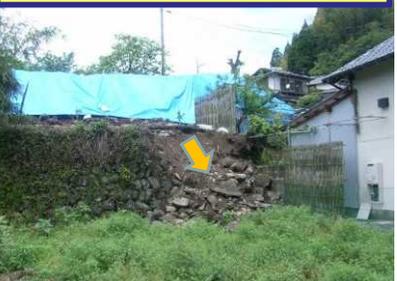
【たばる地区】
 場所 : 熊本県上益城郡益城町
 崩壊の規模 : 幅45m 高さ6m
 事業費 : 約4,000万円
 主な対策工 : 擁壁工

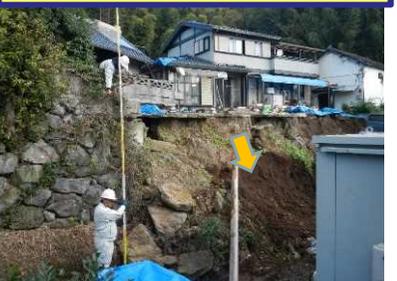
【小谷1地区】
 場所 : 熊本県上益城郡益城町
 崩壊の規模 : 幅40m 高さ4m
 事業費 : 約2,000万円
 主な対策工 : 擁壁工

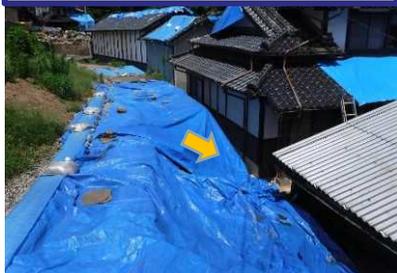
おやつ
【小谷2地区】

場所 : 熊本県上益城郡益城町
崩壊の規模 : 幅45m 高さ3m
事業費 : 約1,000万円
主な対策工 : 擁壁工

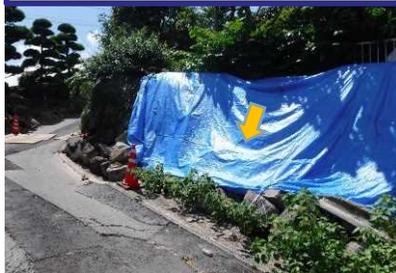
おやつ
【小谷4地区】

場所 : 熊本県上益城郡益城町
崩壊の規模 : 幅30m 高さ4m
事業費 : 約1,000万円
主な対策工 : 擁壁工

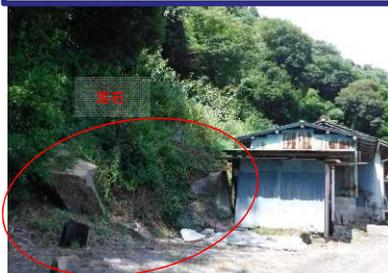
うちでら
【内寺1地区】

場所 : 熊本県上益城郡益城町
崩壊の規模 : 幅77m 高さ39m
事業費 : 約8,000万円
主な対策工 : 法面工
