【施設効果事例】 栃木県日光市芹沢(田茂沢第1、第2砂防堰堤)

【施設効果事例】 福井県福井市月見3丁目山奥第5地区

【施設効果事例】 愛媛県宇和島市蛤

【施設効果事例】 栃木県日光市鬼怒川温泉 橋の沢

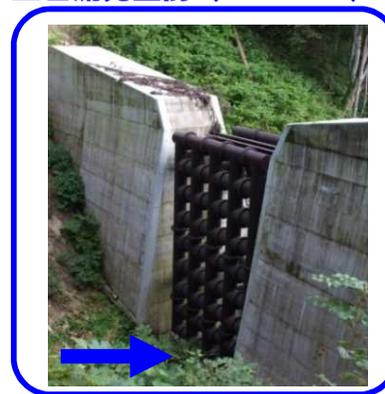
土石流発生前 (H27.8.11)

田茂沢第1砂防堰堤

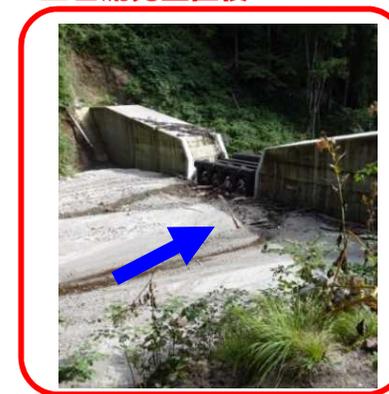
土石流発生直後 (H27.9.11)

- ◆災害発生日：平成27年9月10日
- ◆降雨状況：連続雨量 603mm (9月6日16時～9月10日22時)
最大時間雨量 57mm (9月10日2時～3時) ※中三依雨量観測所
にっこうし せりさわ
- ◆発生箇所：栃木県日光市芹沢
- ◆崩壊状況：土石流捕捉量 約15,500m³
- ◆状況：9月10日の大雨により、日光市芹沢地区では土石流が多発して甚大な被害が発生したが、地区内の田茂沢では砂防堰堤が整備されており、土石流に伴う土砂や流木を完全に捕捉。下流集落（人家12戸）への被害を未然に防止。

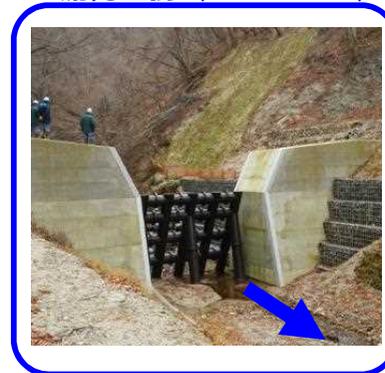
土石流発生前 (H26.11.28)

田茂沢第2砂防堰堤

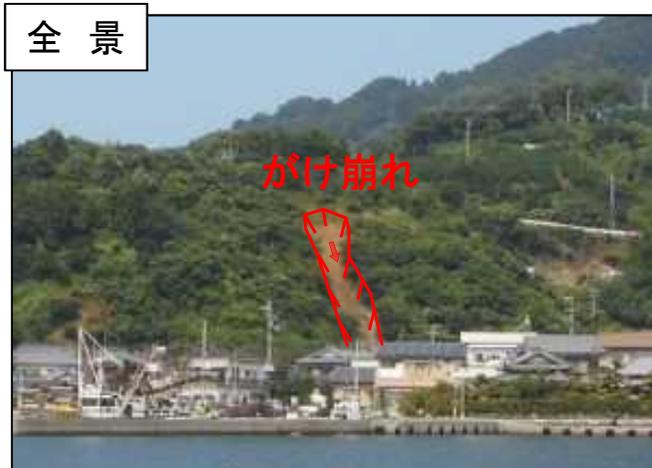
崩壊土砂補足状況

- ◆災害発生日：平成27年9月1日
- ◆降雨状況：連続雨量 104mm (8月31日19時～9月1日13時)
最大時間雨量 39mm (9月1日11時～12時) ※宇和島特別地域気象観測所
うわじまし はまぐり
- ◆発生箇所：愛媛県宇和島市蛤
- ◆状況：8月31日～9月1日の豪雨によりがけ崩れが発生したが、平成3年度に急傾斜地崩壊防止施設（擁壁工、落石防護柵工）が整備されており、土砂等を捕捉。被害を未然に防止。

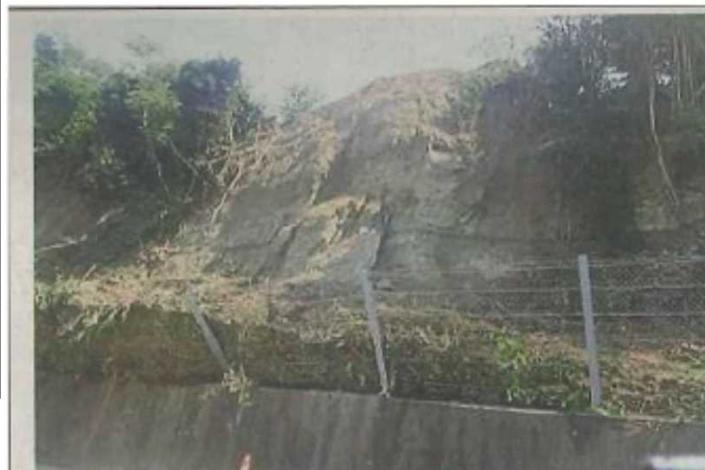
土砂や倒木を食い止めた擁壁
=2015年9月8日、浜松市西区大人見町(県提供)

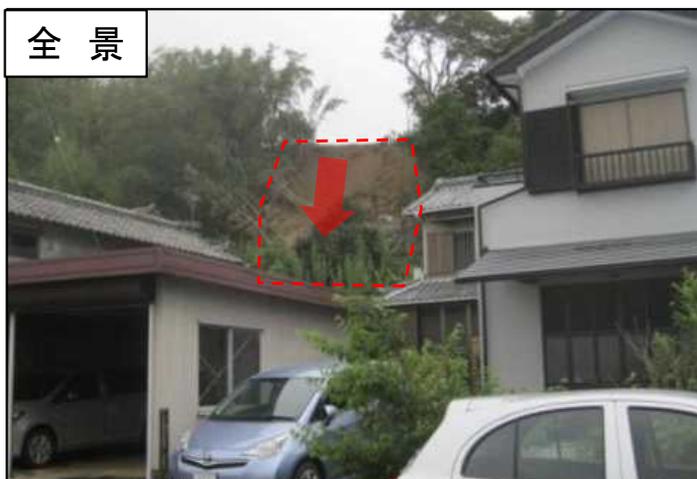
全景

- ◆発生箇所：静岡県浜松市西区白洲町 白洲北
- ◆状況：台風18号に伴う大雨によりがけ崩れが発生したが、急傾斜地崩壊防止施設が整備されており崩壊した土砂を捕捉。被害を未然に防止。

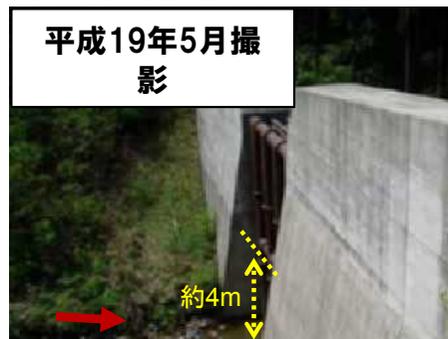
平成19年5月撮影

土石流発生前

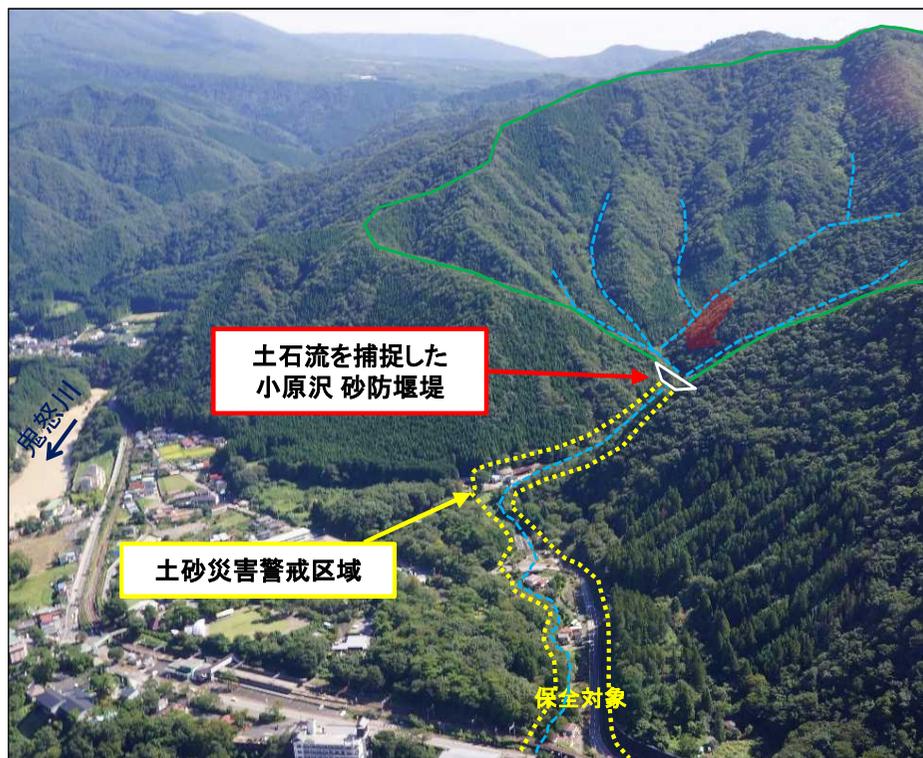
平成27年10月撮影

災害発生日：平成27年9月10日（木）
 降雨状況：連続雨量647mm（9月9日0時～9月11日12時）
 最大時間雨量59mm（9月10日3時～4時）※藤原観測局
 発生箇所：栃木県日光市鬼怒川温泉 小原沢
 崩壊状況：土砂流捕捉量 約2,000m³
 状況：平成27年9月関東・東北豪雨により土石流が発生したが、
 砂防堰堤が整備されており、土砂及び流木を捕捉。
 堰堤直下の国道及び鬼怒川温泉街への被害を未然に防止。

土石流発生直後

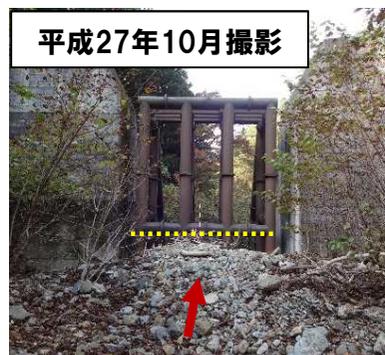
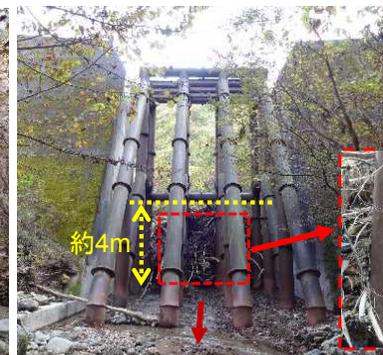
流木捕捉状況

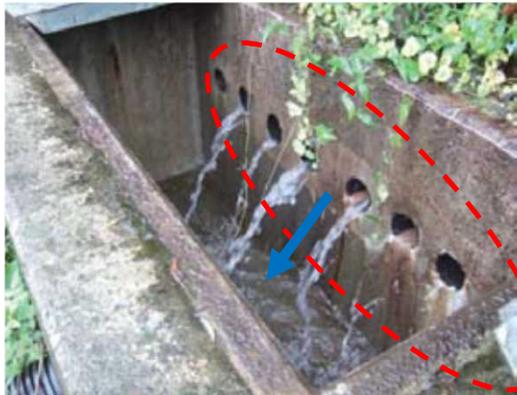
同程度以上の降雨があっても、横ボーリング・集水井を施工後は、地すべりブロック上部では降雨後の排水効果（水位低下）が確認され、斜面下部では地下水の上昇が抑えられた。

横ボーリングの排水状況

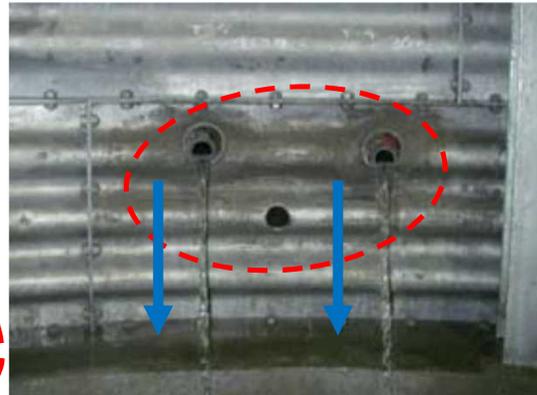
集水井の集水状況

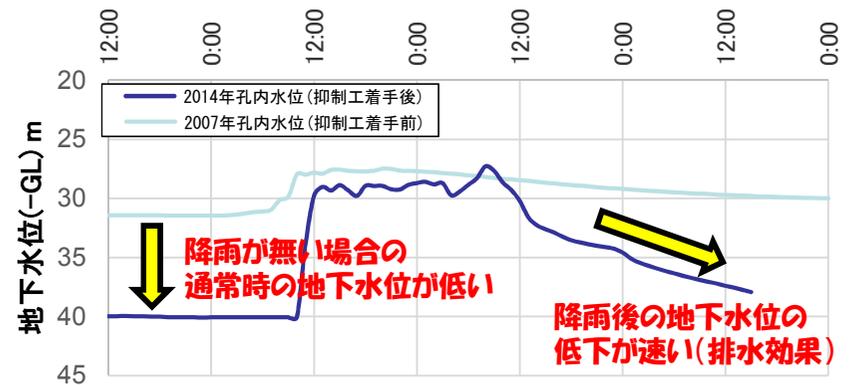
①ブロック 上部 水位観測孔の水位変動 孔内水位計A1-5 ※ () 内数値は2007年の日付をしめす。

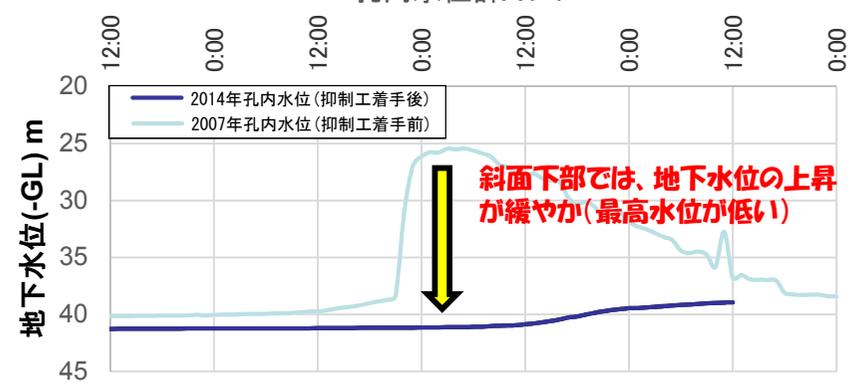
②ブロック 下部 水位観測孔の水位変動 孔内水位計A1-1
