**土砂災害発生件数**  
**1514件**

平成29年7月九州北部豪雨の土砂災害発生状況

# 土砂災害危険箇所等の緊急点検

## 【施設効果事例】須川第1砂防堰堤（福岡県朝倉市）

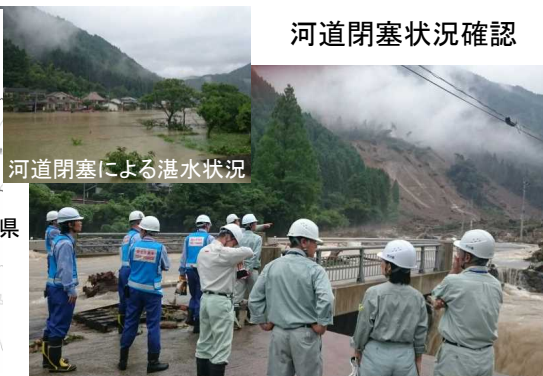
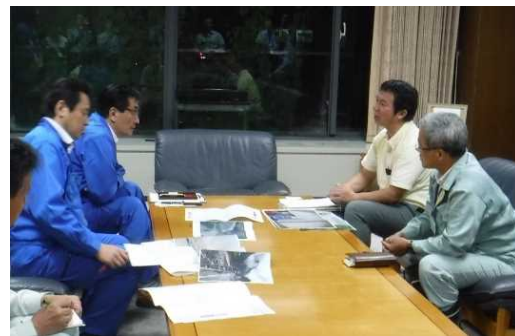
河道閉塞状況確認

- ・河道上の滞筋周辺で直径1～2m程度の石礫が確認され、河床勾配も1/80程度と掃流区間であるため、現時点で河道を閉塞した土砂が下流に流出する可能性は低い。
- ・崩壊で生じた土塊は山腹に残存しているため今後の降雨等により再度崩壊する可能性がある。
- ・監視・観測体制の整備と斜面に変状が生じた際にすみやかに避難が可能となる情報伝達体制を確立することが必要。

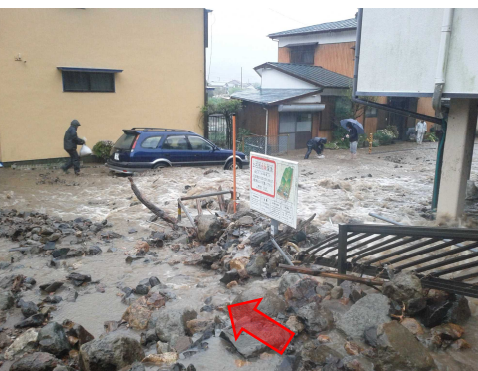
**<4月17日の豪雨>**  
タコウマカミサワ  
高馬上沢(静岡県下田市)

流木の流出及び道路の被災があった土砂災害

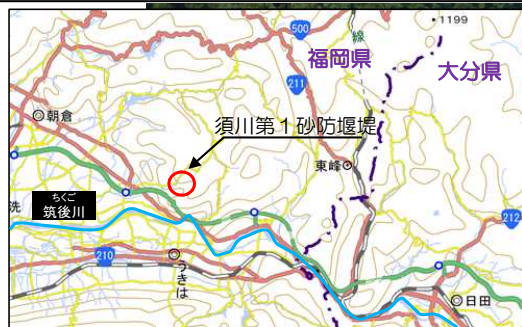
須川第1砂防堰堤  
堰堤高7.0 m、堰堤長74.8 m

○福岡県朝倉市須川では、豪雨により多数の斜面崩壊等が発生したが、既設砂防堰堤が土砂・流木を捕捉した。流木捕捉量は16,500m<sup>3</sup>（推定値、空隙込み）。  
○これにより、下流の人家等への被害が軽減されたと推測される。

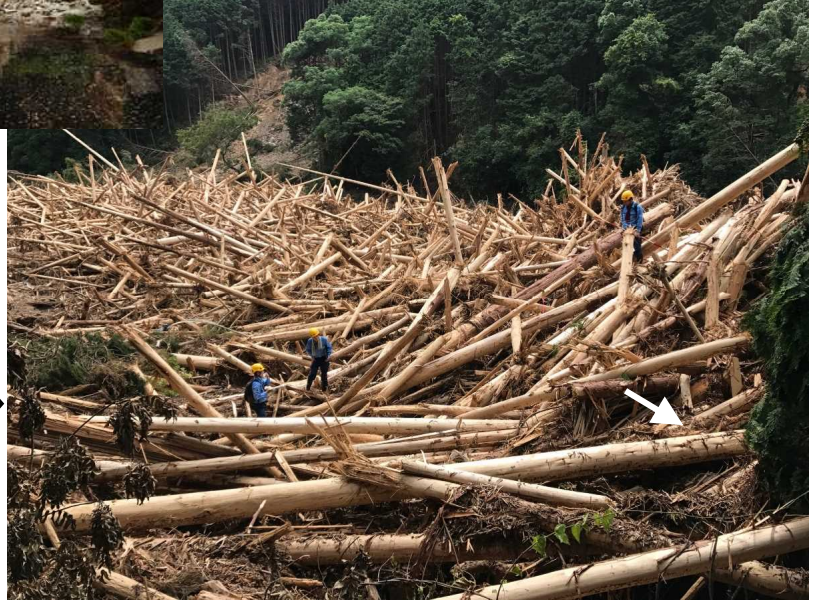
須川第1砂防堰堤  
下流から本堤を撮影

須川第1砂防堰堤  
堆砂域に堆積した  
流木を撮影

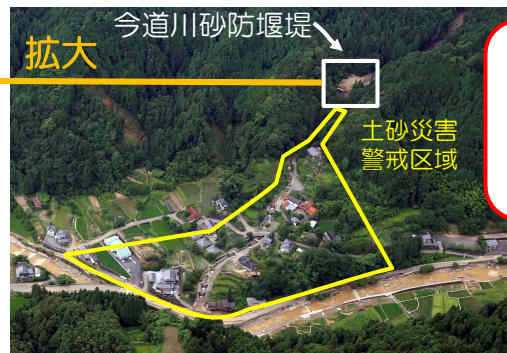
今道川砂防堰堤が  
土石流を捕捉  
公共施設2施設・  
人家15戸等を保全

■施設諸元  
堰堤高: 14.0m  
堰堤長: 57.0m

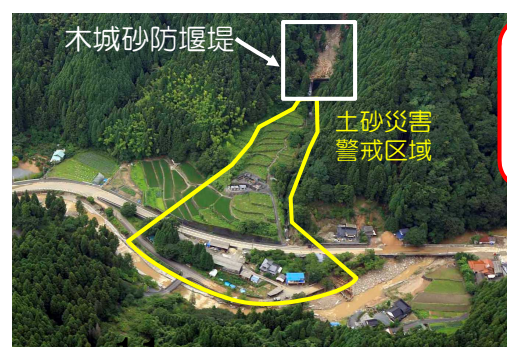
木城砂防堰堤が  
土石流を捕捉  
人家2戸・消防団  
施設等を保全

■施設諸元  
堰堤高: 12.0m  
堰堤長: 59.0m

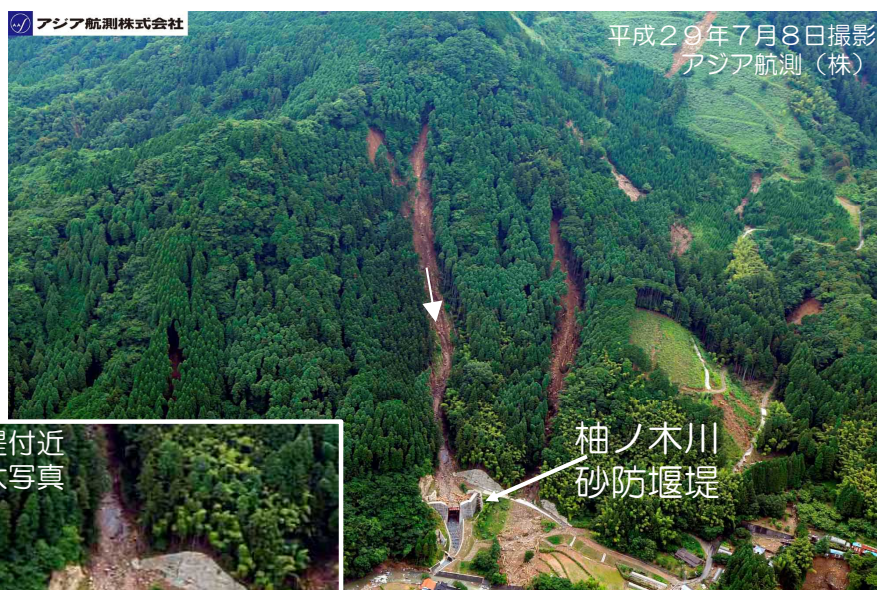
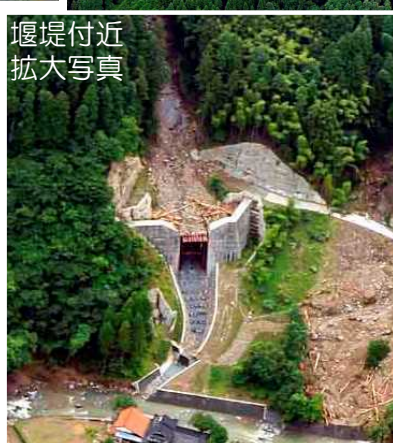
柚ノ木川  
砂防堰堤

大分県日田市鶴河内では、九州北部豪雨により斜面崩壊が発生し土石流が発生。既設砂防堰堤が土石流を捕捉し、下流への被害を防止した。

柚ノ木川砂防堰堤が  
土石流を捕捉

当該溪流は平成24年7月3日に、  
土石流が発生し、人家が半壊した。

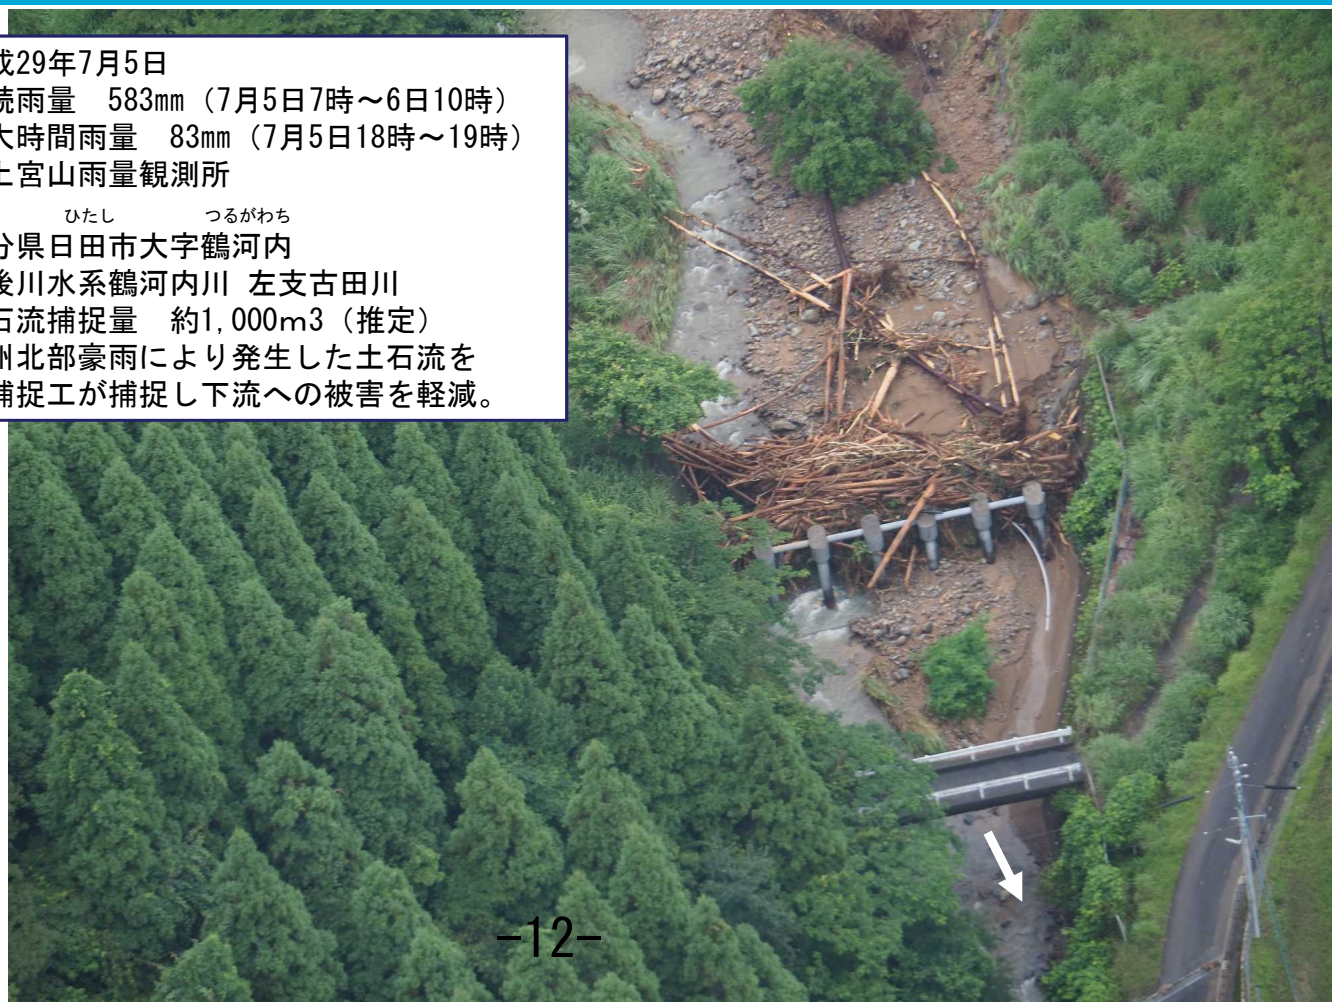
発生箇所：大分県日田市大字鶴河内  
発生溪流：筑後川水系鶴河内川 左支古田川  
崩壊状況：土石流捕捉量 約1,000m<sup>3</sup> (推定)  
概 要：九州北部豪雨により発生した土石流を  
流木捕捉工が捕捉し下流への被害を軽減。

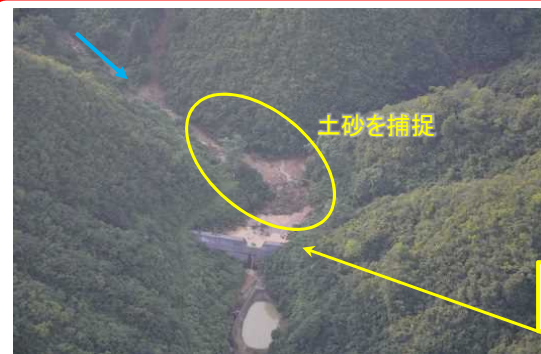
虫野沢川砂防堰堤 (昭和63年度完成)

災害発生日：平成29年7月18日  
 降雨状況：連続雨量 233mm (7月17日 22時～18日15時)  
 時間最大雨量 62mm (7月18日12時～13時)  
 ※堀之内観測所 (国土交通省)  
 発生箇所：新潟県魚沼市虫野  
 崩壊状況：土石捕捉量 約 1,000m<sup>3</sup>  
 状況：豪雨により山腹斜面の表層が崩壊し、一部が土砂流となり流下 (7月18日)。  
 砂防堰堤 (不透過型) が土砂流を捕捉し、下流への被害を未然に防止。

土砂流発生後

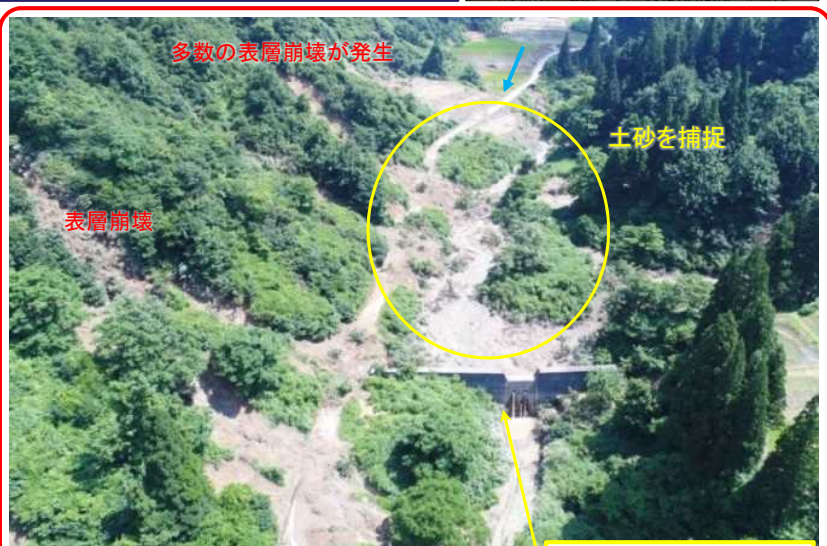
田沢川砂防堰堤 (平成2年度完成)

災害発生日：平成29年7月18日  
 降雨状況：連続雨量 244mm (7月17日 21時～18日21時)  
 時間最大雨量 64mm (7月18日12時～13時)  
 ※大平沢川機場観測所 (新潟県)  
 発生箇所：新潟県長岡市川口和南津  
 崩壊状況：土石捕捉量 約 1,000m<sup>3</sup>  
 状況：豪雨により山腹斜面の表層が崩壊し、一部が土砂流となり流下 (7月18日)。  
 砂防堰堤 (不透過型) が土砂流を捕捉し、下流への被害を未然に防止。

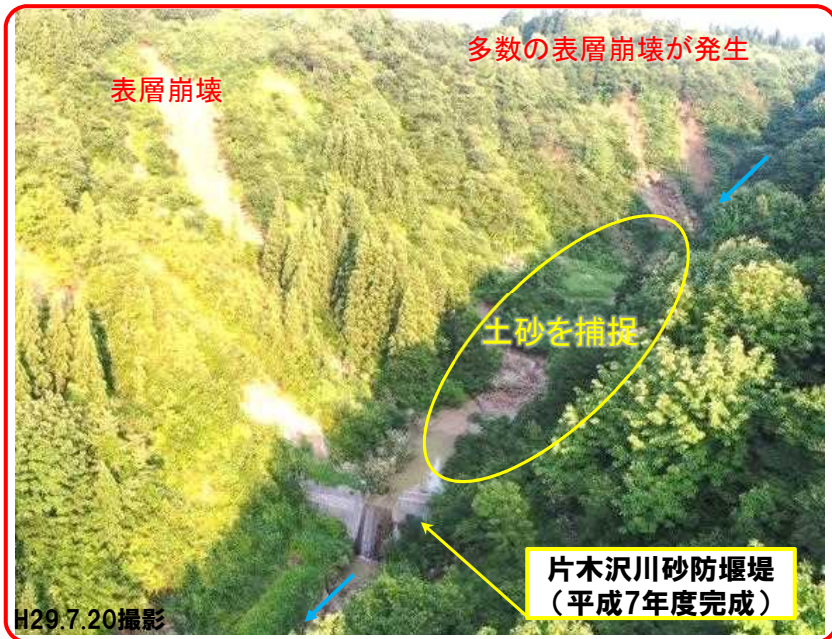
状況：豪雨により山腹斜面の表層が崩壊し、一部が土砂流となり流下（7月18日）。砂防堰堤（不透過型）が土砂流を捕捉し、下流への被害を未然に防止。

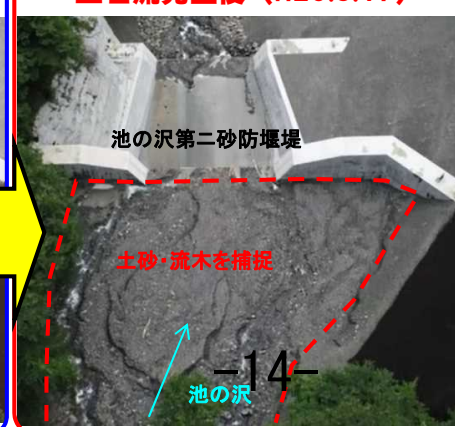
## 土石流発生後（H29.8.17）

崩壊状況：土石流捕捉量 約2,000m<sup>3</sup>

- 池の沢では、平成23年9月の大雨で土石流が発生、自動車約20台が埋没、町道寸断で住民・宿泊客等約300名が孤立する被害が発生。
- 本年6月までに整備した砂防堰堤が、土砂・流木を捕捉、人家・町道等の被害を防止するなど効果を発揮。

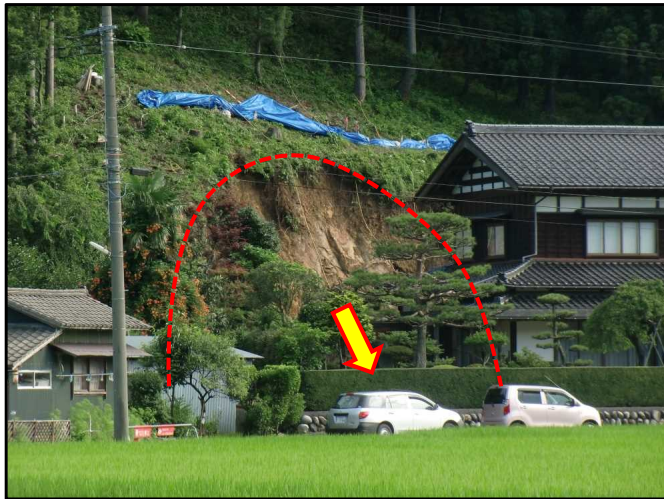
崩壊箇所

災害発生日：平成29年7月24日  
 降雨状況：連続雨量 126mm (7月23日8時～24日8時)  
 時間最大雨量 13mm (7月23日13時～14時)  
 ※川部雨量観測所 (新潟県)  
 発生箇所：新潟県村上市  
 崩壊状況：巾10m、高さ8m、崩壊土砂量100m<sup>3</sup>  
 状況：今回豪雨により崩壊した箇所の周辺については、平成6年から水抜ボーリングや水路工などの対策工を実施済み。  
 これらの対策工が効果を発揮し、周辺では崩壊が発生しなかった。  
 避難：7世帯24人に避難指示が発令 (平成29年7月24日9:30～7月27日17:00)

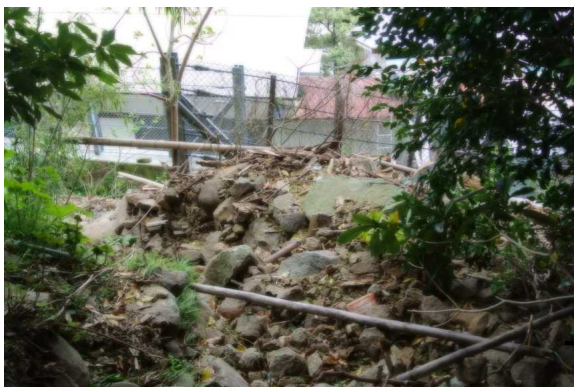
がけ崩れ発生直後  
(H29.4.21)

災害発生日：平成29年4月18日  
 降雨状況：連続雨量 166mm  
 (4月17日13時～4日18日8時)  
 時間最大雨量 65mm  
 (4月18日0時～1時)  
 ※下田雨量観測所  
 しずおかけんしもだしにしほんごう  
 発生箇所：静岡県下田市西本郷  
 崩壊状況：崩壊土砂捕捉量 約50m<sup>3</sup>  
 状況：4月18日の大雨によりがけ崩れが発生したが、待ち受け擁壁が整備されており土砂を捕捉。  
 保全人家8戸への被害を未然に防止し効果を発揮した。

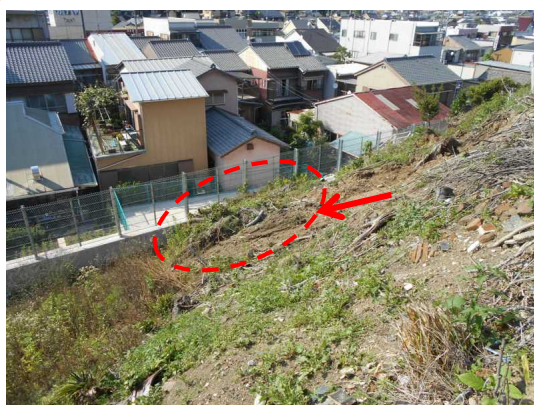
がけ崩れ発生直後  
(H29.6.23)

災害発生日：平成29年6月21日  
 降雨状況：連続雨量 228mm  
 (6月21日3時～21日18時)  
 時間最大雨量 39mm  
 (6月21日11時～12時)  
 ※金谷雨量観測所  
 しずおかけん しまだし かなやほんちょう  
 発生箇所：静岡県島田市金谷本町  
 崩壊状況：崩壊土砂捕捉量 約10m<sup>3</sup>  
 状況：6月21日の大雨によりがけ崩れが発生したが、待ち受け擁壁が整備されており崩壊土砂を捕捉。  
 保全家16戸への被害を未然に防止し効果を発揮した。

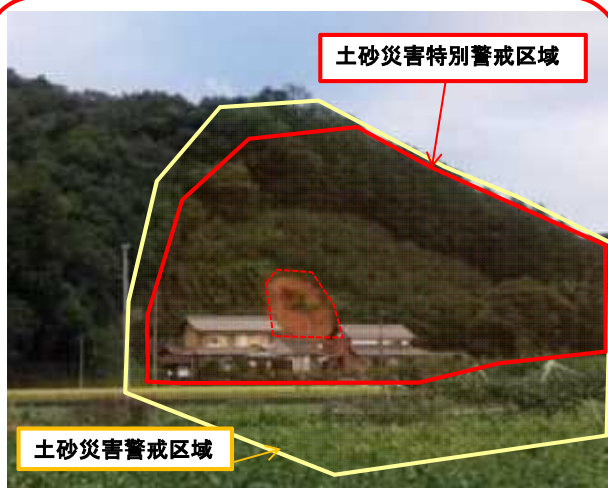
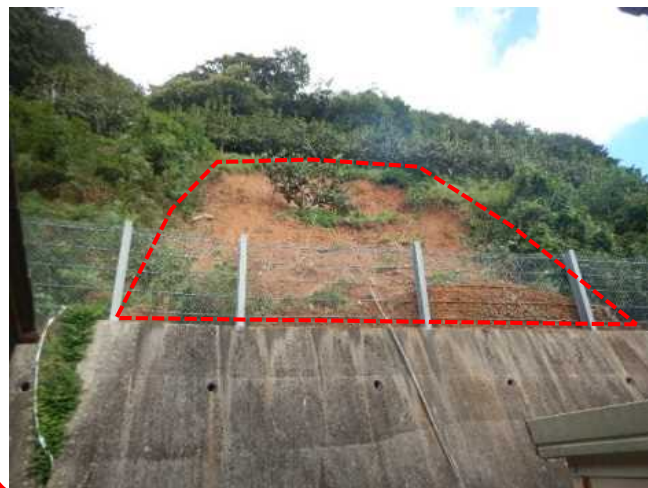
がけ崩れ発生直後(H29.10.23)

災害発生日：平成29年10月23日  
 降雨状況：連続雨量 204mm (10月22日2時～23日3時)  
 時間最大雨量 35mm (10月22日21時～22時)  
 ※揖斐土木事務所雨量観測所  
 ぎふけん いびぐん おおのちょういなとみ  
 発生箇所：岐阜県揖斐郡大野町稲富  
 崩壊状況：土砂捕捉量 約15m<sup>3</sup>  
 状況：10月22～23日の大雨によりがけ崩れが発生したが、擁壁が整備されており土砂を捕捉した。  
 斜面下の人家への被害を未然に防止し効果を発揮した。

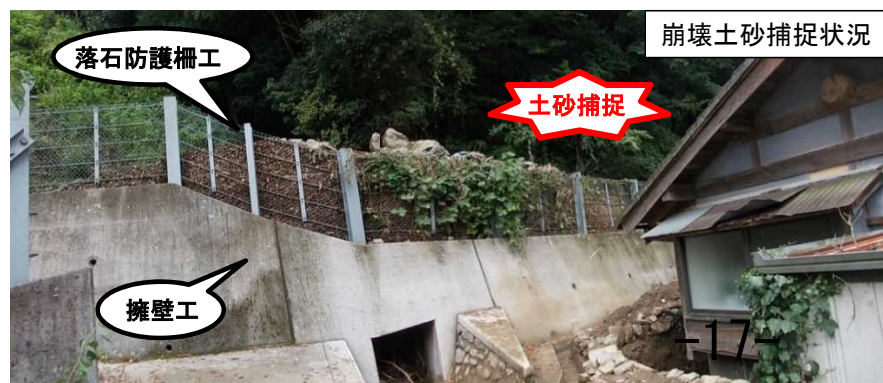
災害発生日：平成29年10月22日(台風21号)  
 降雨状況：最大時間雨量 10mm  
 最大24時間雨量 101mm (中山観測所)  
 発生箇所：愛媛県伊予市上唐川  
 状況：10月21～22日の台風21号によりがけ崩れが発生したが、平成19年度に急傾斜地崩壊防止施設(擁壁工・落石防護柵工)が整備されており、土砂等を捕捉。**人的・物的被害無し。**
