静岡県熱海市伊豆山で発生した土石流災害

静岡県熱海市伊豆山 逢初川で発生した土石流災害に対する対応状況

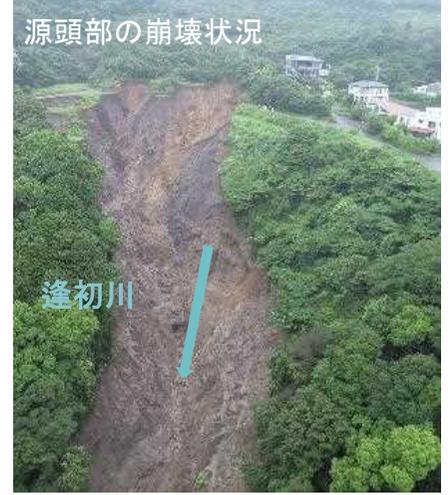
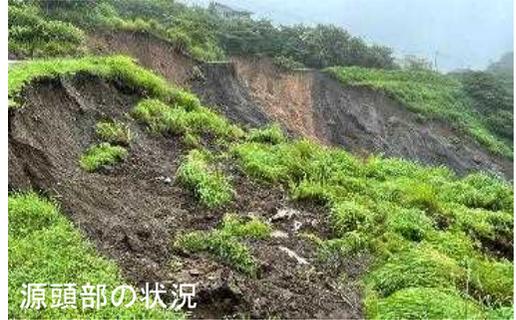
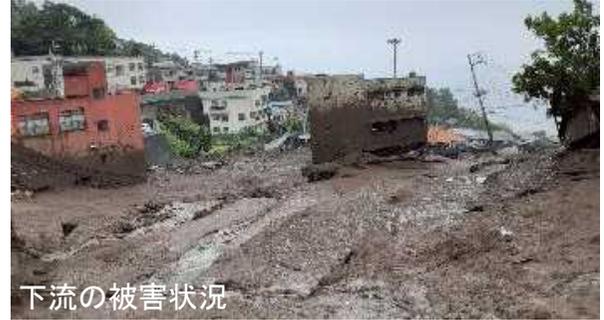
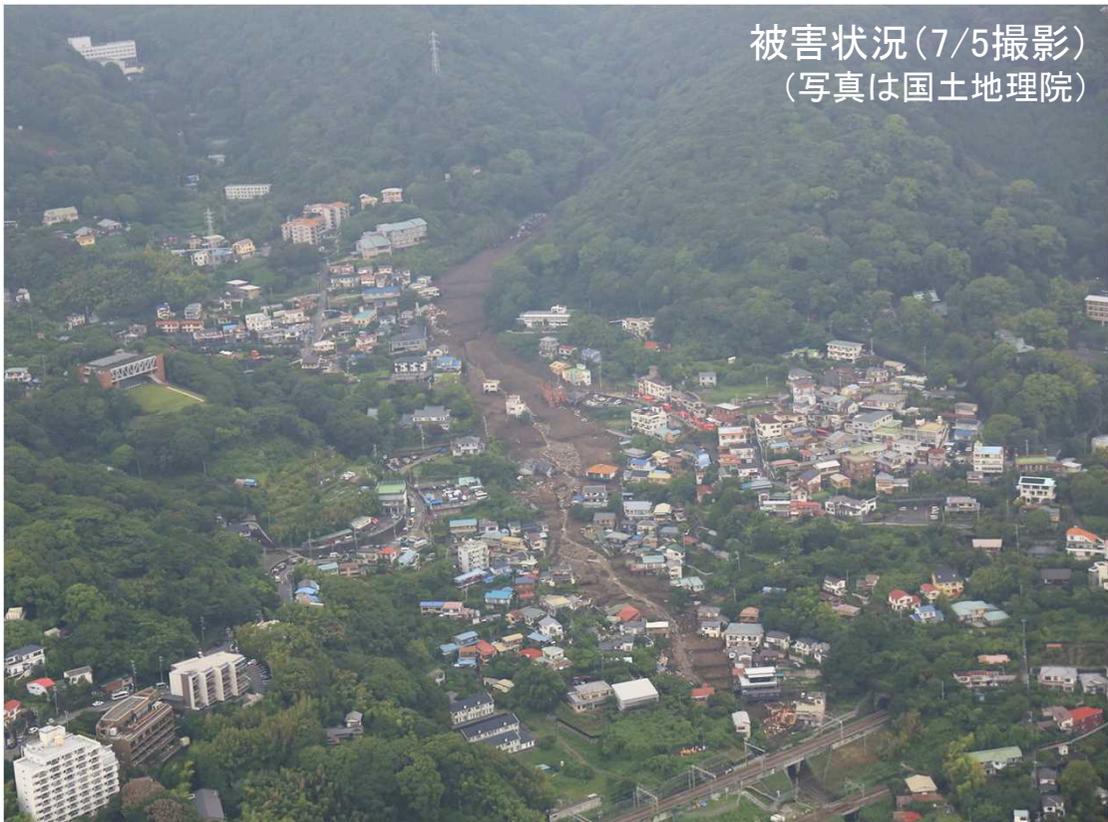
【土石流による被害状況等】

- 梅雨前線による大雨に伴い、令和3年7月3日10時30分頃に静岡県熱海市伊豆山の逢初川で土石流が発生。
- 逢初川の上流部 標高約390m地点で発生した崩壊が土石流化し、下流で甚大な被害が発生。
- 熱海雨量観測所における降り始めからの総雨量は400mm以上。7月2日12:30に土砂災害警戒情報発表。
