# 静岡県熱海市伊豆山で発生した土石流災害

# 静岡県熱海市伊豆山 逢初川で発生した土石流災害に対する対応状況

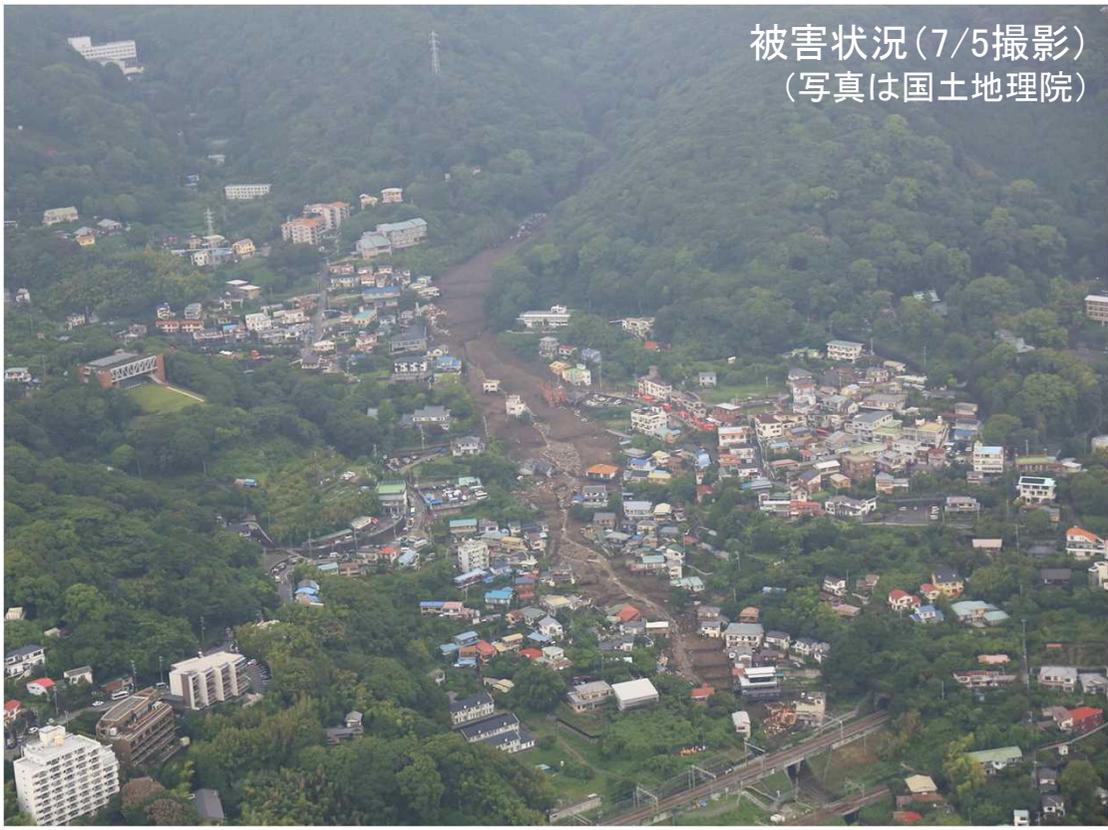
### 【土石流による被害状況等】

- 梅雨前線による大雨に伴い、令和3年7月3日10時30分頃に静岡県熱海市伊豆山の逢初川で土石流が発生。
- 逢初川の上流部 標高約390m地点で発生した崩壊が土石流化し、下流で甚大な被害が発生。
- 熱海雨量観測所における降り始めからの総雨量は400mm以上。7月2日12:30に土砂災害警戒情報発表。

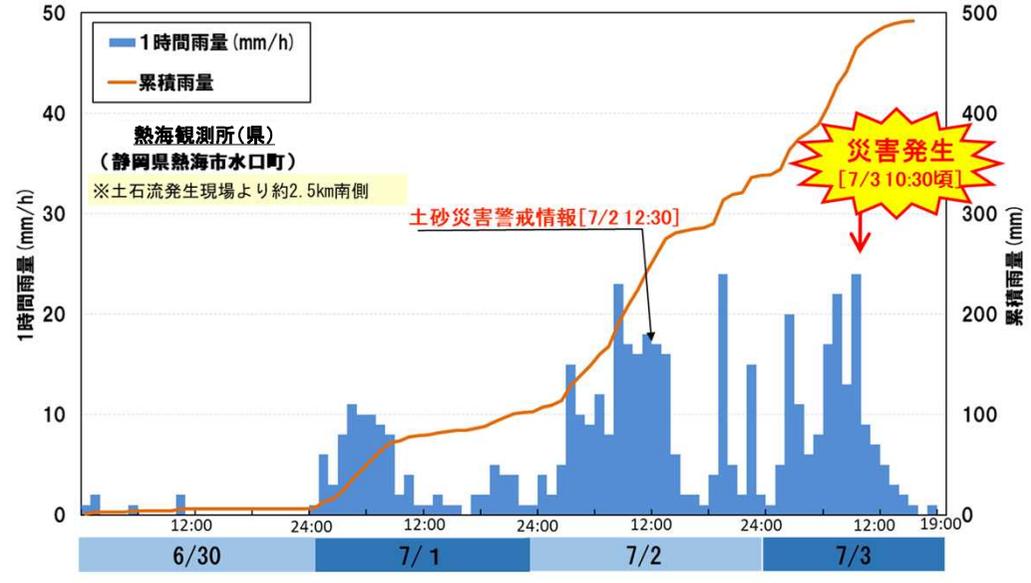
### 【土石流発生前後の降雨量】

※発災時刻は報道情報による
