【施設効果事例】新湯川砂防堰堤（青森県下北郡風間浦村下風呂）

災害発生日：令和3年8月10日

発生箇所：青森県下北郡風間浦村下風呂

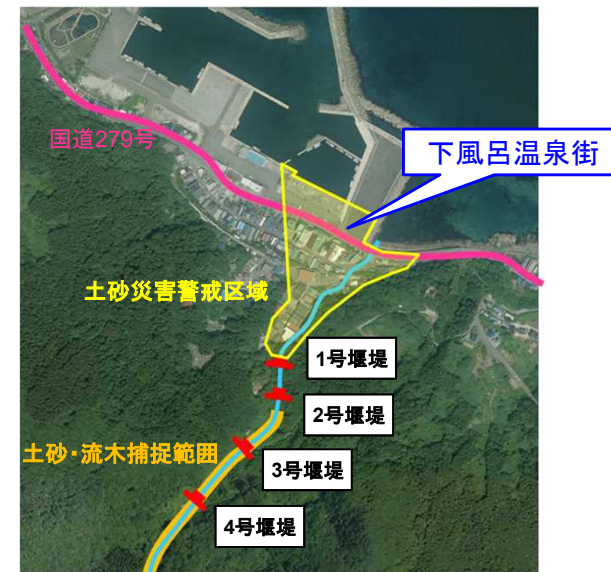
全景

土石流発生直後 (R3.8.12撮影)

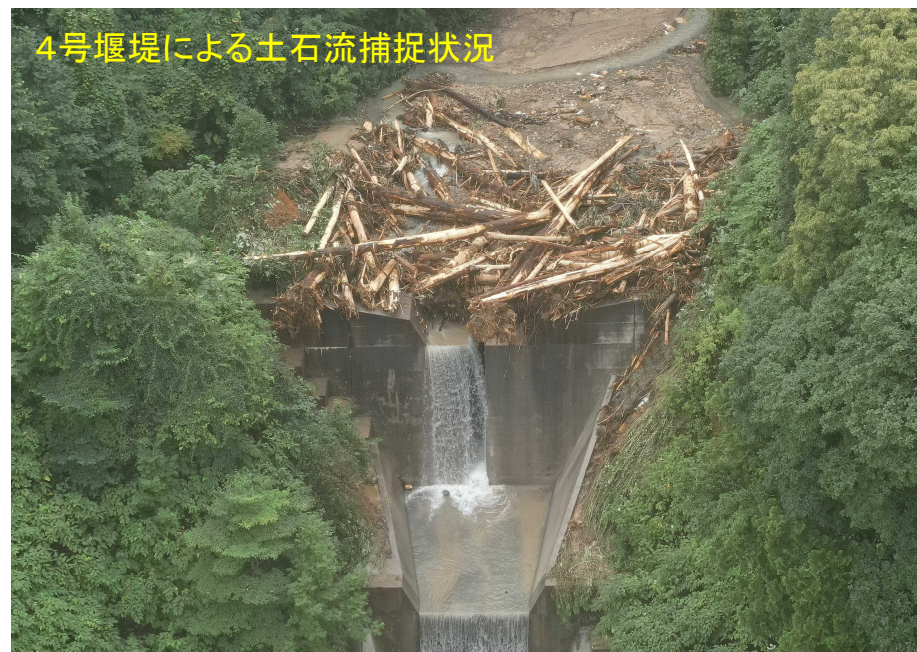
4号堰堤による土石流捕捉状況
