【施設効果事例】熊本県阿蘇市一の宮町神石

【施設効果事例】大分県竹田市荻町政所

【施設効果事例】新所地区(熊本県阿蘇郡南阿蘇村立野)

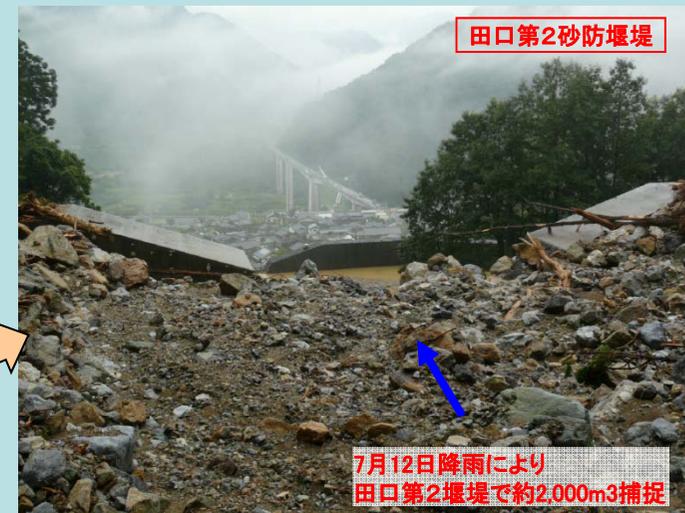
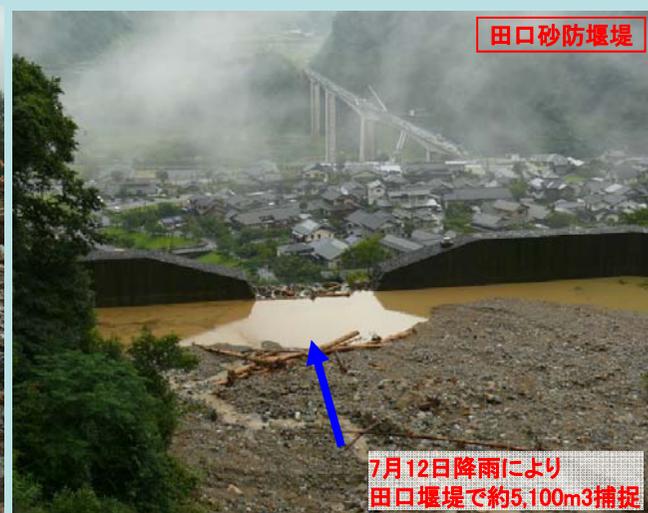
7月12日降雨により約7,100m³を捕捉 (H24年7月13日撮影)

2基の堰堤が土砂を捕捉し、土石流被害を未然に防止

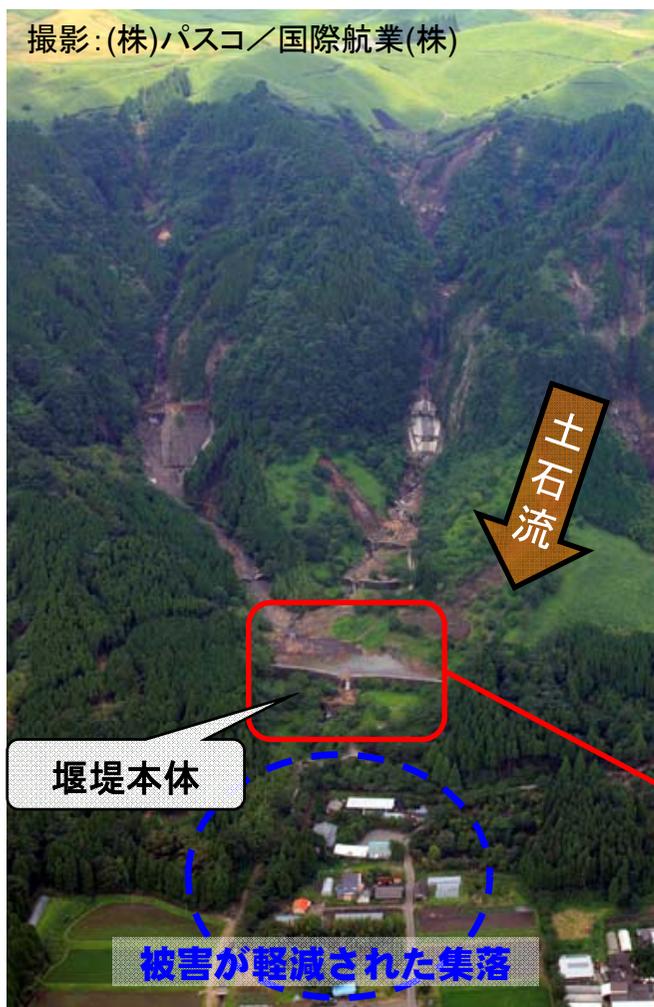
土石流

堰堤本体

被害が軽減された集落

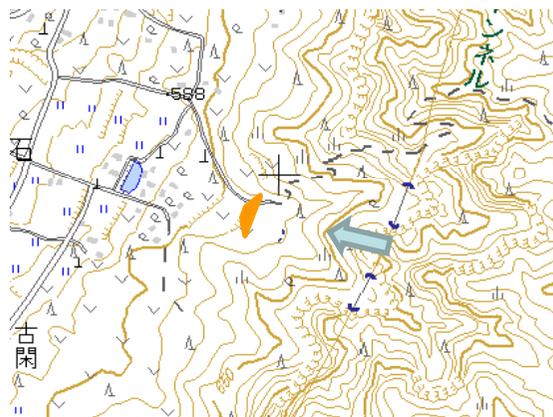
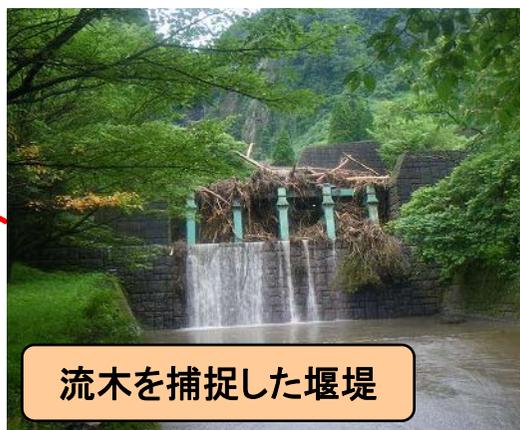
流木を捕捉した堰堤

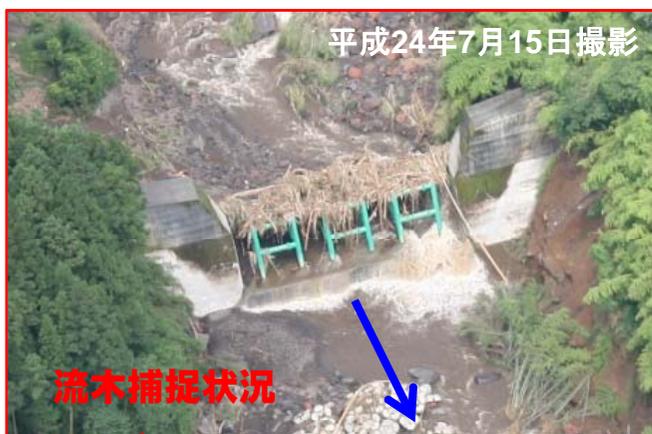
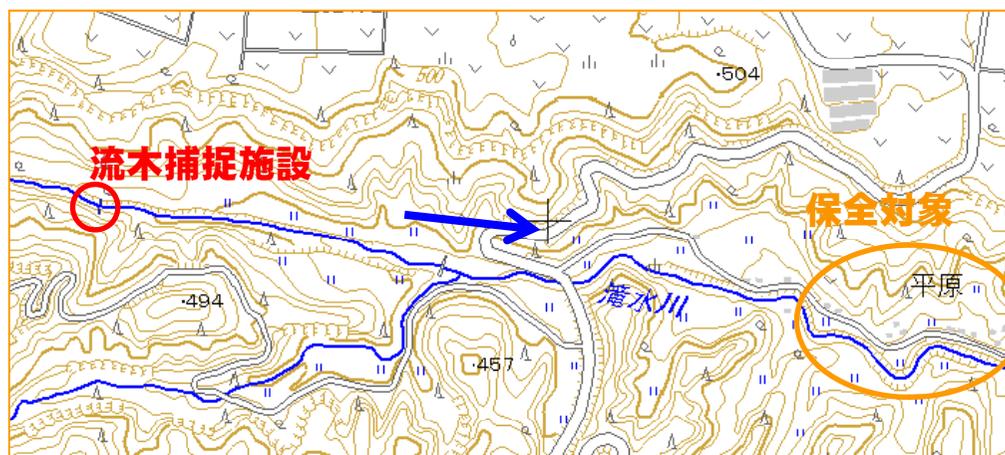
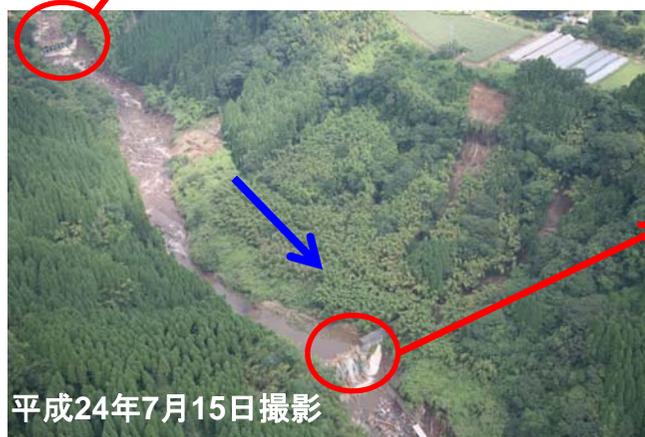
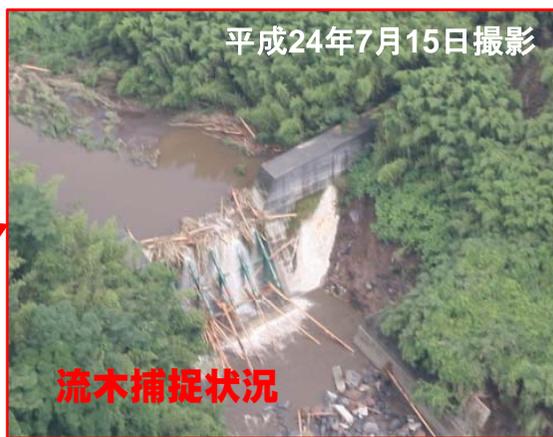
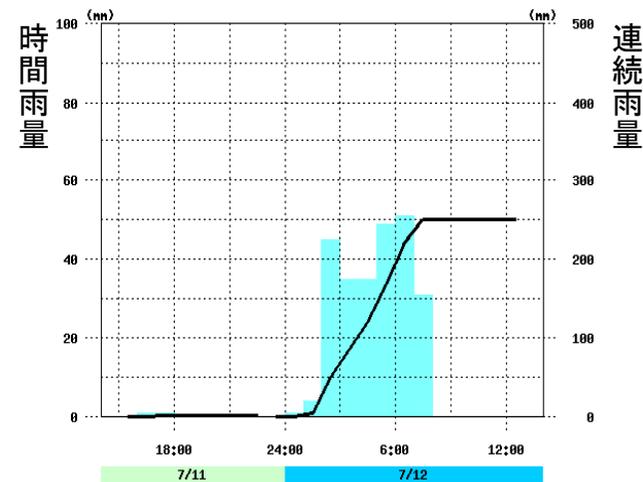
災害発生日：7月12日
 降雨状況：連続雨量 251mm (7/11 16:00～ 7/12 8:00)
 時間雨量 51mm (7/12 6:00～7:00)
 発生箇所：大分県竹田市荻町政所
 状況：梅雨前線に伴う豪雨により大量の流木が発生したが、砂防堰堤が整備されており流木を捕捉。一部流出したが、被害軽減につながった。

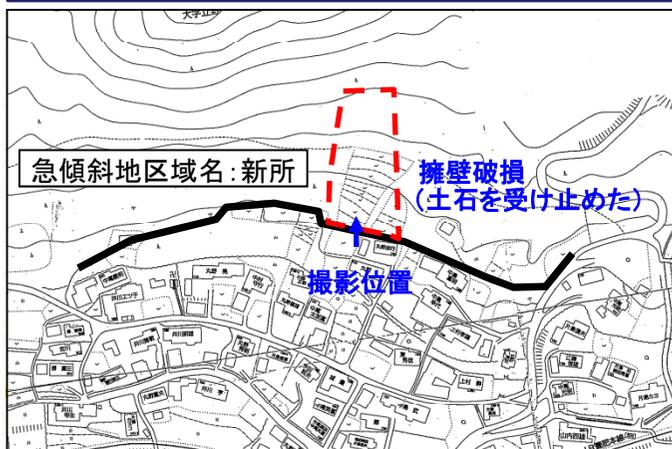
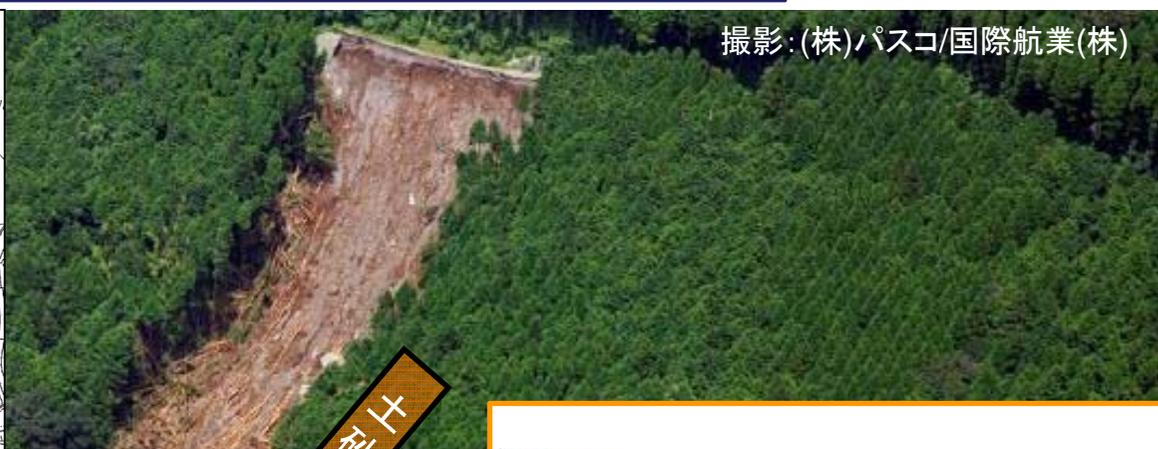
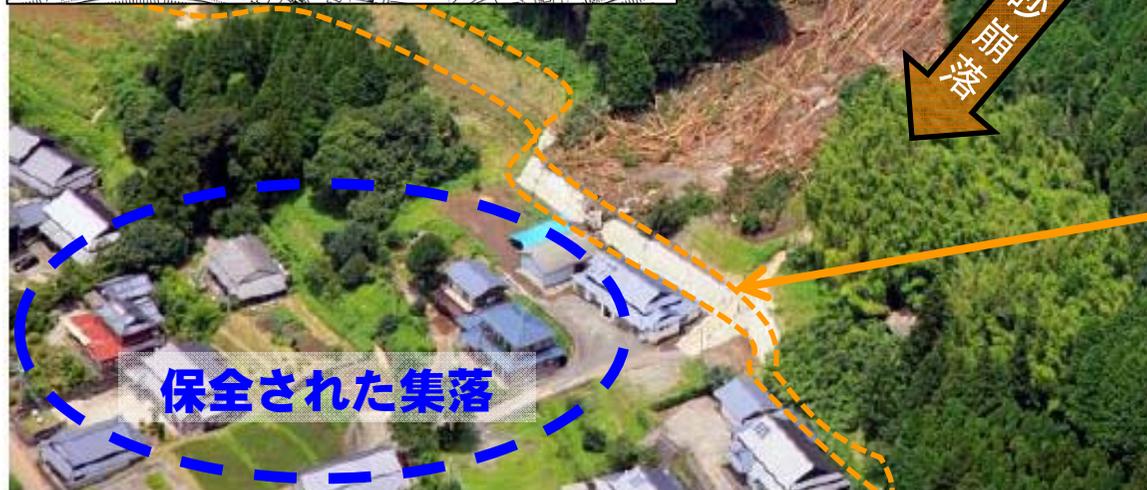
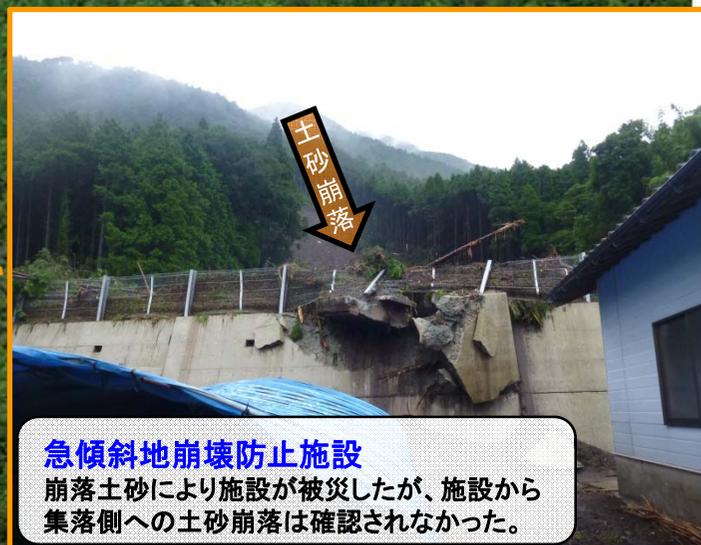
状況：梅雨前線に伴う豪雨によりがけ崩れが発生したが、待受擁壁が整備されており、崩壊土砂を捕捉。施設は被災したものの、保全対象への被害を防いだ。
