平成19年 新潟県中越沖地震被災状況【河川・海岸】(速報)

北陸地方整備局 河川管理課
平成19年7月19日 18:00現在

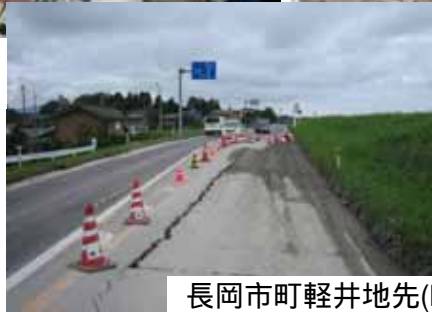
長岡市町軽井地先(H19.7.16)

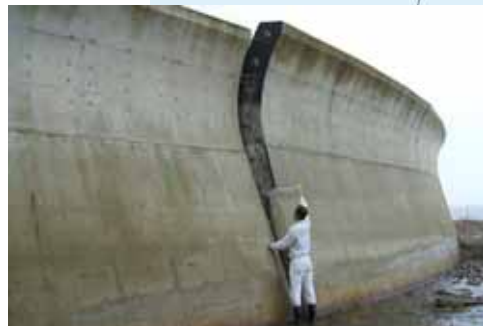
宮川海岸(柏崎市) 直立護岸前倒れ

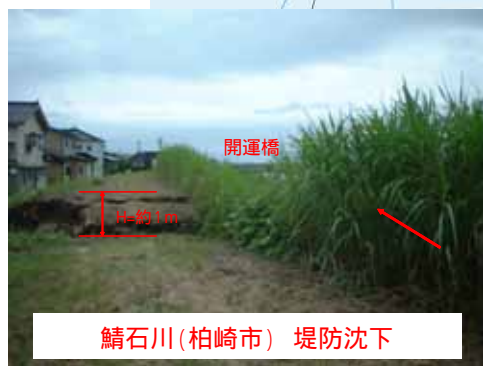
鯖石川(柏崎市) 堤防沈下

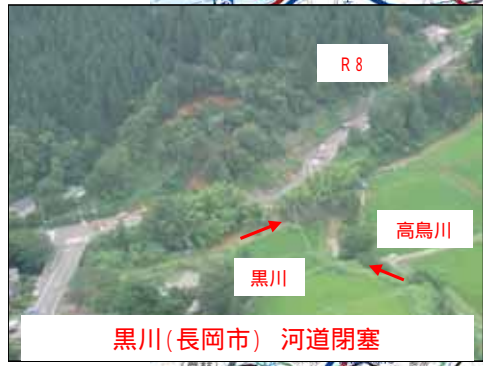
黒川(長岡市) 河道閉塞

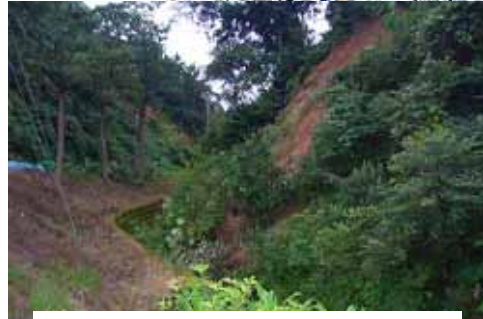
高鳥川(長岡市) 土砂崩落

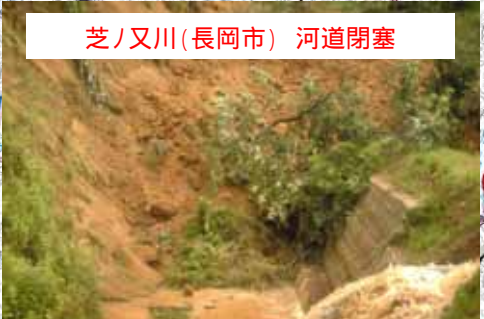
芝ノ又川(長岡市) 河道閉塞

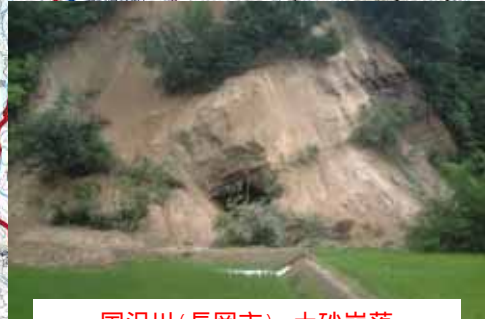
国沢川(長岡市) 土砂崩落

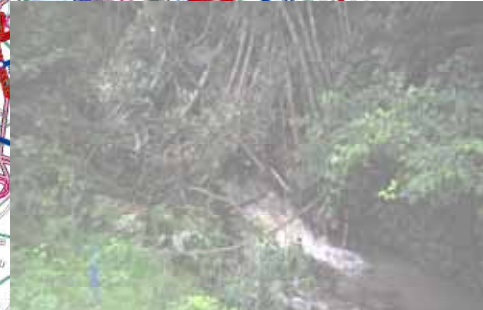
常楽寺川(出雲崎町) 土砂崩落

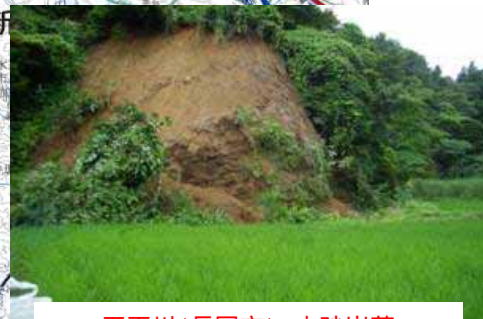
五百川(長岡市) 土砂崩落

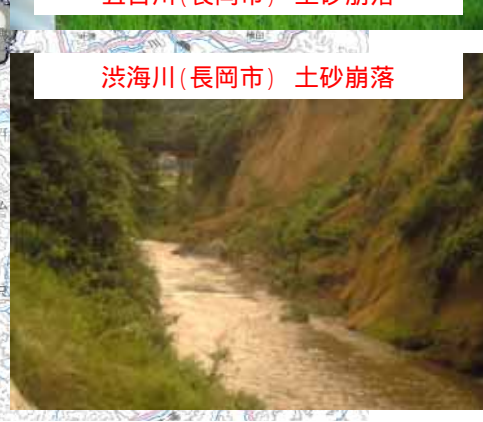
渋海川(長岡市) 土砂崩落
