## 水門、樋門・樋管の被災状況

岩手、宮城、福島の三県から7月までに収集した資料により、水門、樋門・樋管の規格、被害状況等についてとりまとめた。

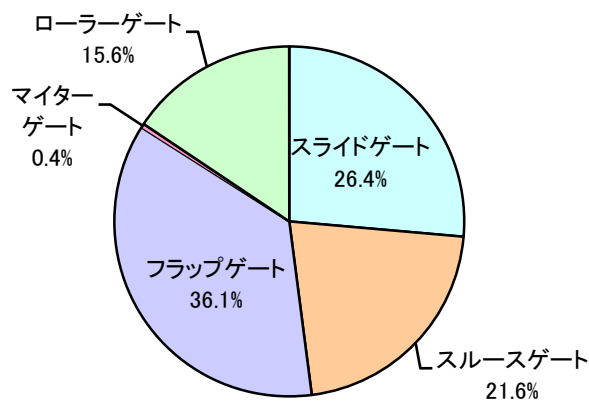
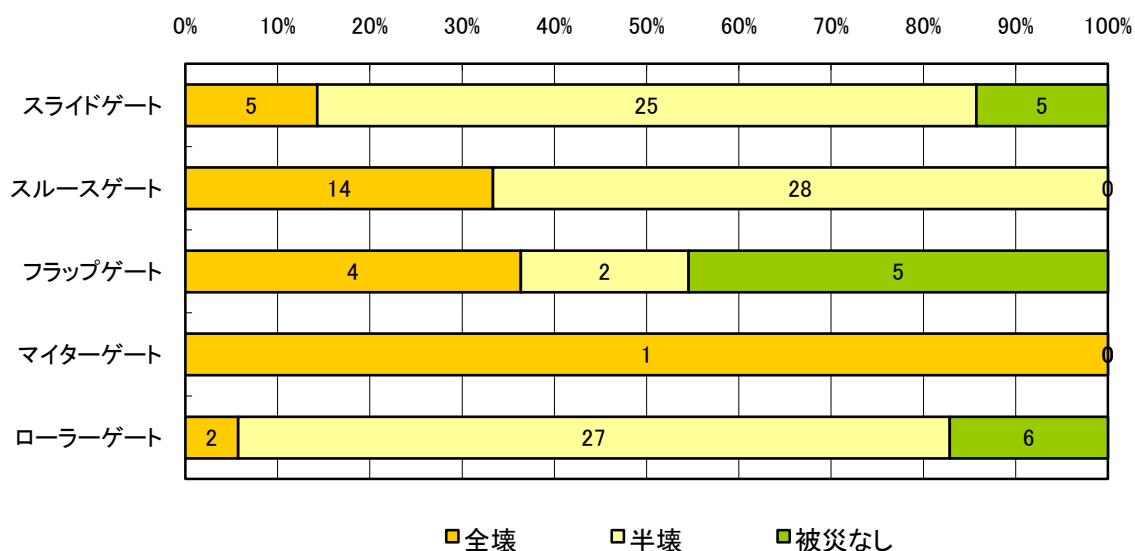
### 形式別

区分	設置箇所	被災状況				被災数	被災率
		全壊	半壊	被災なし	不明		
スライドゲート	71	5	25	5	36	30	42.3%
スルースゲート	58	14	28	0	16	42	72.4%
フラップゲート	97	4	2	5	86	6	6.2%
マイターゲート	1	1	0	0	0	1	100.0%
ローラーゲート	42	2	27	6	7	29	69.0%
不明	72	1	1	1	69	2	2.8%
計	341	27	83	17	214	110	32.3%

母数341箇所のうち、形式が判明した箇所数は269箇所（78.9%）。

形式が判明した269箇所の内訳は、フラップゲートが最も多く、全体の36.1%を占める。

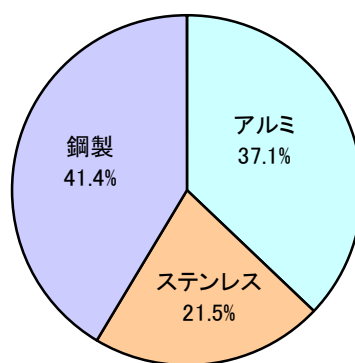
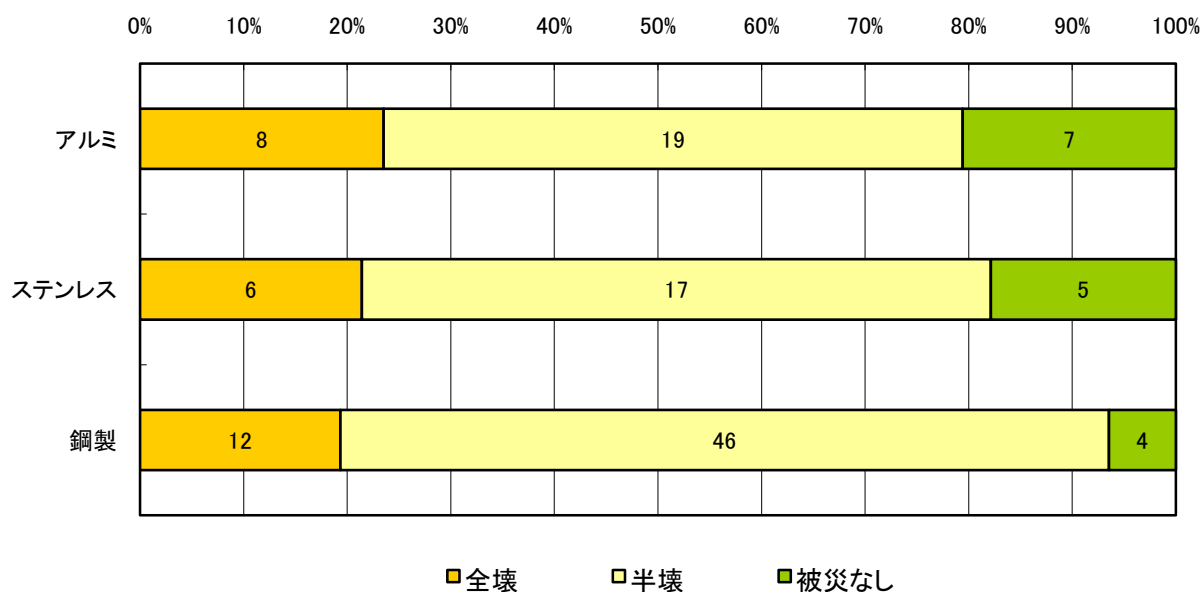
■ 材質別

区分	設置箇所	被災状況				被災数	被災率
		全壊	半壊	被災なし	不明		
アルミ	69	8	19	7	35	27	39.1%
ステンレス	40	6	17	5	12	23	57.5%
鋼製	77	12	46	4	15	58	75.3%
不明	155	1	1	1	152	2	1.3%
計	341	27	83	17	214	110	32.3%

母数341箇所のうち、材質が判明した箇所数は186箇所（54.5%）。

材質が判明した186箇所の内訳は、鋼製が最も多く、全体の41.4%を占める。

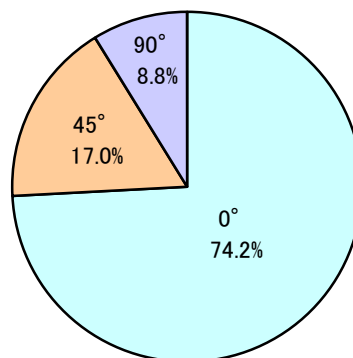
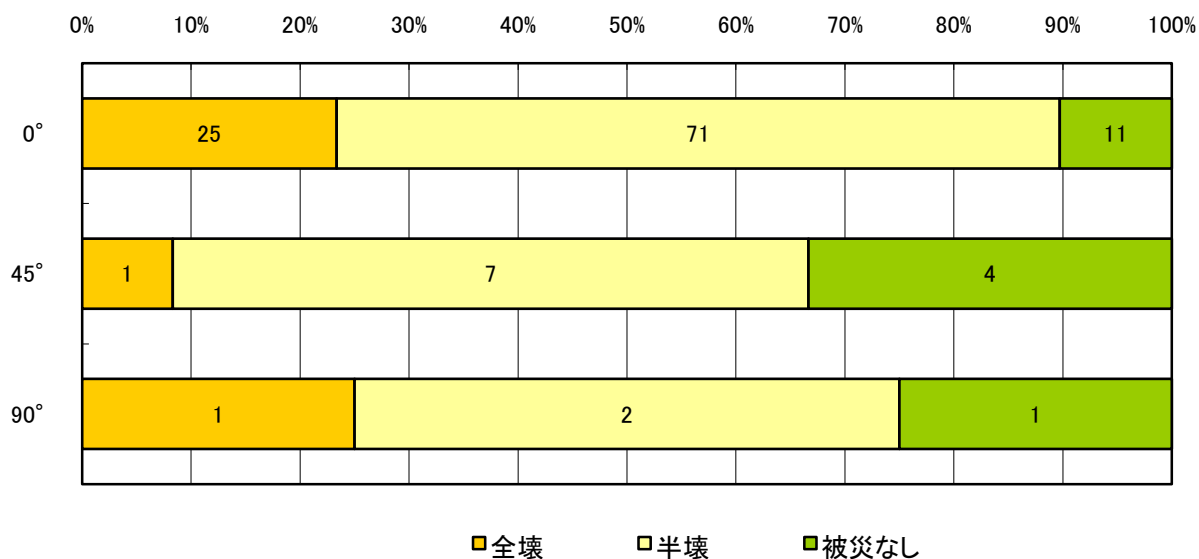
■ 津波来襲方向別

区分	設置箇所	被災状況				被災数	被災率
		全壊	半壊	被災なし	不明		
0°	244	25	71	11	137	96	39.3%
45°	56	1	7	4	44	8	14.3%
90°	29	1	2	1	25	3	10.3%
不明	12	0	3	1	8	3	25.0%
計	341	27	83	17	214	110	32.3%

母数341箇所のうち、津波来襲方向が判明した箇所数は329箇所（96.5%）。

津波来襲方向が判明した329箇所の内訳は、海岸にほぼ並行である0° が全体の74.2%を占める。

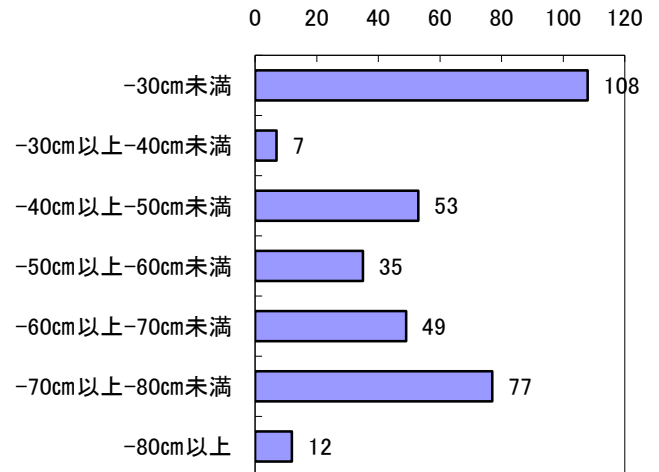
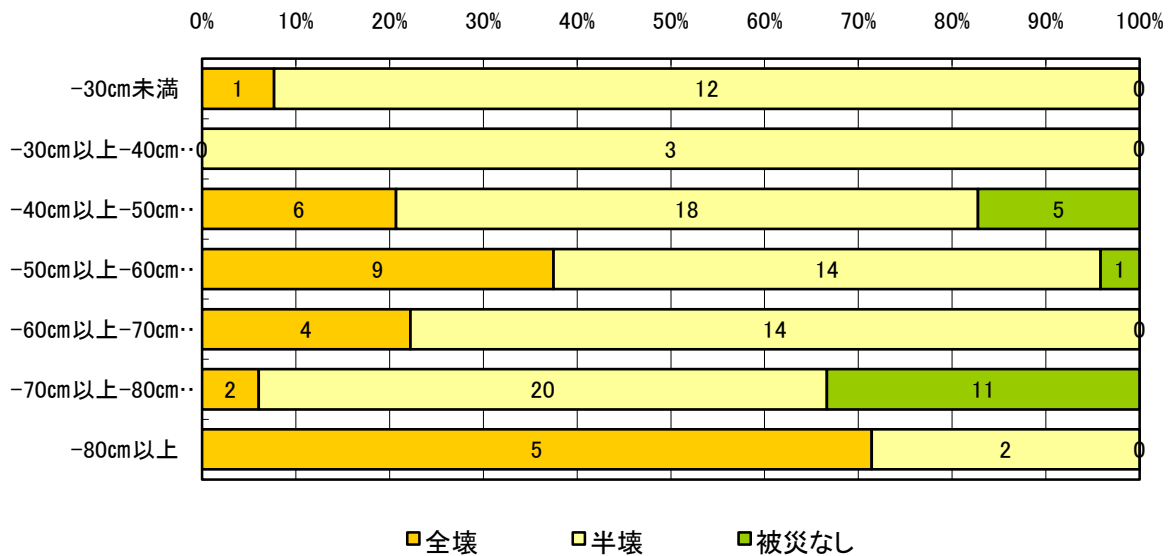
■ 地盤沈下状況別

区分	設置箇所	被災状況				被災数	被災率
		全壊	半壊	被災なし	不明		
-30cm未満	108	1	12	0	95	13	12.0%
-30cm以上-40cm未満	7	0	3	0	4	3	42.9%
-40cm以上-50cm未満	53	6	18	5	24	24	45.3%
-50cm以上-60cm未満	35	9	14	1	11	23	65.7%
-60cm以上-70cm未満	49	4	14	0	31	18	36.7%
-70cm以上-80cm未満	77	2	20	11	44	22	28.6%
-80cm以上	12	5	2	0	5	7	58.3%
計	341	27	83	17	214	110	32.3%

母数341箇所のうち、地盤沈下状況が判明した箇所数は341箇所（100%）。

地盤沈下状況が判明した341箇所の内訳は、-30cm未満が最も多く、全体の31.7%を占める。

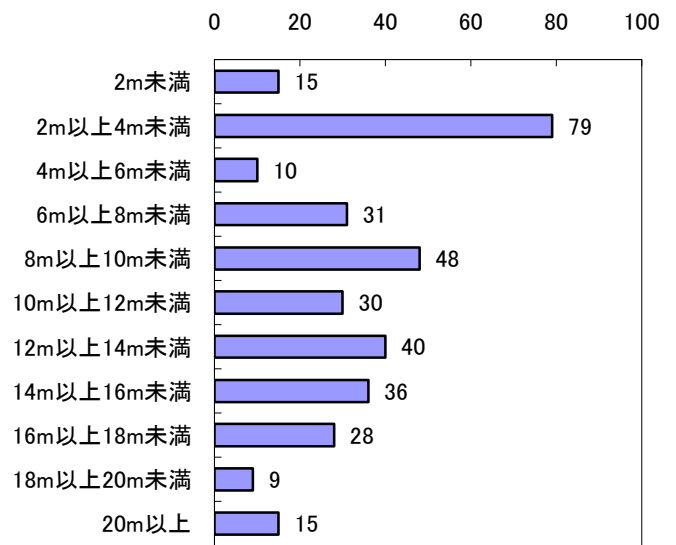
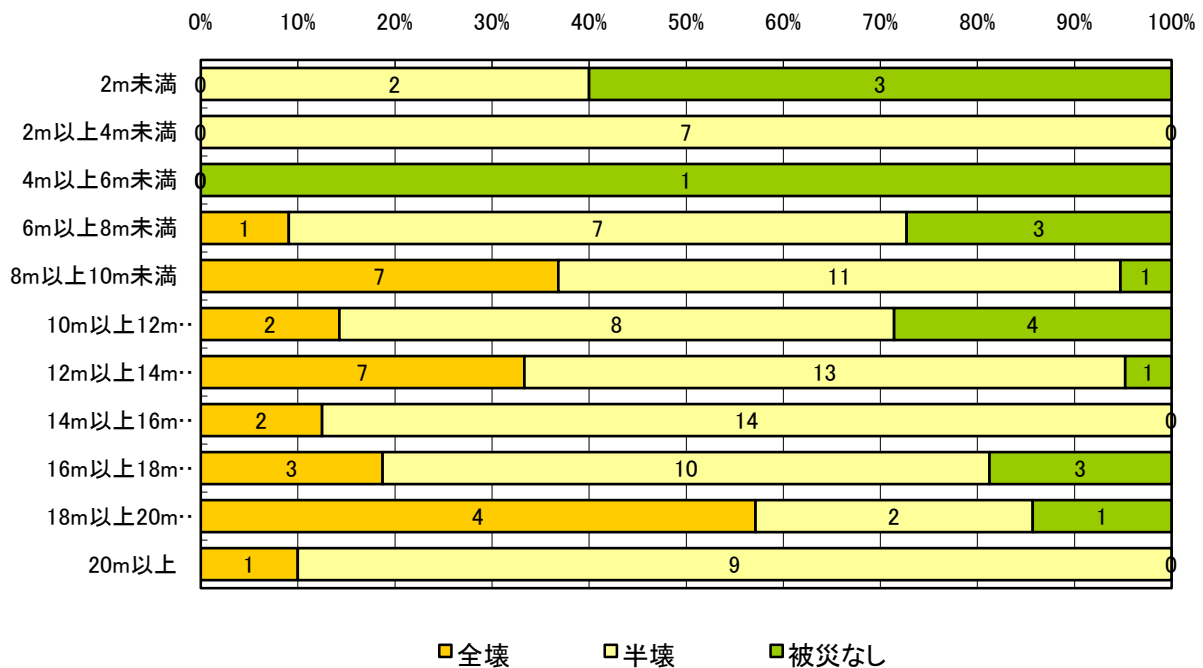
■ 津波痕跡高別

区分	設置箇所	被災状況				被災数	被災率
		全壊	半壊	被災なし	不明		
2m未満	15	0	2	3	10	2	13.3%
2m以上4m未満	79	0	7	0	72	7	8.9%
4m以上6m未満	10	0	0	1	9	0	0.0%
6m以上8m未満	31	1	7	3	20	8	25.8%
8m以上10m未満	48	7	11	1	29	18	37.5%
10m以上12m未満	30	2	8	4	16	10	33.3%
12m以上14m未満	40	7	13	1	19	20	50.0%
14m以上16m未満	36	2	14	0	20	16	44.4%
16m以上18m未満	28	3	10	3	12	13	46.4%
18m以上20m未満	9	4	2	1	2	6	66.7%
20m以上	15	1	9	0	5	10	66.7%
計	341	27	83	17	214	110	32.3%

母数341箇所のうち、津波高が判明した箇所数は341箇所（100%）。

津波高が判明した341箇所の内訳は、2m以上4m未満が最も多く、全体の23.2%を占める。

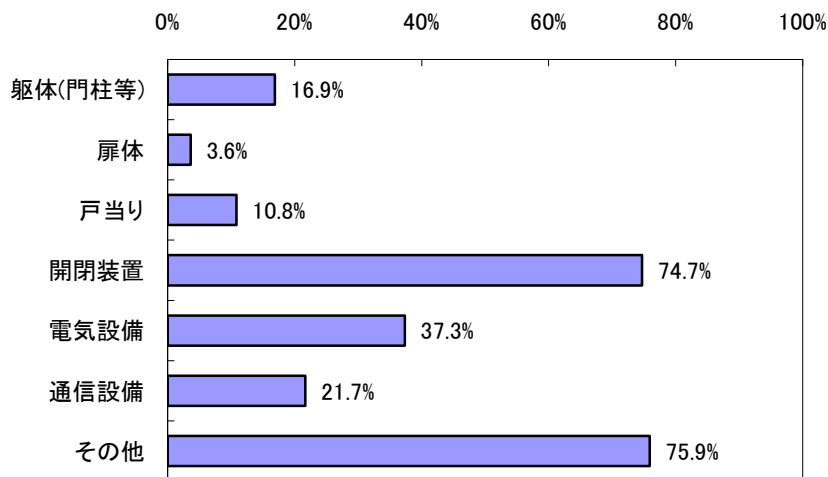
■ 破損箇所別

母数341箇所のうち、半壊と判定した箇所数は83箇所であり、被災なし・不明を除く110箇所の75.5%を占める。

被災状況	破損箇所	箇所数	比率
半壊	躯体(門柱等)	14	16.9%
	扉体	3	3.6%
	戸当り	9	10.8%
	開閉装置	62	74.7%
	電気設備	31	37.3%
	通信設備	18	21.7%
	その他	63	75.9%
	全体	83	100.0%

※「その他」は、上屋や防止柵破損及び堤体流出等による破損箇所の特定できないものを含む。  
 ※比率は、半壊と判定した箇所数を母数として算出した。
