東日本大震災を踏まえた堰・水門等の設計、操作のあり方について

資料編

資料8 東北地方太平洋側の堰・水門の地震・河川津波による各施設の被害状況

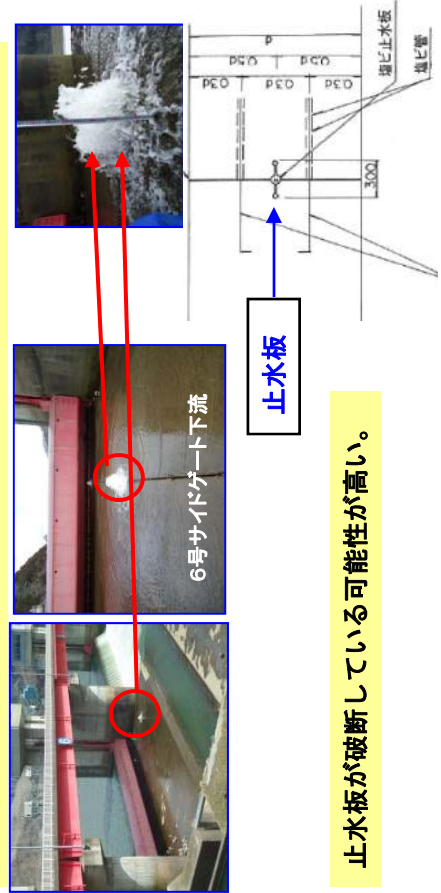
6号ゲート下流部床板、1号ゲート下流部床板からの漏水。

止水板が破断している可能性が高い。

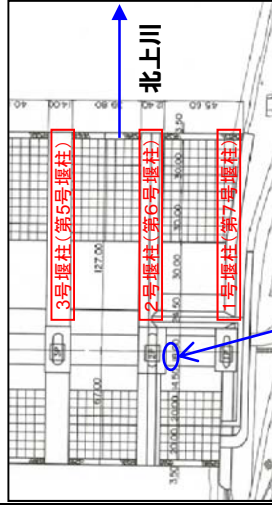
床版継目部から噴出水

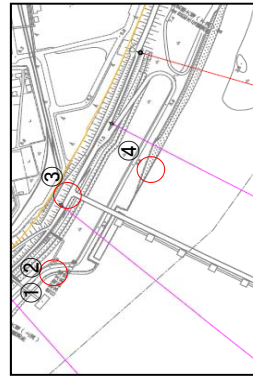
付属施設等の変状「格子張落下、管理橋背面沈下」。
阿武隈川左岸側に沈下等の変状を多数確認。

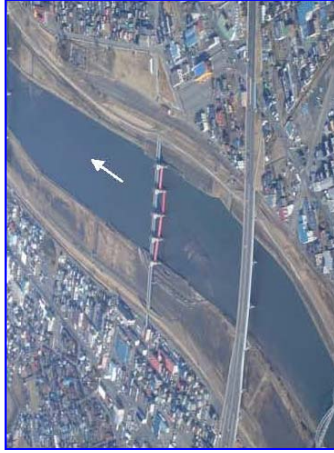
異常はなく、地震発生後、出張所より遠隔で全閉操作を行ったが、1号、2号、4号ゲートは操作中に開閉異常が発生し、ゲート片吊り状態。このため、出張所職員が管理所に急行。3号ゲートは問題なく全閉できた。

1号、2号、4号ゲート片吊り状況（津波到達後）

戸当り一部変形。片吊り状態は復旧せず。

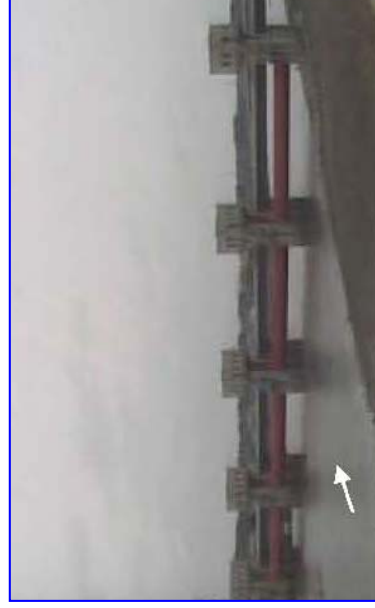
応急復旧後の状況

地震による開度計のメッセンジャーワイヤ取り付け金具破断は継続し、遠方操作、機側操作とも不可能。（3月15日復旧）

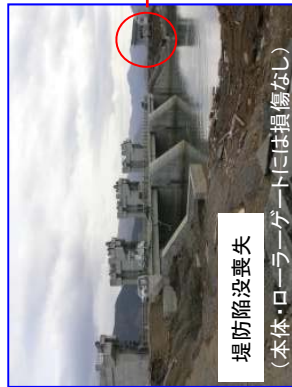
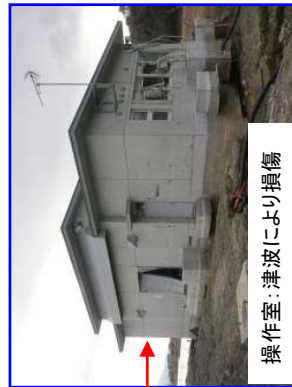
管理所操作室の操作盤、機側操作盤とも浸水し、操作不可能。
仮設発電機と仮設操作盤で応急復旧(3月15日)。
仮復旧(仮操作盤6月15日)

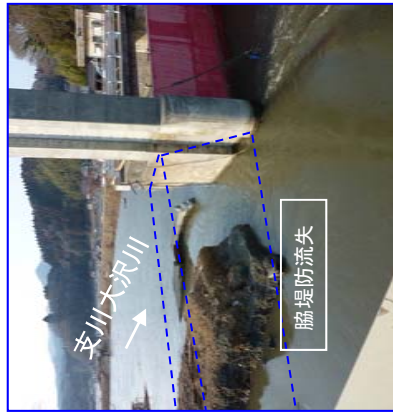
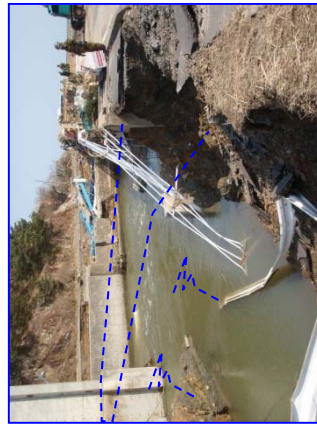
津波により予備発電機室浸水、破損のため遠隔操作不可能。
照明、CCTVカメラ流失。
脇堤防流失。

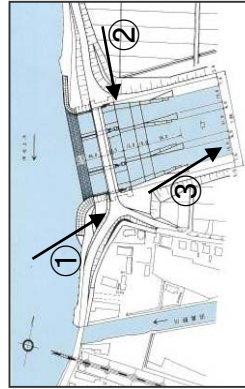
翼壁取付け護岸の沈下、止水板の破断。
管理橋取付部の沈下。
連接ブロックの流出。

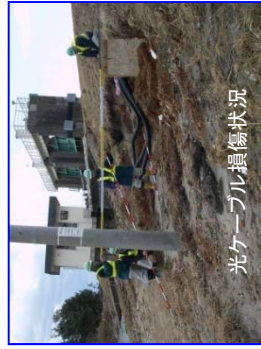
光ケーブル損傷。

光ケーブル損傷状況

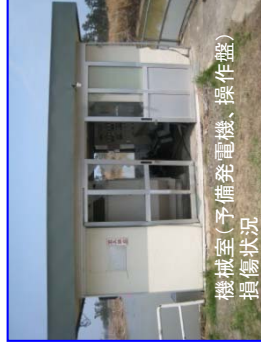
機械操作室（堤防天端上の機械室）の浸水による損傷、操作不可能（停電、予備発電設備損壊、操作盤損壊）。
水位計流失し、水位測定不可能。

機械室（予備発電機、操作盤）
損傷状況

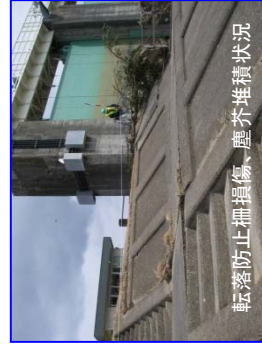
CCTVカメラ損傷。
付属施設損傷（転落防止柵、階段、量水標、看板）。

転落防止柵損傷、塵芥堆積状況
