## 第 1 回委員会資料の訂正と補足

# 津波の遡上と漂流物（北上川）

資料3-3

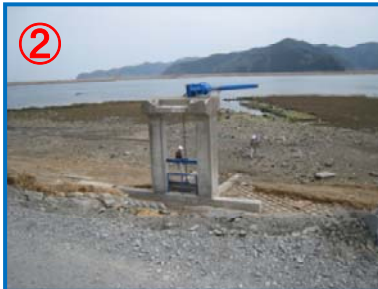
② 川底の砂利、土砂、捨て石などが散乱、堆積（本来は一面ヨシ原）（L3k付近）

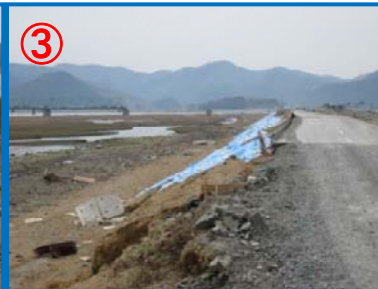
③ 津波は堤防を越波。橋桁、護岸、舗装も流失。（L3k付近）

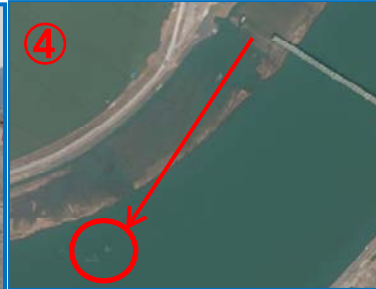
④ 北上大橋左岸側のトラスが落橋し、上流へ約400m流される。（L4k付近）

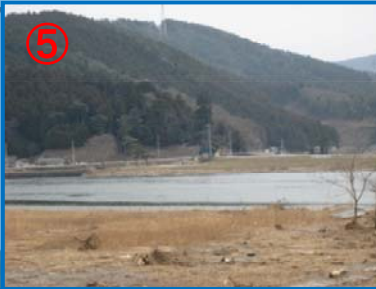
⑤ 対岸（右岸）はかろうじて越波せず。（L6.5k付近）

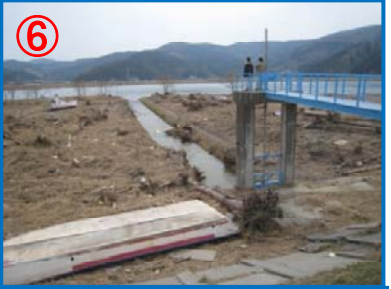
⑥ 漁船、浜に生えていた松などが漂着。（L9k付近）

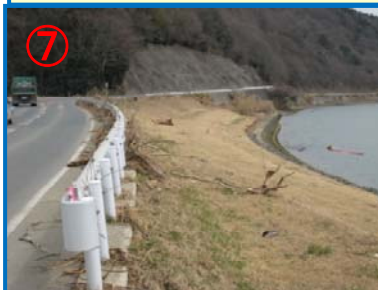
⑦ 流木が堤防天端にまで漂着。（L11k付近）

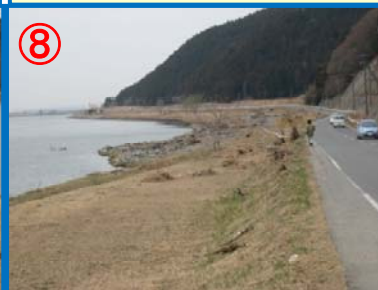
⑧ 流木が堤防天端にまで漂着。（L11k付近）

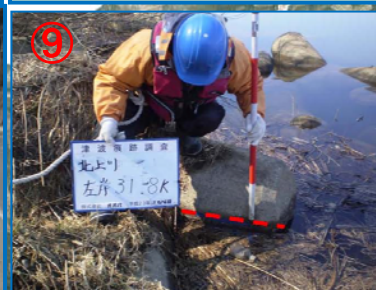
⑨ 痕跡調査による津波の到達地点。（L31.8k）

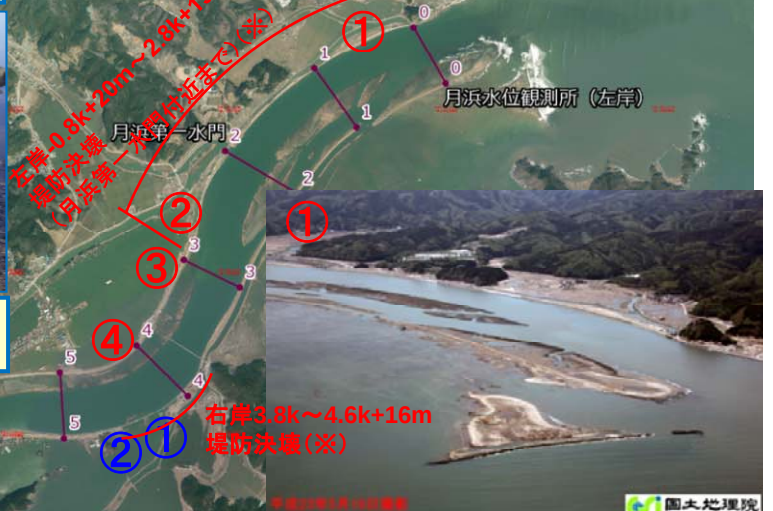
左岸河口部付近状況。（L0.5k付近）

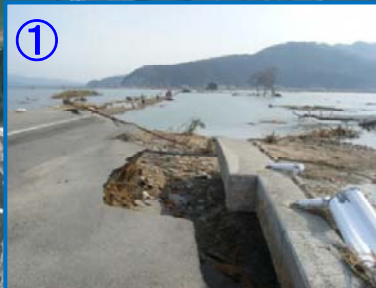
① 釜谷地区破堤状況。（R4.5k付近）

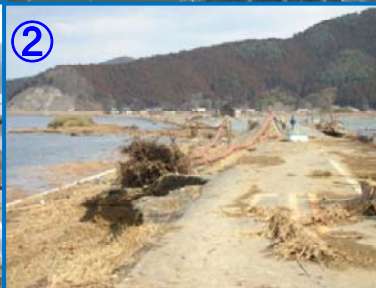
② 釜谷地区破堤状況。（R4.5k付近）

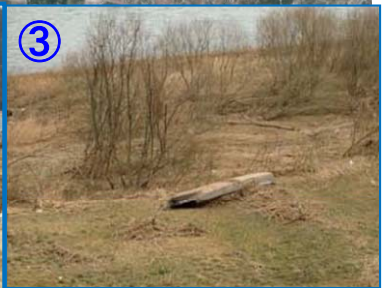
③ 船舶漂流の最上流地点。（R17k付近）

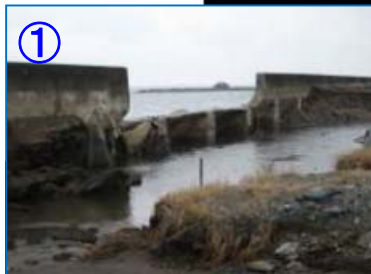
①  
特殊堤が一部流出。  
(R0.3k付近)

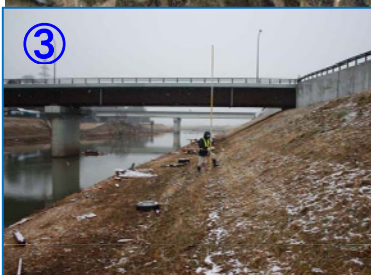
③  
漂流物の状況。  
(R5.0k付近)

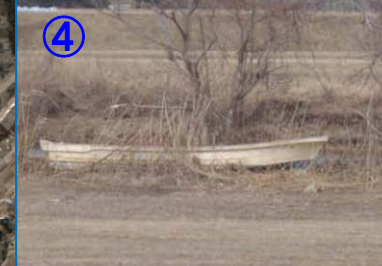
④  
船舶漂流の最上流地点。  
(R6.4k付近)

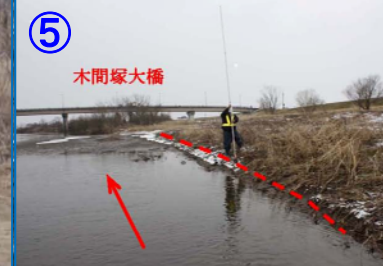
⑤  
木間塚大橋  
痕跡調査による津波の到達地点。  
(R14.5k)

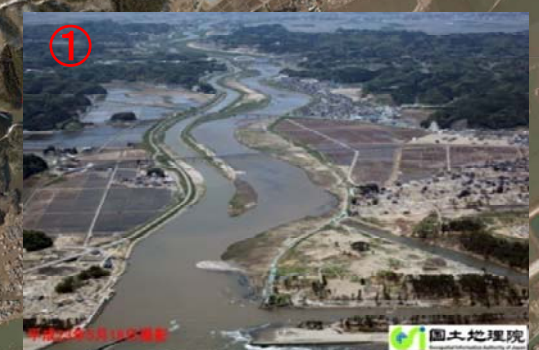
①  
左岸河口部状況。
