## **第3回東北地方太平洋沖地震を踏まえた河口堰・水門等技術検討委員会**

### **津波の河川遡上と河口堰・水門等の被害状況**

# 北上大堰 北上川水系北上川17.2k

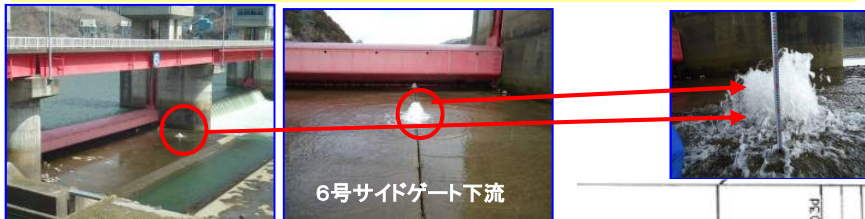
6号サイドゲート下流

6号ゲート下流部床板、1号ゲート下流部床板からの漏水。

止水板

止水板が破断している可能性が高い。

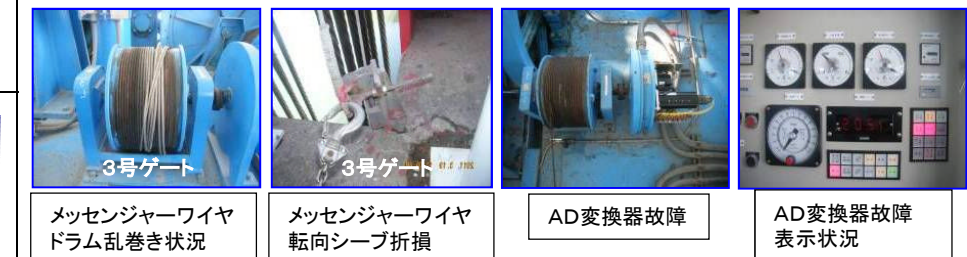
メッセンジャーワイヤ  
ドラム乱巻き状況

メッセンジャーワイヤ  
転向シーブ折損

AD変換器故障

AD変換器故障  
表示状況

3号ゲート開度計のメッセンジャーワイヤ切断のためゲート開閉制御不可能。  
手動による開閉操作可能。（5月1日復旧）

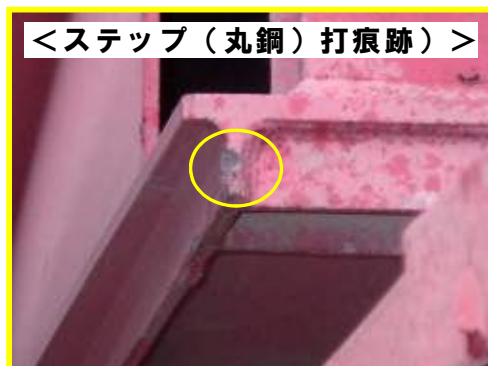
< ステップ（丸鋼）打痕跡 >

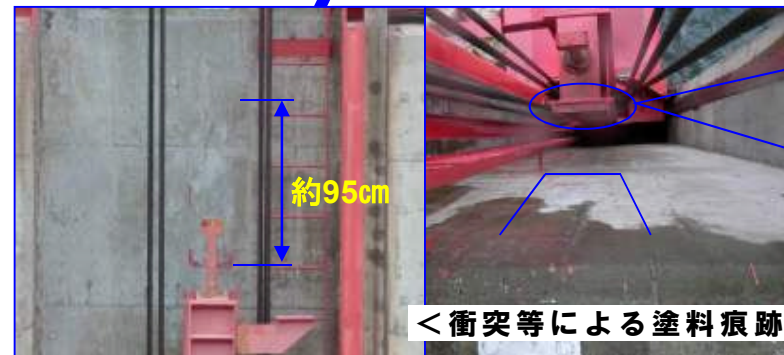
約95cm

< 衝突等による塗料痕跡 >

< 衝突等による塗装の剥離 >

< 6 号 ゲート 左岸 堰柱 への 摩擦 痕 >

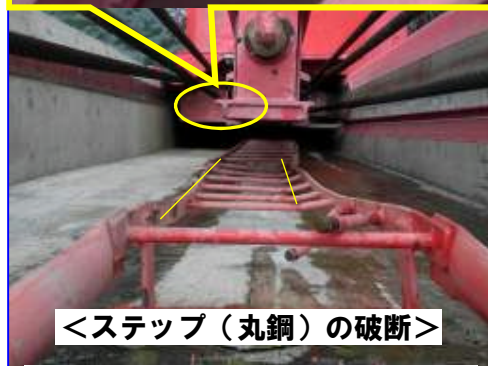
< ステップ（丸鋼）の破断 >

< 2 号 右岸 階段 損傷 >

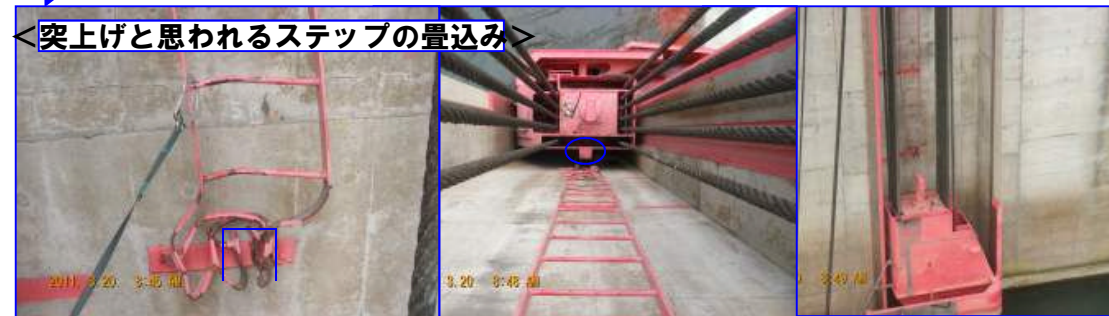
< 突上げと思われるステップの畳み >

< 5 号 ゲート 右岸 階段 の 損 傷 >

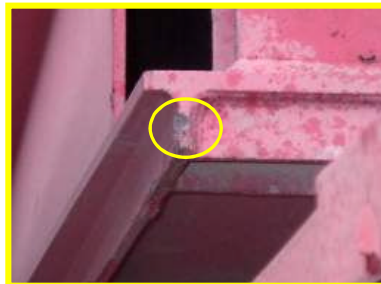
<2号右岸階段損傷>

<ステップ（丸鋼）打痕跡>

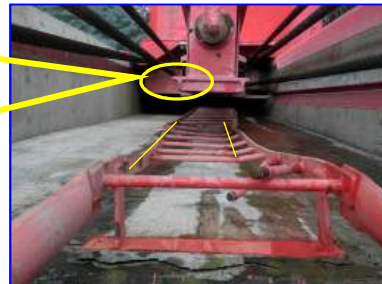
<ステップ（丸鋼）の破断>

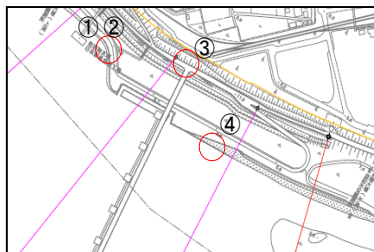
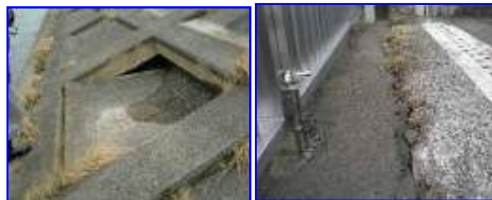
壁面剥離、天井落下。  
管理棟には、壁面クラックや剥離が多数発生しており、天井、蛍光灯の落下も発生。

付属施設等の変状「格子張落下、管理橋背面沈下」。  
阿武隈川左岸側に沈下等の変状を多数確認。

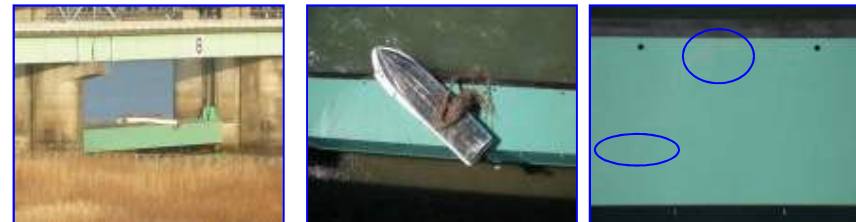
扉体「ゲート塗装の損傷」。  
漂着物(船、流木等)によるゲート塗装が損傷（8号ゲート）。

開閉装置、ワイヤーロープ  
津波の直撃によりゲートが浮き上がったものの、開閉装置やワイヤーロープについては、異常は認められない。

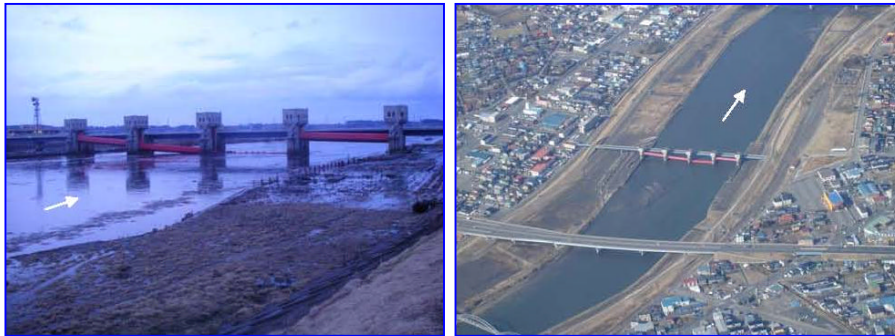
異常はなく、地震発生後、出張所より遠隔で全閉操作を行ったが、1号、2号、4号ゲートは操作中に開閉異常が発生し、ゲート片吊り状態。このため、出張所職員が管理所に急行。3号ゲートは問題なく全閉できた。

1号、2号、4号ゲート片吊り状況（津波到達後）

地震発生後に1号、2号、4号ゲートの開度計のメッセンジャーワイヤが滑車から外れ、ゲート開度の確認が不可能。

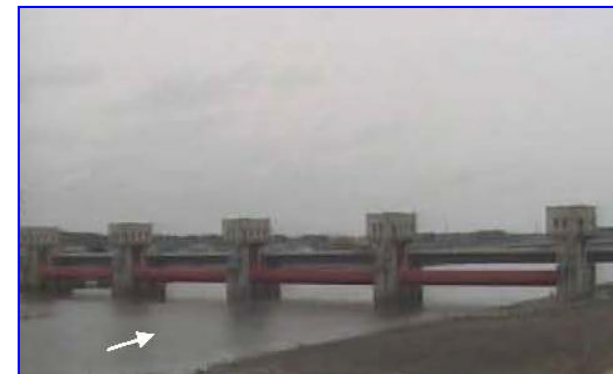
応急復旧後の状況

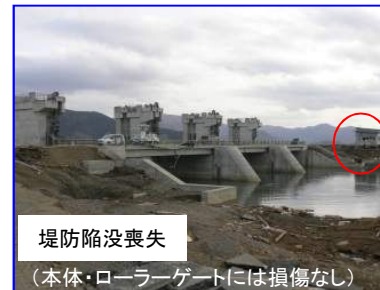
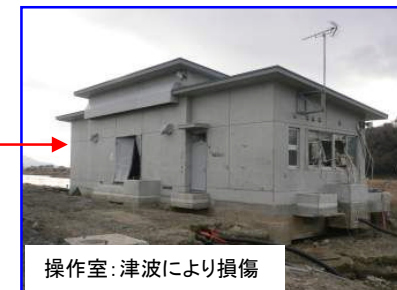
起伏ゲート戸当り逸脱、シリンダリングプレート曲がりのため、ゲート開閉操作不可能。（6月15日応急復旧）

予備発電設備が津波により浸水し、電源喪失。  
（仮発電機設置6月15日）

操作室の操作盤は浸水により動作不可能。  
機側操作盤は浸水せず、発動発電機による操作が可能。  
（6月15日応急復旧）

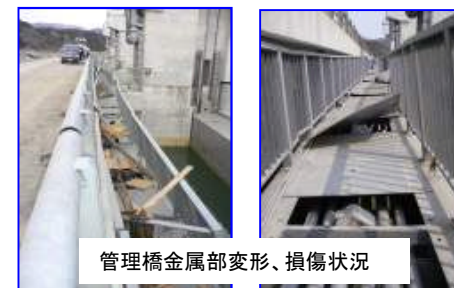
管理橋金属部変形、損傷。  
照明、CCTVカメラ流し。

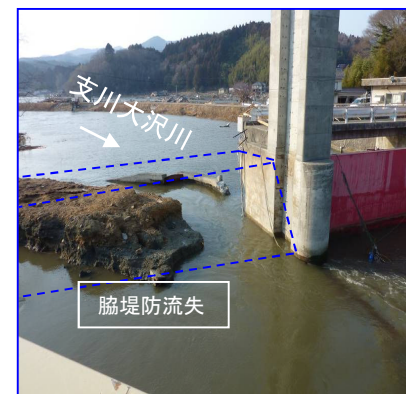
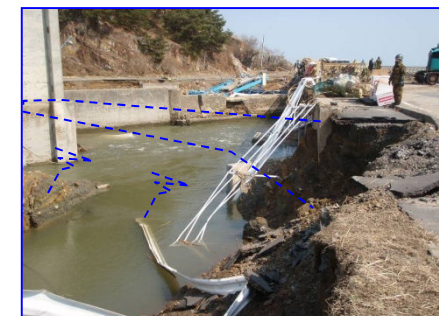
昇降階段基礎流失。

開閉装置：バランスゲート閉装置流出（ウインチ・操作盤）のため、ゲート開閉操作不可能。

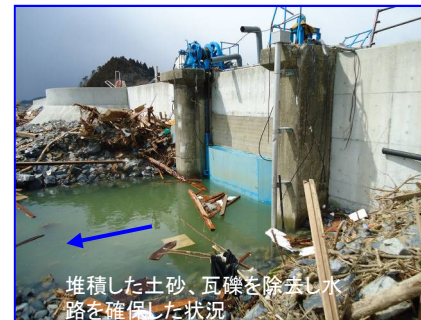
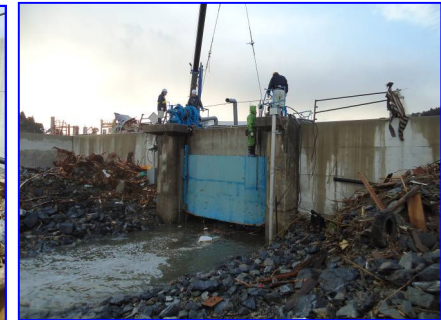
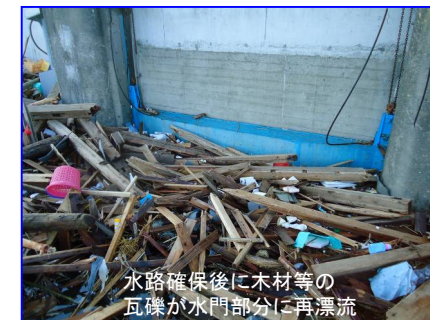
土砂、瓦礫の堆積。

土砂、瓦礫の堆積地盤沈下のため、開閉操作不可能。  
3月26日に仮設チェーンブロックを設置し、手動によるゲート操作可能。

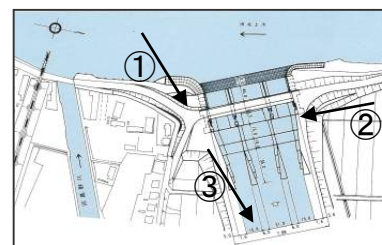
翼壁取付け護岸の沈下、止水板の破断。  
管理橋取付部の沈下。  
接続ブロックの流出。

① 翼壁の護岸の沈下状況

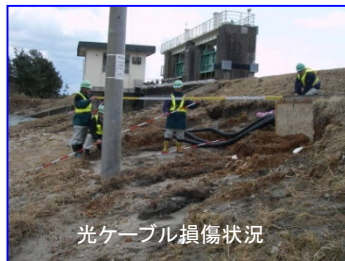
光ケーブル損傷。

光ケーブル損傷状況

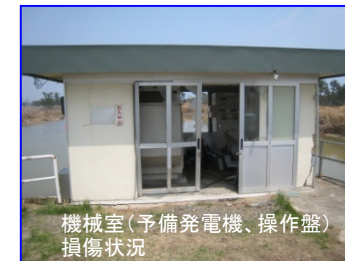
機械操作室（堤防天端上の機械室）の浸水による損傷、操作不可能（停電、予備発電設備損壊、操作盤損壊）。  
水位計流失し、水位測定不可能。

機械室（予備発電機、操作盤）  
損傷状況

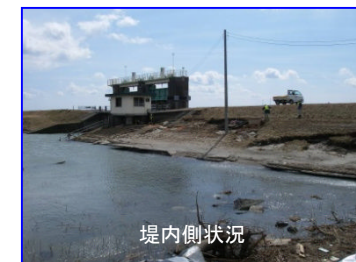
CCTVカメラ損傷。  
付属施設損傷（転落防止柵、階段、量水標、看板）。

転落防止柵損傷、塵芥堆積状況

堤内側状況
