河川流域における津波被害状況

被災状況

今次津波高と被災前堤防高および計画堤防高（津波・高潮） [河口部]

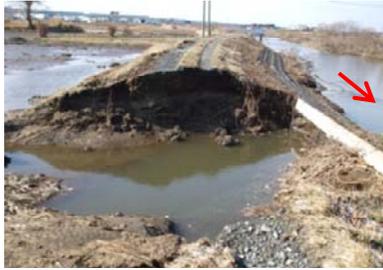
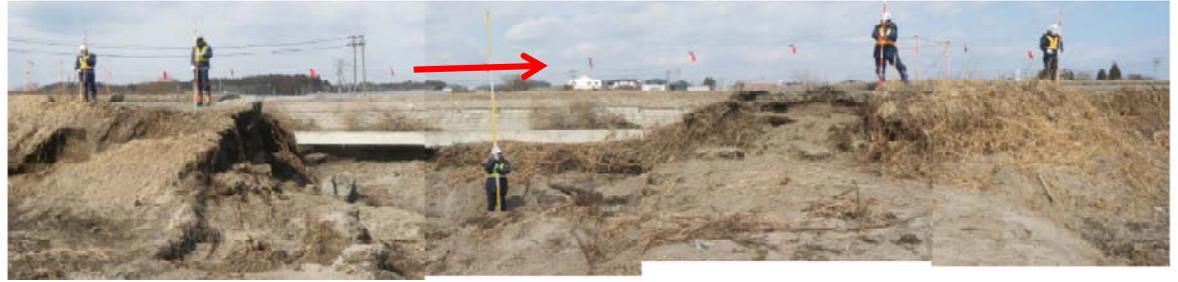
右岸被災状況

堤体の半分以上が流出

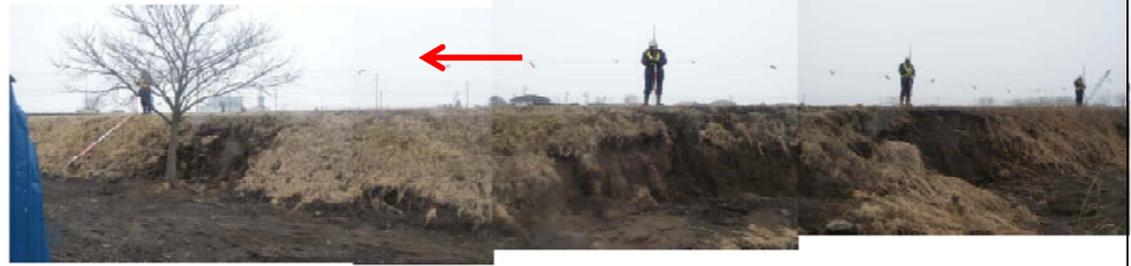
左岸被災状況

川裏側の法尻侵食

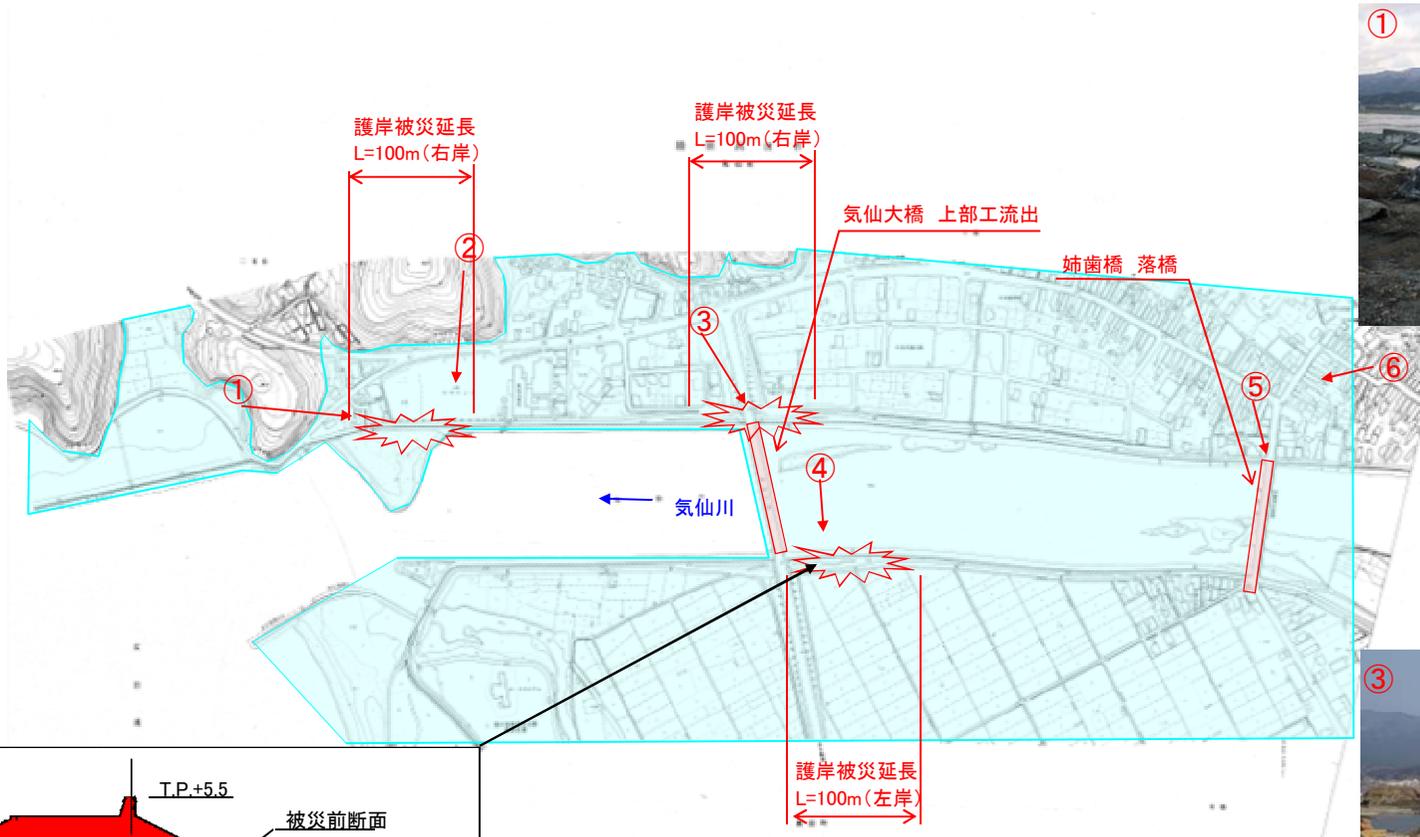
気仙川の被災状況

注) 堤防崩壊ラインは、写真などからの推定

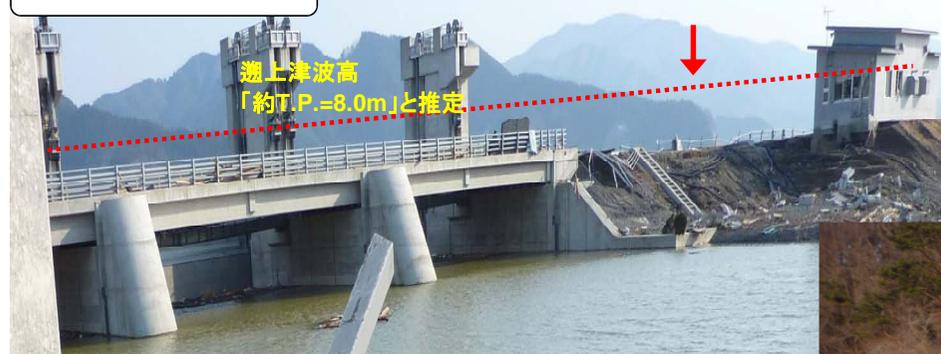
2.0k(月浜第一水門)

遡上津波高
「約T.P.=8.0m」と推定

窓に残った痕跡が水門管理橋の高欄よりも高いことから

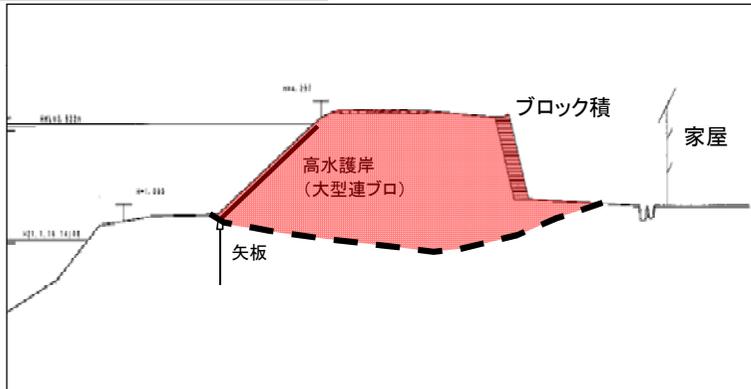
被災断面(スケッチ・ポンチ絵等)

- ・釜谷堤防はS30~H8年施工、津波により堤防約1,100mが流出。
- ・堤体部分は、ほぼ全段面が流出している。

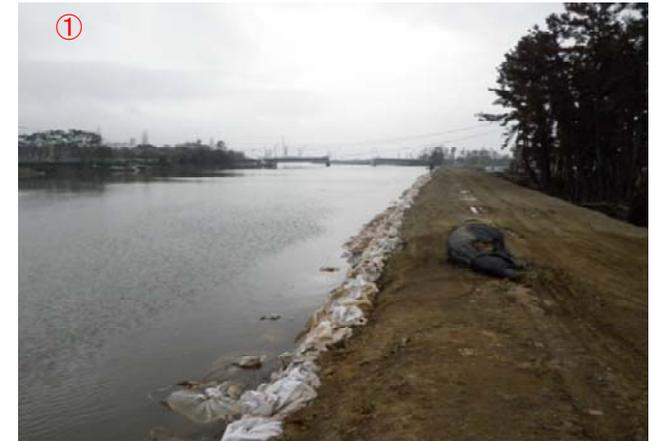
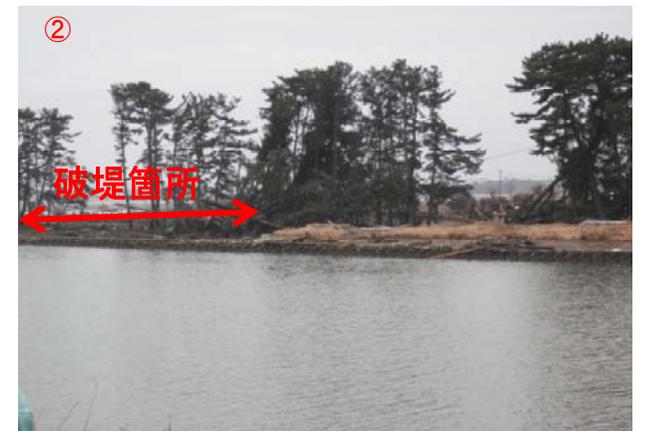
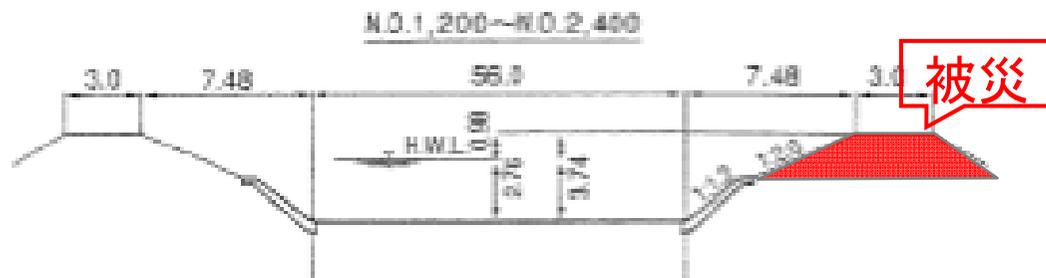
定川(東松島)

越流の有無： 有

a)越流水深：2.8m(津波痕跡高5.8m)

b)堤防付近の堤内側水深：5.8m

c)越流時間：不明

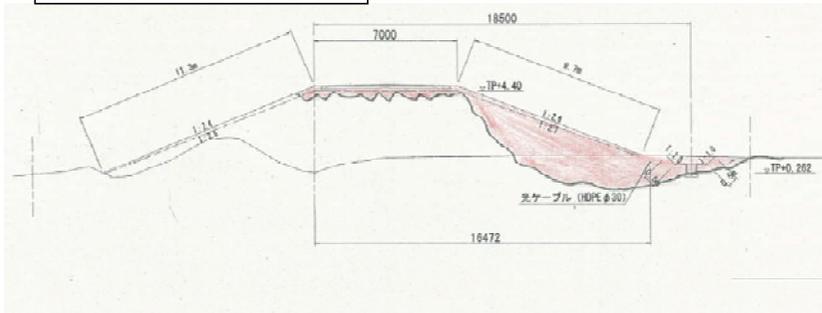
被災断面(スケッチ・ポンチ絵等)

- ・当該堤防は、藤塚排水機場から海岸公園樋門の区間であり、施工中。
- ・堤防構造は、土堤構造。被災後も、7～8割程度が残存。
- ・天端As舗装は、未施工。

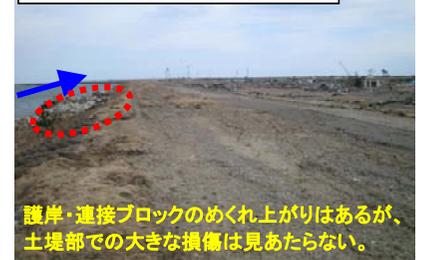
右岸・閑上水門下流土堤区間

護岸・接続ブロックのめくれ上がりはあるが、土堤部での大きな損傷は見あたらない。

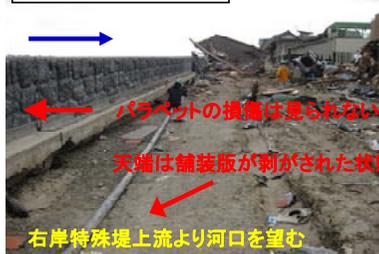
右岸・閑上特殊堤

パラベットの損傷は見られない
天端は舗装版が割がされた状態
右岸特殊堤上流より河口を望む

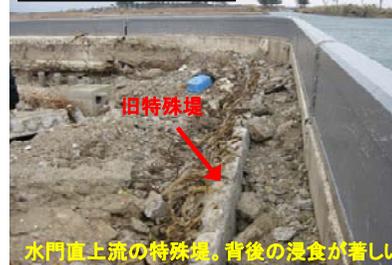
右岸・閑上特殊堤

旧特殊堤
水門直上流の特殊堤、背後の浸食が著しい

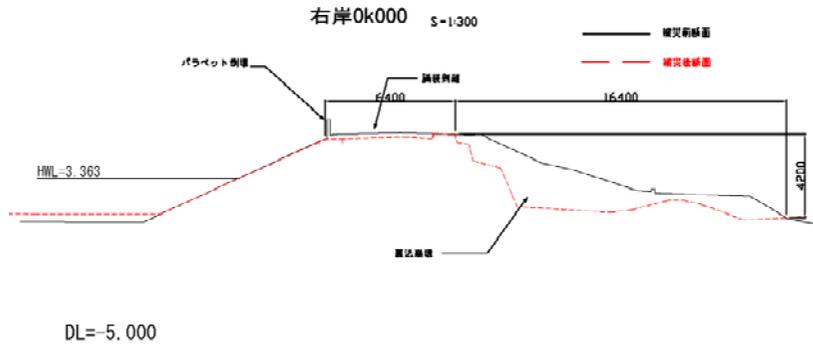
被災断面(スケッチ・ポンチ絵等)

- ・当該堤防はH17年施工した特殊堤。
- ・堤防は川表ブロック張、天端はAs舗装、川裏は張芝土堤、0.8mのパラペット付き
- ・津波により堤体が著しく侵食を受けている。パラペットも津波により飛ばされている。

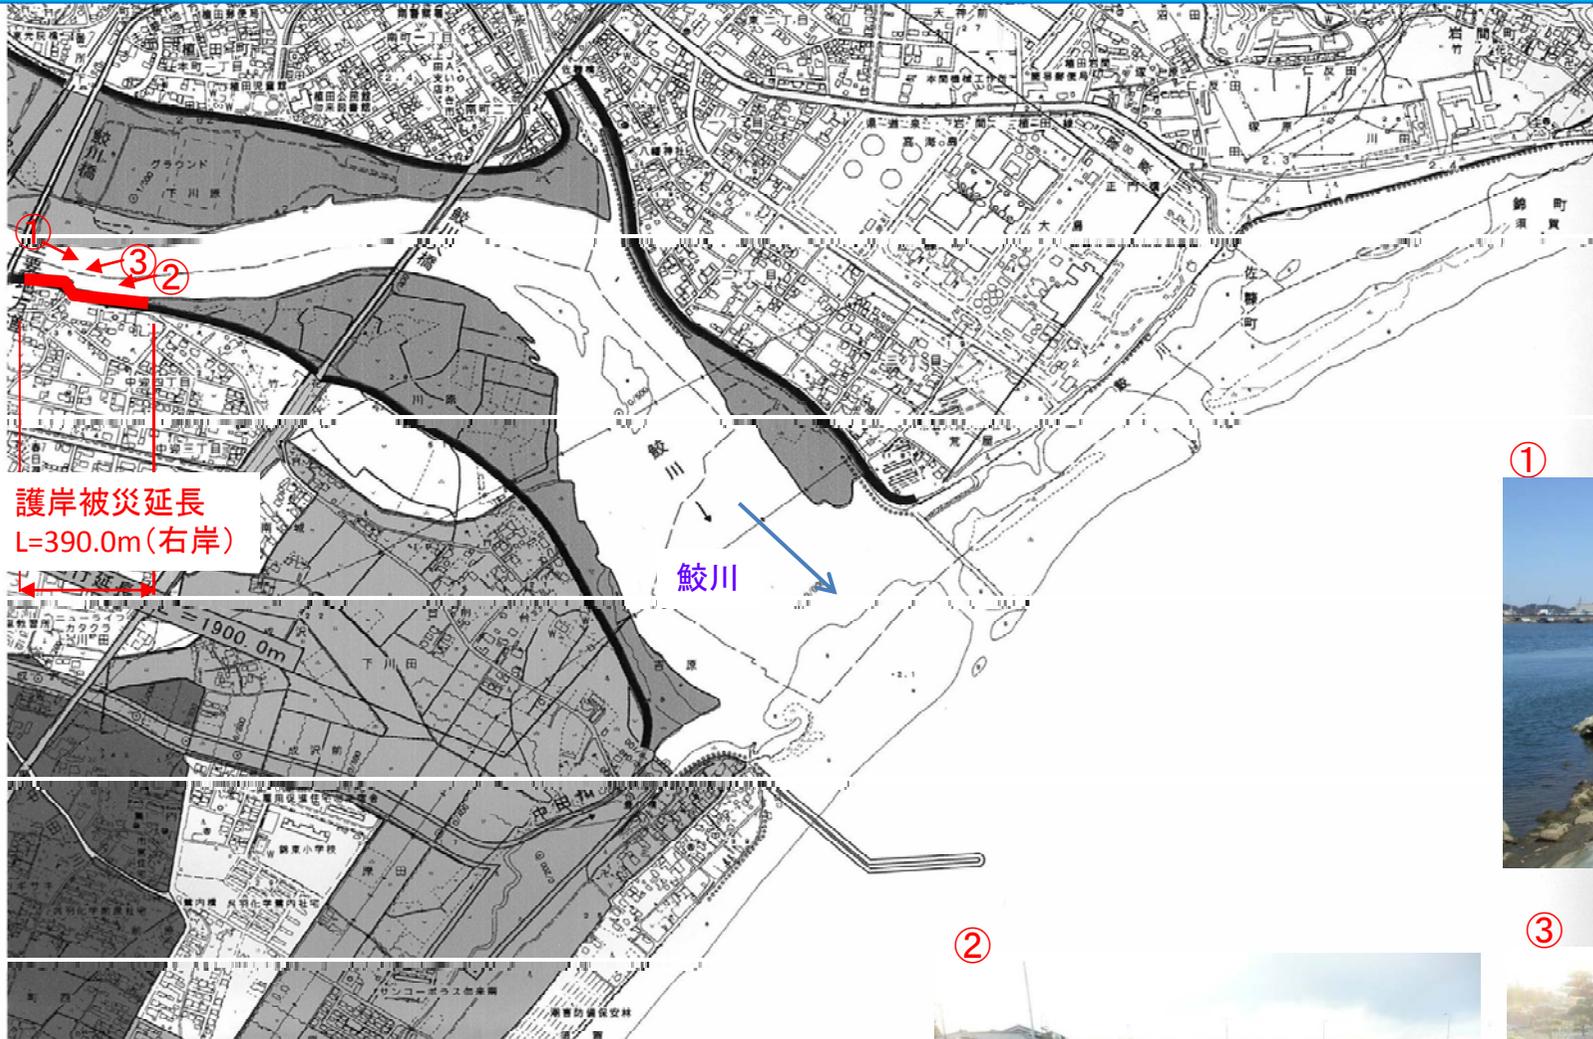
鮫川の被災状況

護岸被災延長
L=390.0m(右岸)

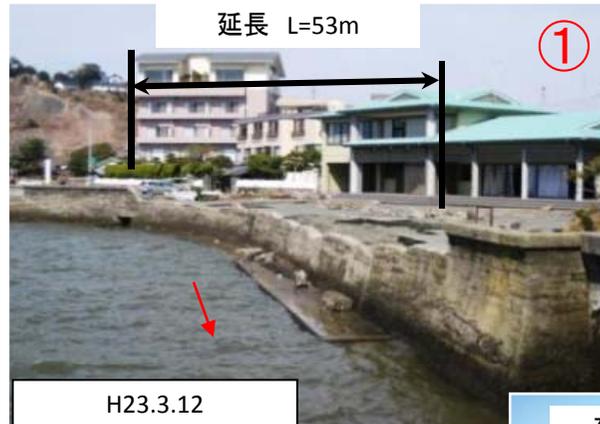
被災直後

①パラペット堤破損

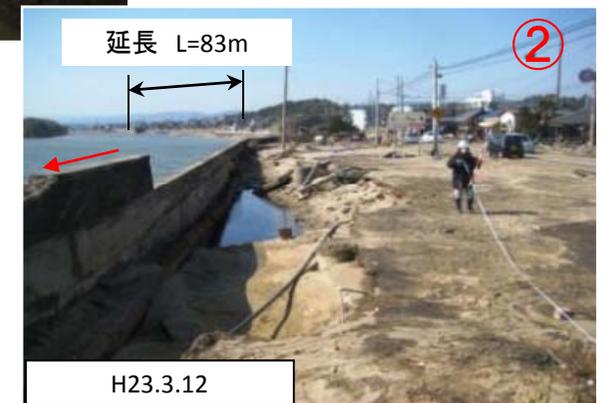
②背面(堤内地)吸出し

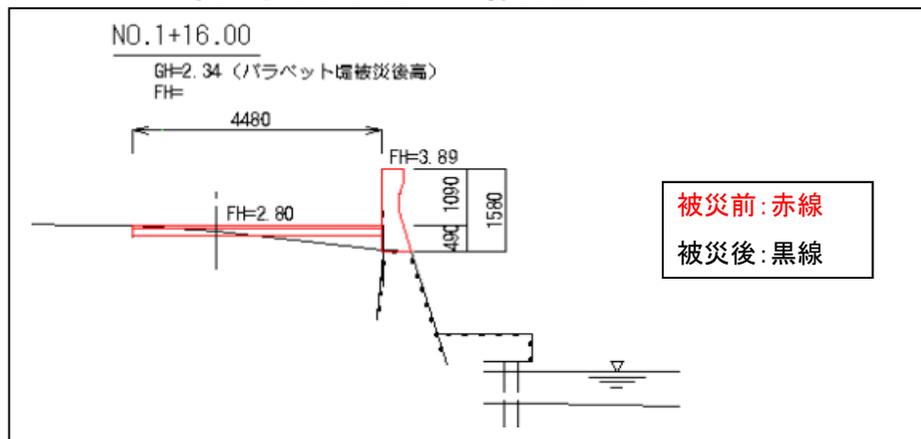
標準断面図(構造図)

越流の有無: 有

a) 越流水深: 不明

b) 堤防付近の堤内側水深: 不明

c) 越流時間: 不明

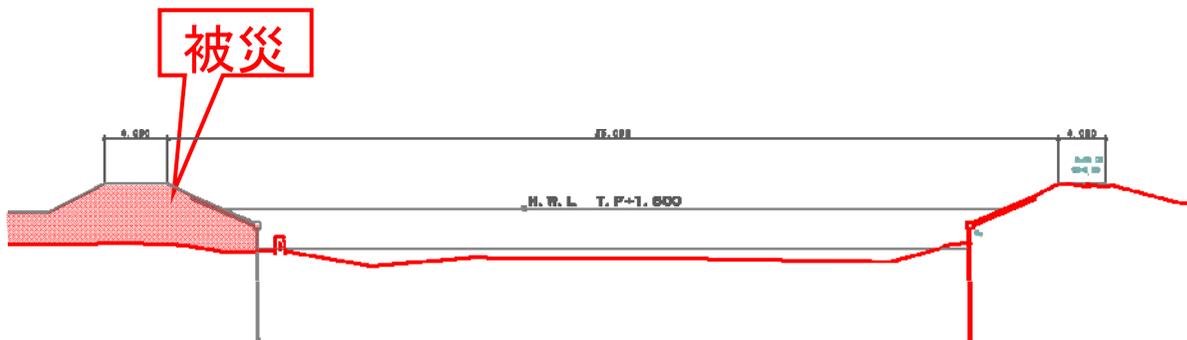
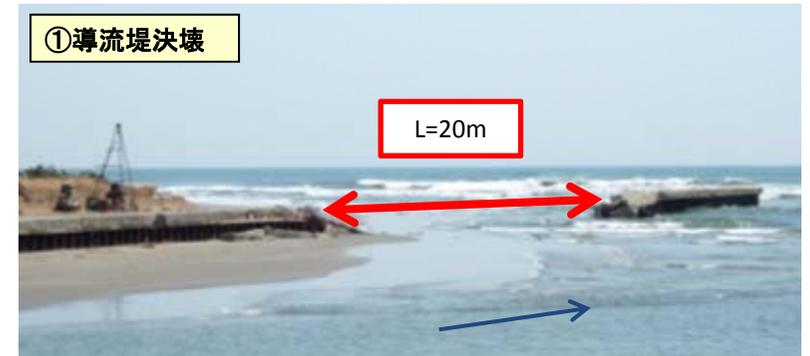
標準断面図(構造図)

越流の有無: 有

a) 越流水深: 2.1m

b) 堤防付近の堤内側水深: 1.8m

c) 越流時間: 6時間
