津波による河川堤防の被災パターン

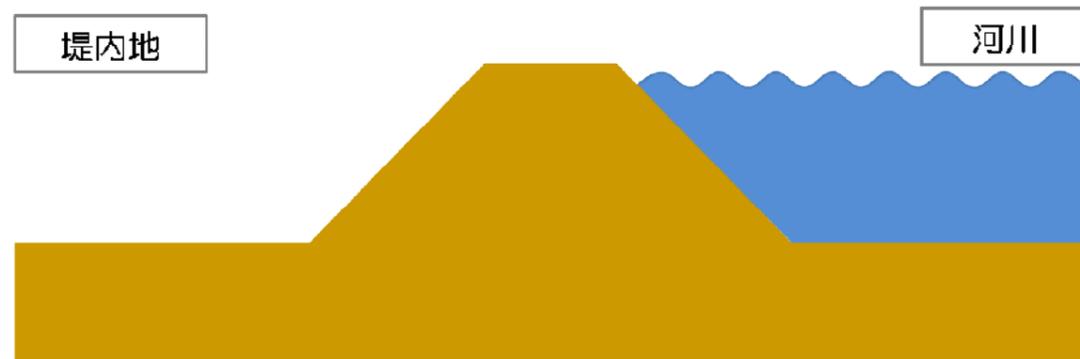
①津波が河道を遡上

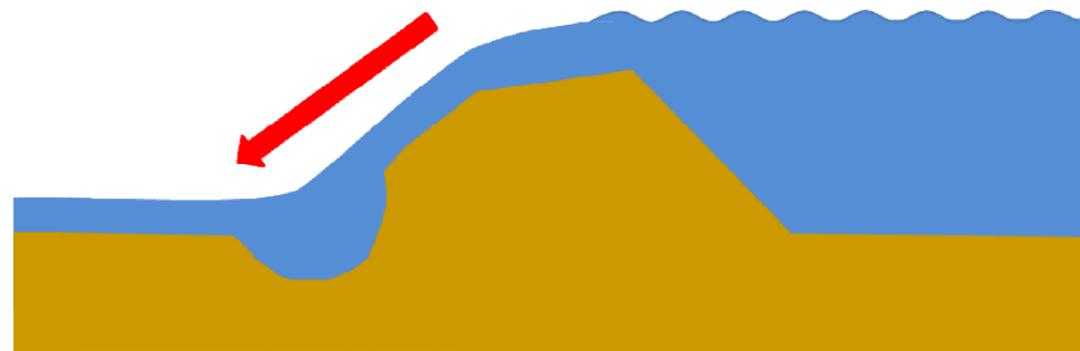
②津波が堤防を越流、堤防の裏法尻を洗掘

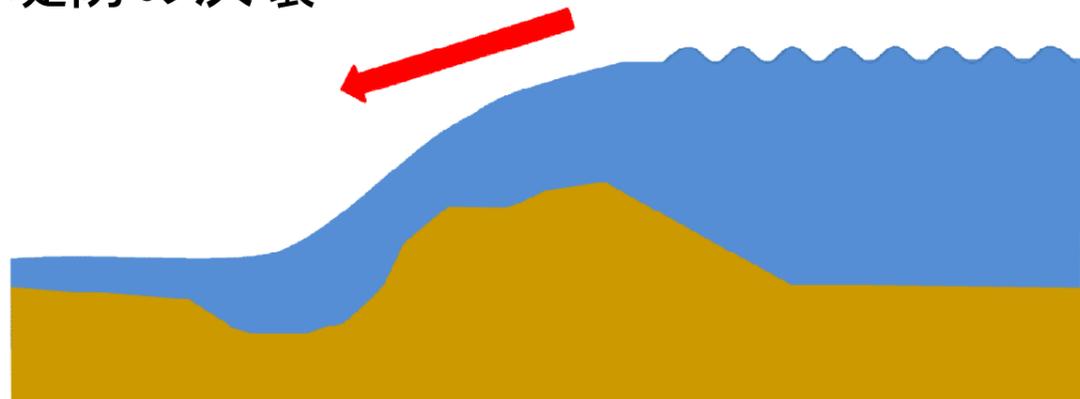
③堤防の決壊

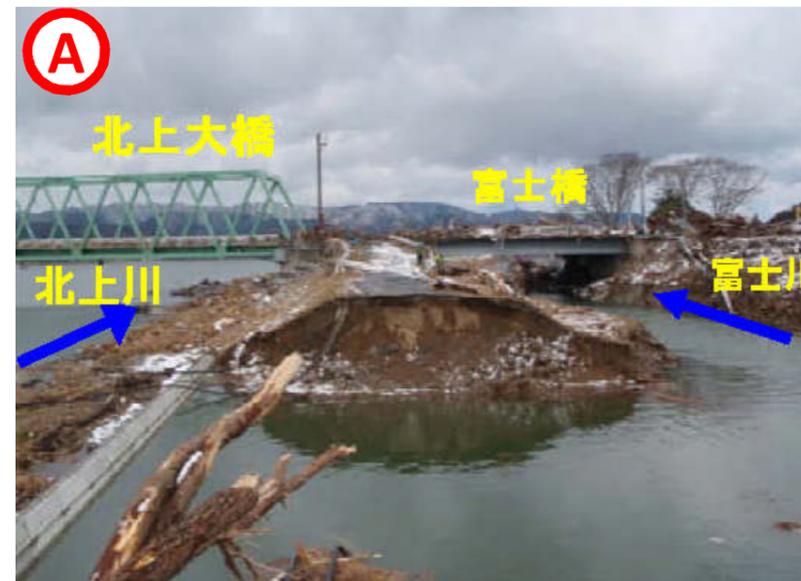
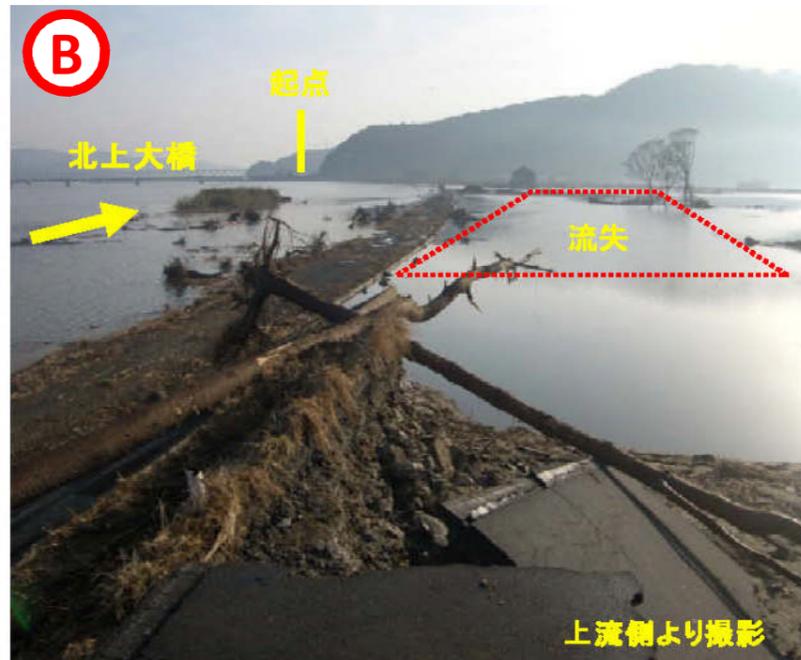
被災例：新北上川(右岸約4k~5k)

【パターン I】土堤を津波が越流したことにより破堤に至ったもの

河川を遡上した津波が堤防を越流。裏法尻から洗掘が進行し、最終的に堤防の決壊に至った。

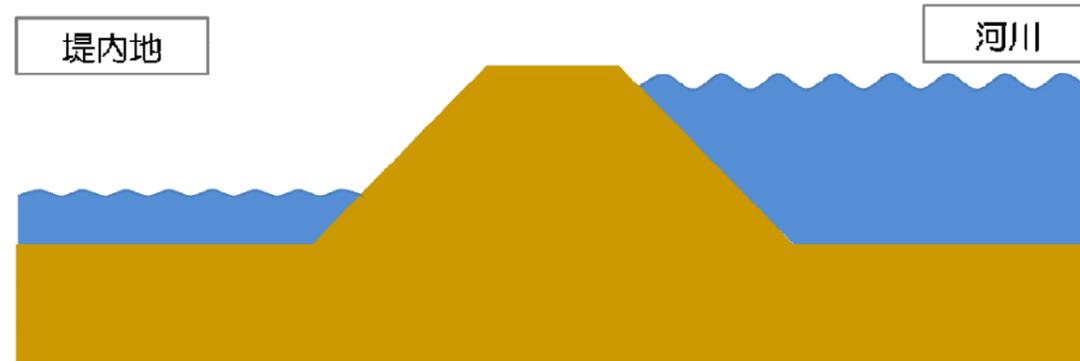
- ①津波が河道を遡上
堤内地にも海岸からの津波が到達
(または、堤防から越流した水が短時間で堤内地側で貯まる)

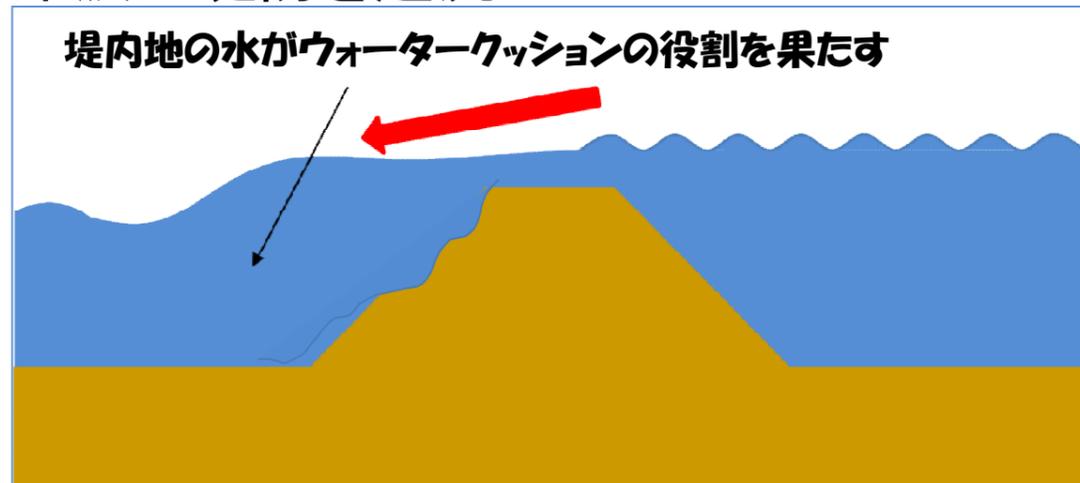
- ②津波が堤防を越流
堤内地の水がウォータークッションの役割を果たす

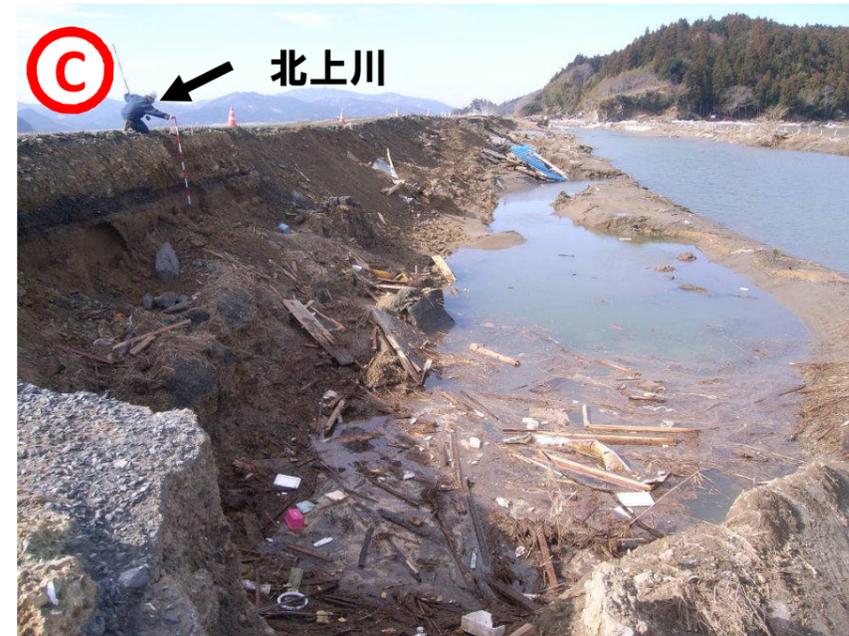
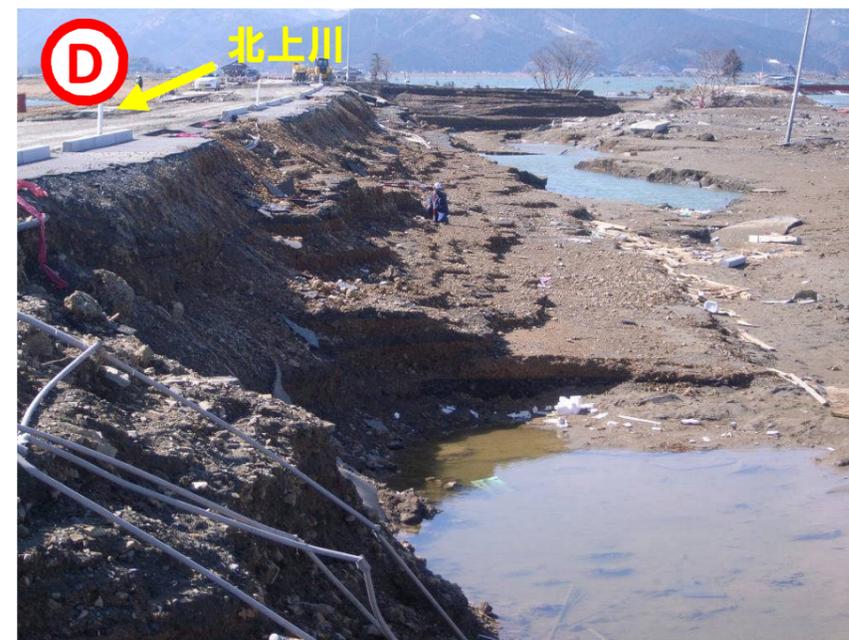
被災例:新北上川(左岸約2k~4k)

【パターンⅡ】土堤を津波が越流したものの破堤には至らなかったもの

河川を遡上した津波が堤防を越流。堤内地の湛水がウォータークッションの効果を発揮し、堤体を浸食したものの破堤には至らなかった。

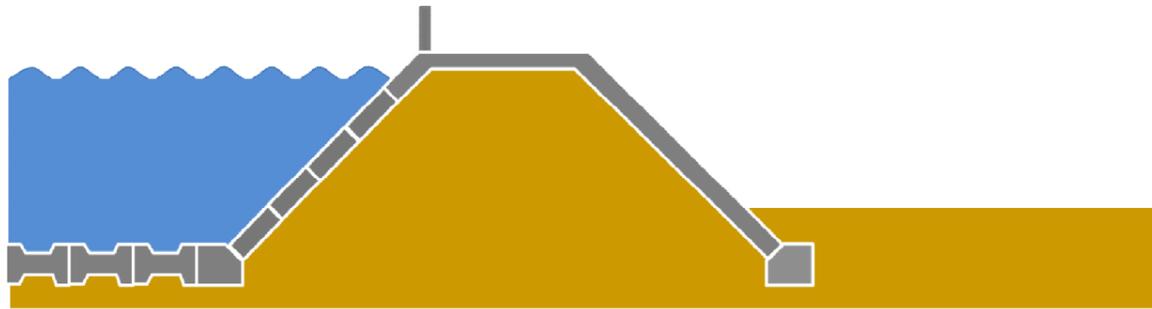
①津波が河道を遡上

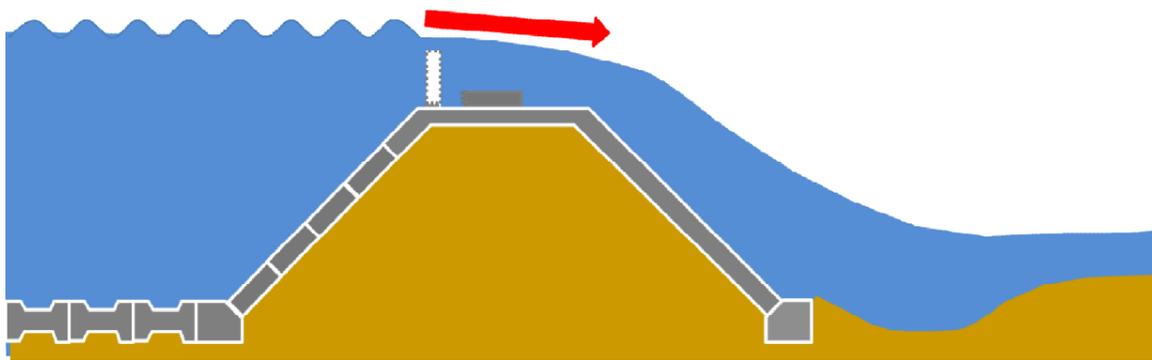
②津波が堤防を越流、パラペットを倒し、堤防の裏法尻を洗掘

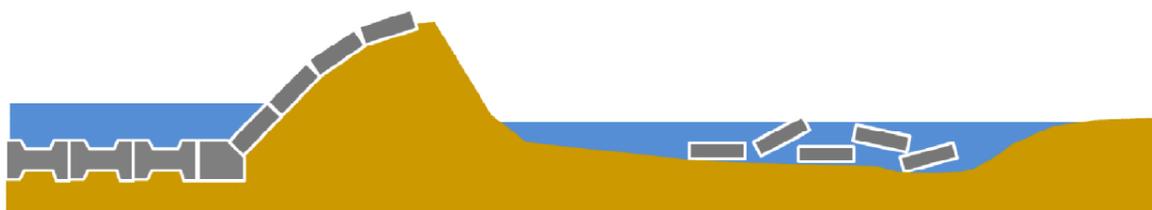
③表面のコンクリートが崩れ、土堤部が浸食された

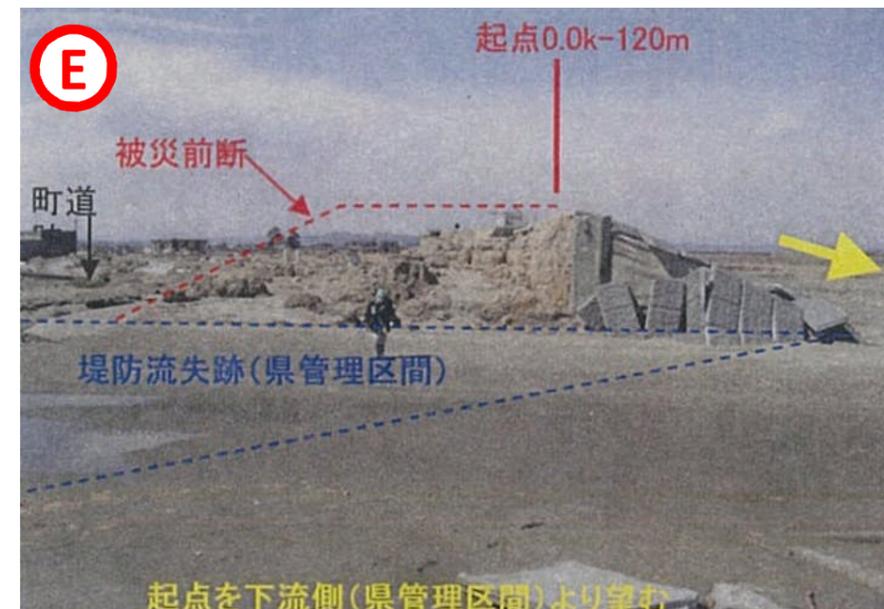
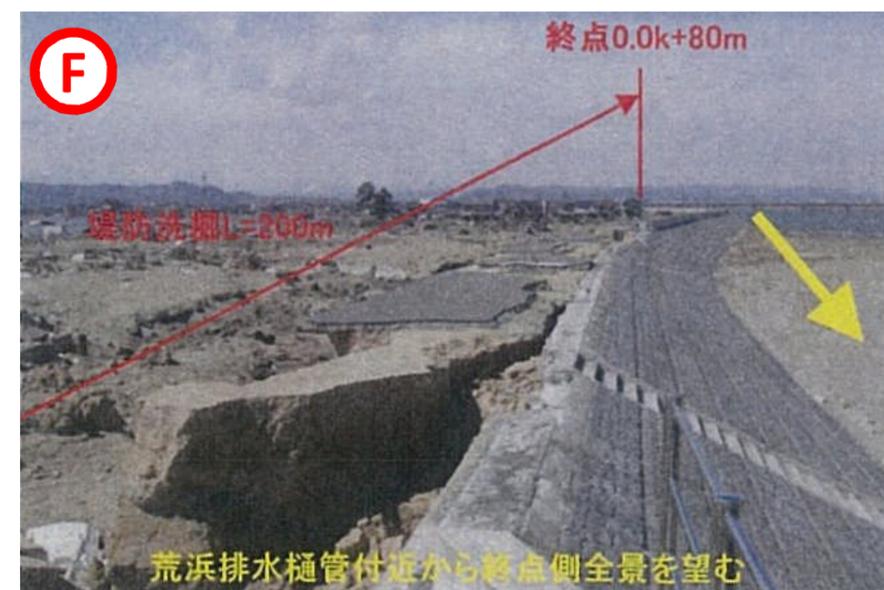
被災例:阿武隈川(右岸約0km)

【パターンⅢ】特殊堤(パラペット堤)を津波が越流し被災したものの

河川を遡上した津波がパラペットを押し倒し越流。裏法尻から洗掘が進行し、堤防の断面が大きく欠損した。

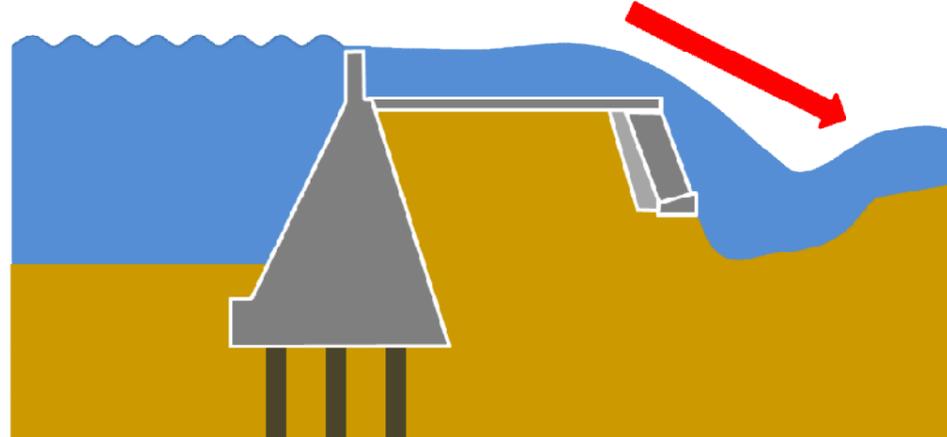
②津波が堤防を越流、堤防の裏法尻を洗掘

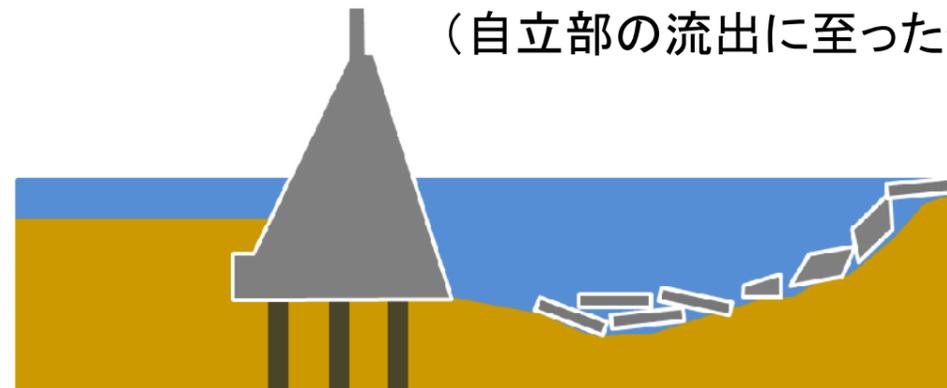
③自立している部分を残して盛土堤部が流失

(自立部の流出に至った例もあり)

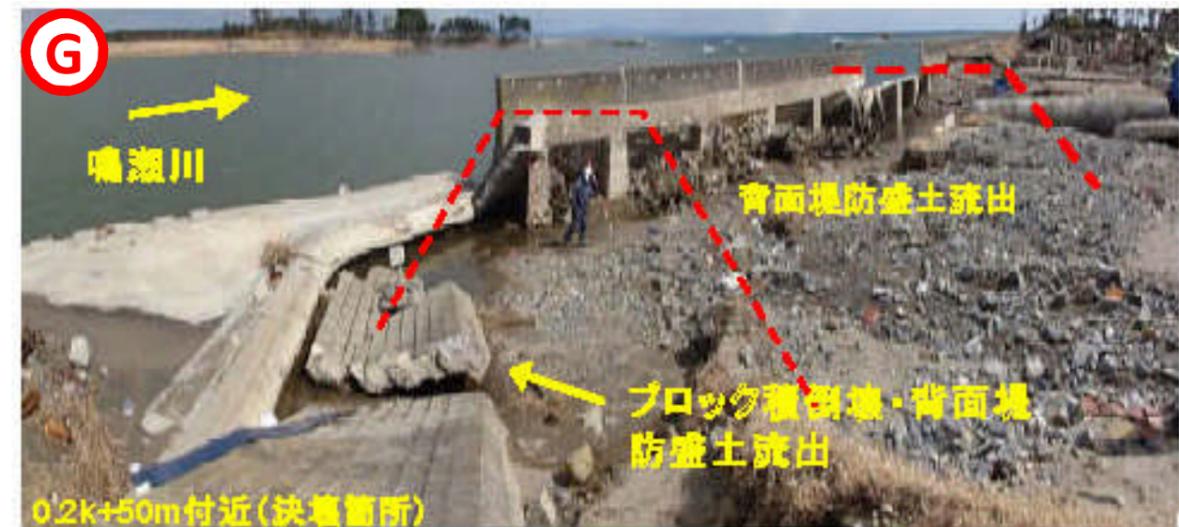
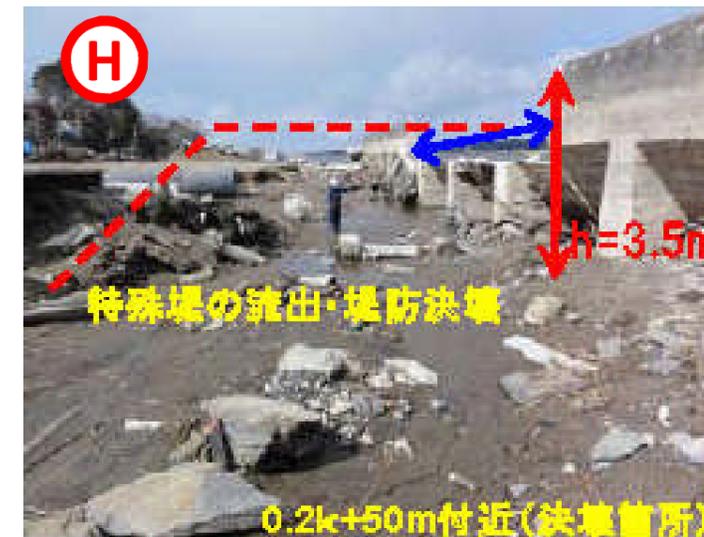
被災例：鳴瀬川(右岸約0km)

【パターンⅣ】自立式特殊堤を津波が越流し被災したものの

河川を遡上した津波が堤防を越流。川裏側の盛土部の裏法尻から洗堀が進行、流出した。

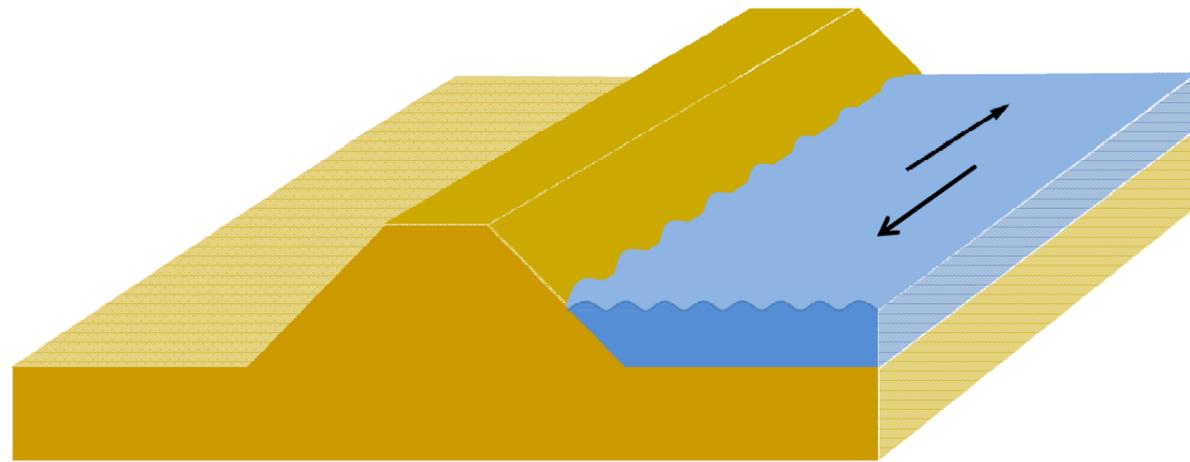
- ①津波が堤防に沿って遡上(引き波の影響もあり)する際、堤防法尻を洗掘する

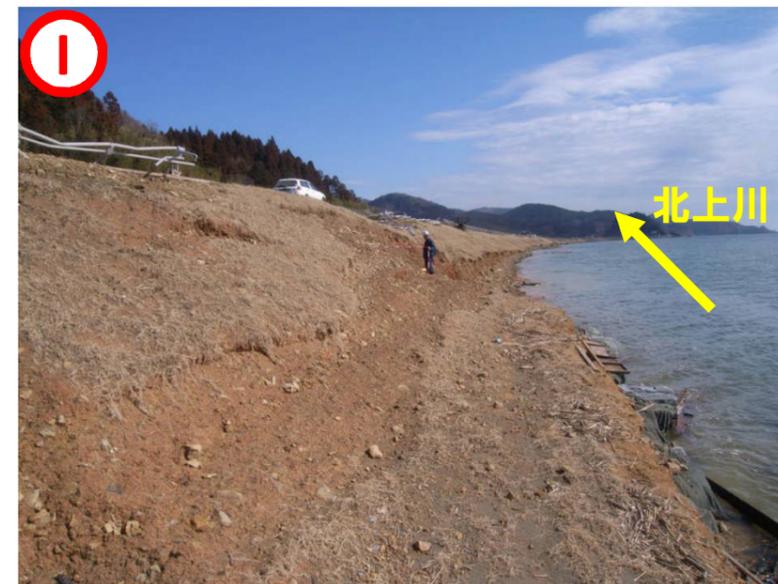
被災例:新北上川(左岸約2km)

堤防に沿って遡上する津波の流水が堤防を洗掘した。

川側のり面の侵食

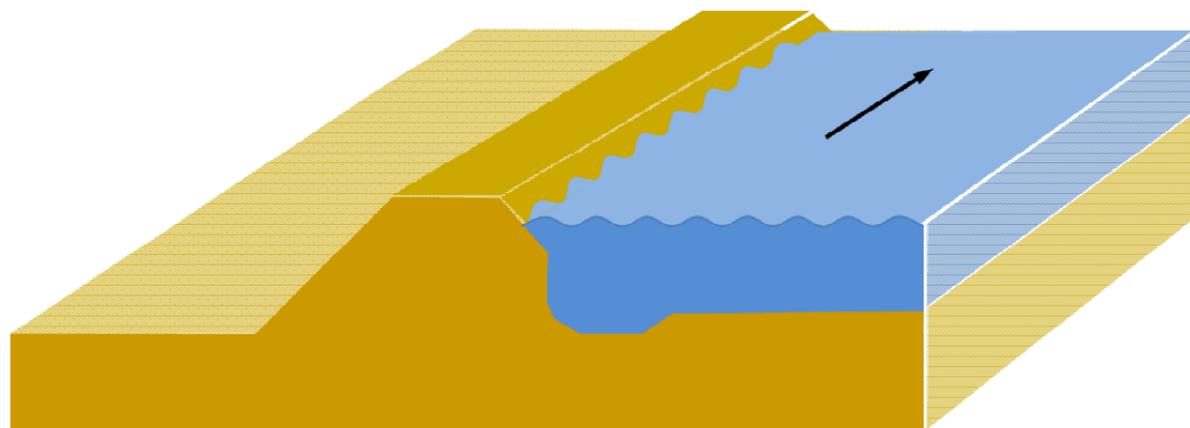
- ②堤防は大きく洗掘され不安定な状況になる

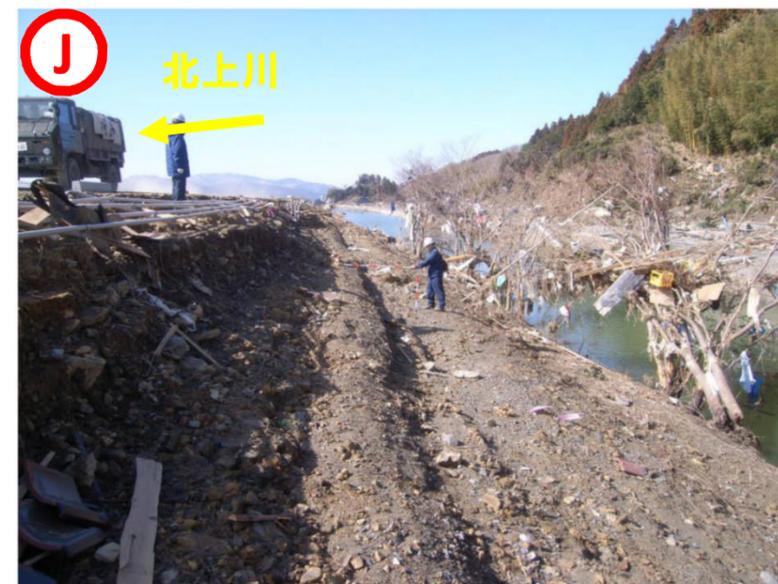
堤内側のり面の侵食
(国総研資料より引用)
