# 台風第14号の概況

資料3-1

# 平成17年台風14号により計画高水位及び危険水位を超えた1級河川

# 大淀川の被災状況(大規模な内水被害)

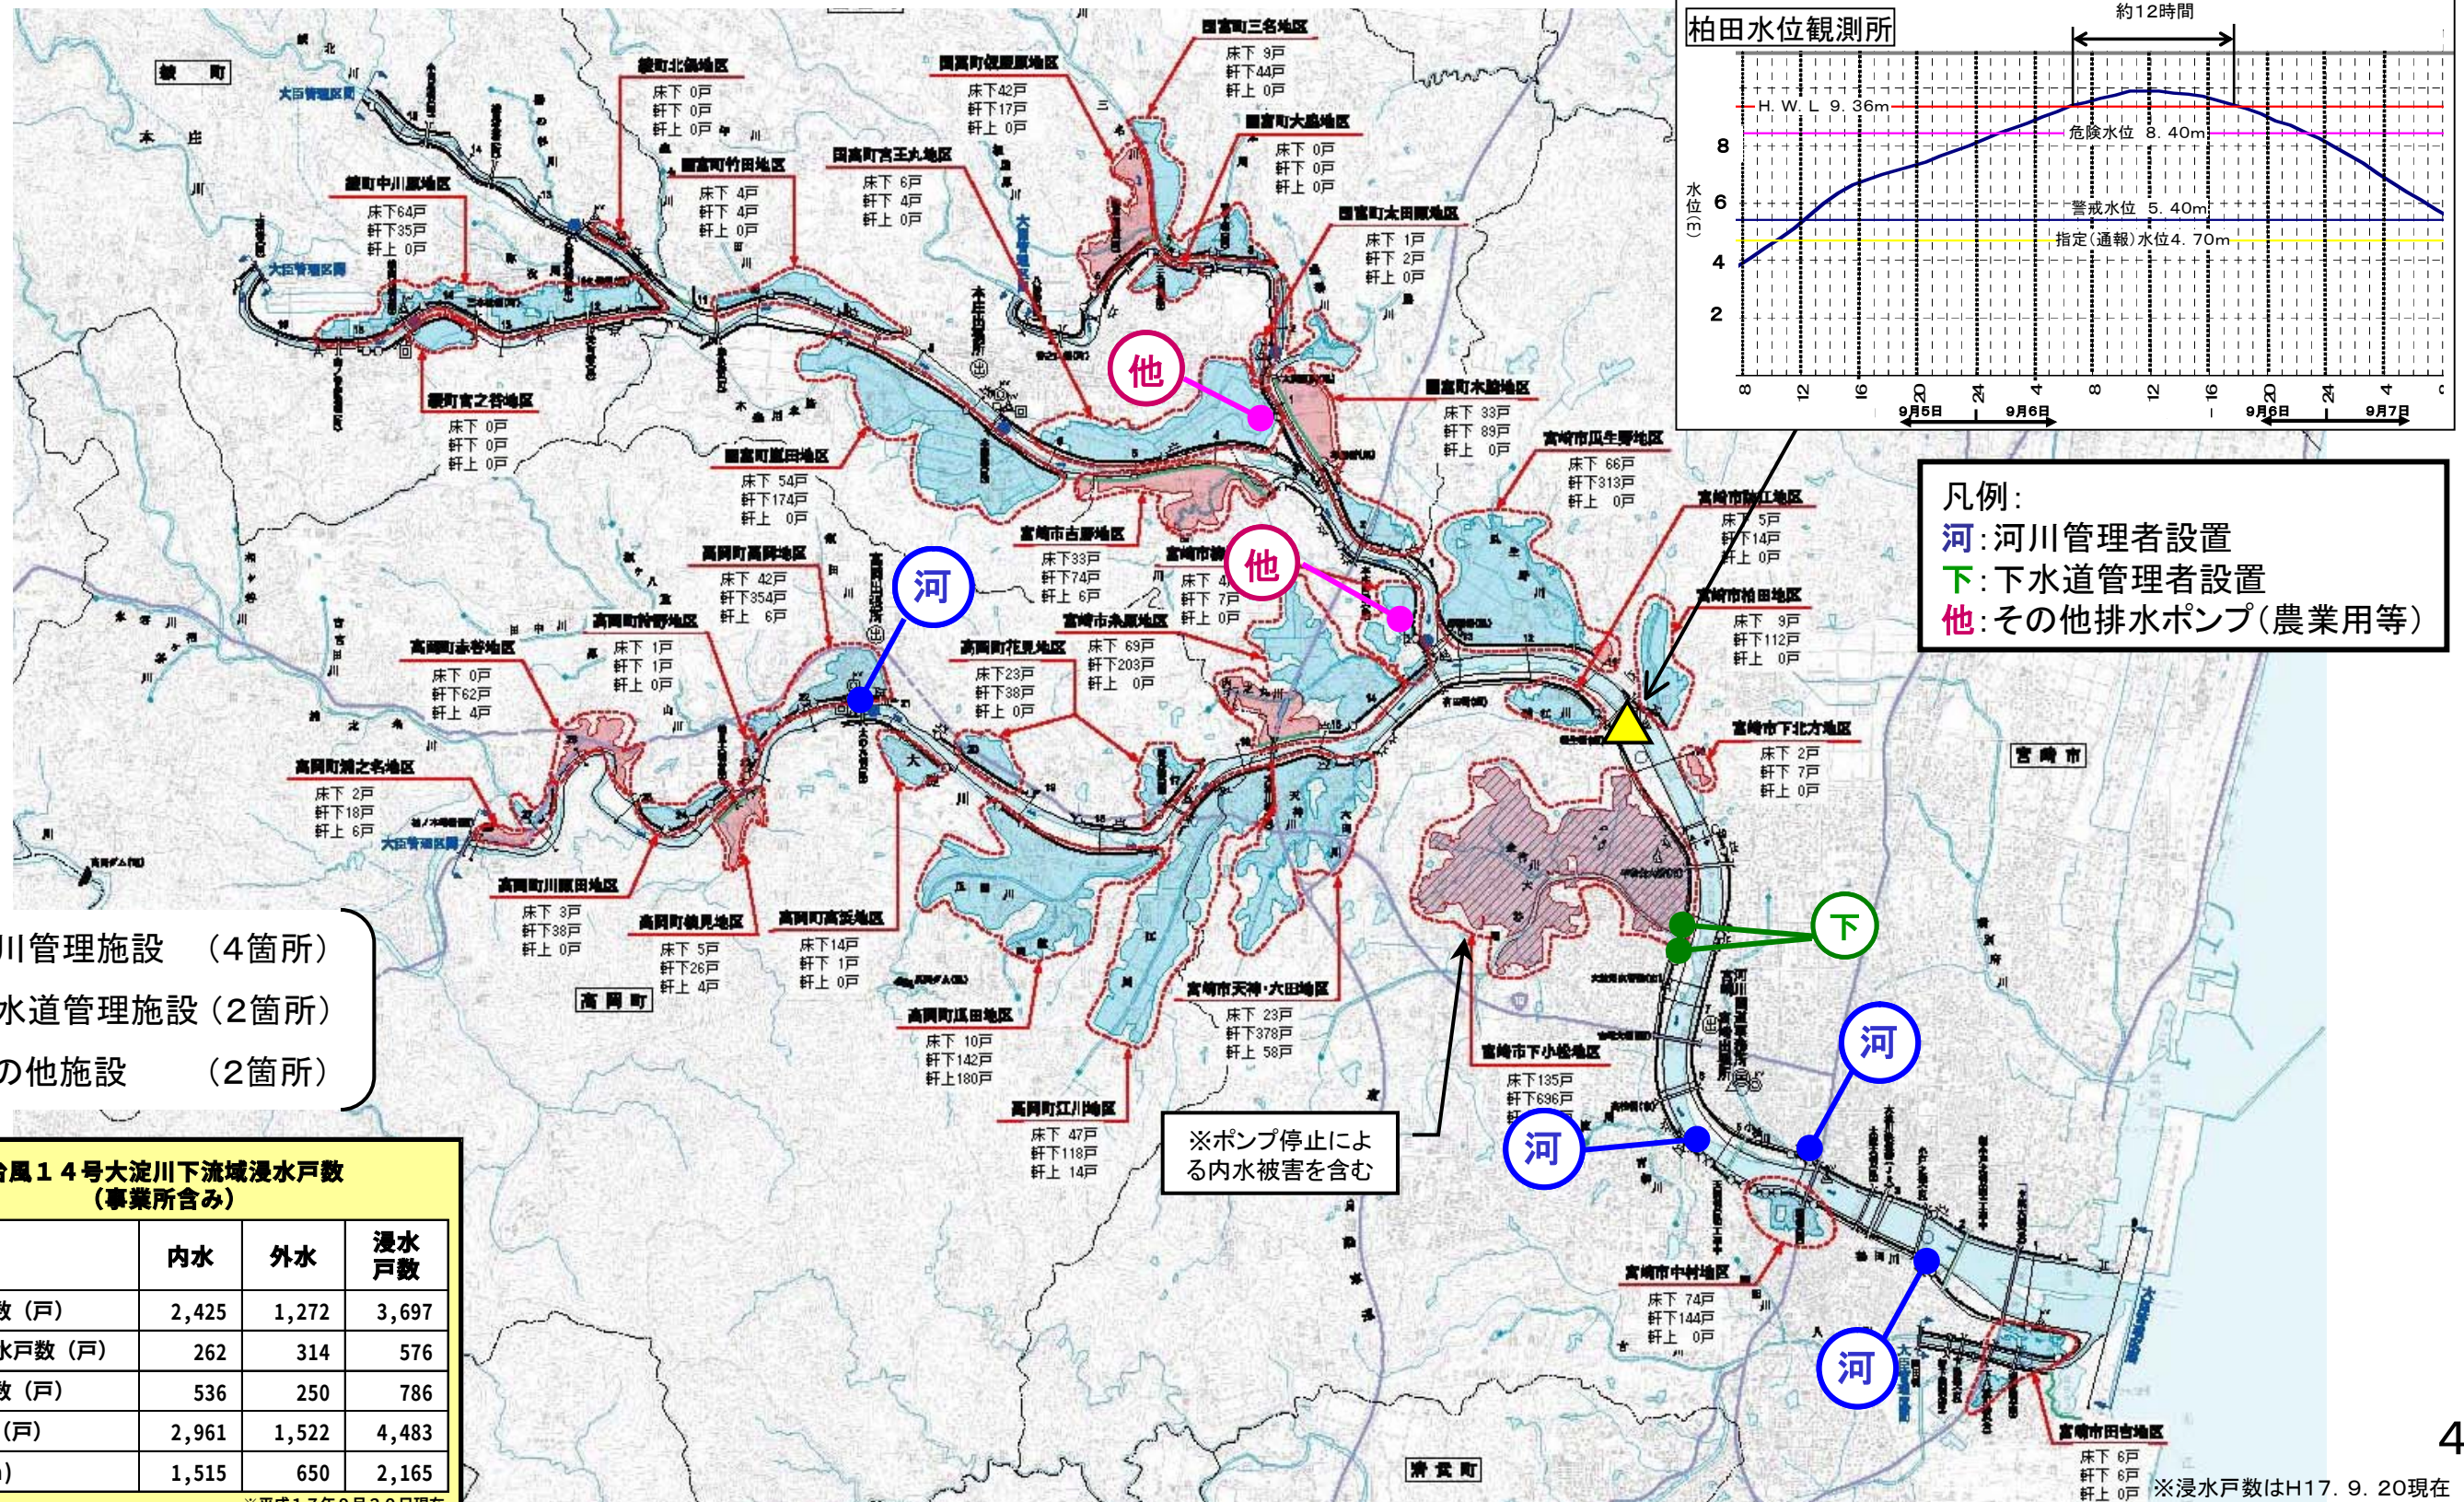
大淀川

- ・本川で高い水位が長期間続いた影響で、いたるところで内水被害が発生
- ・本川の改修状況等をふまえ、排水運転調整、下水道整備との調整等を含めた河川全体としてのより効果的・総合的な内水対策が必要

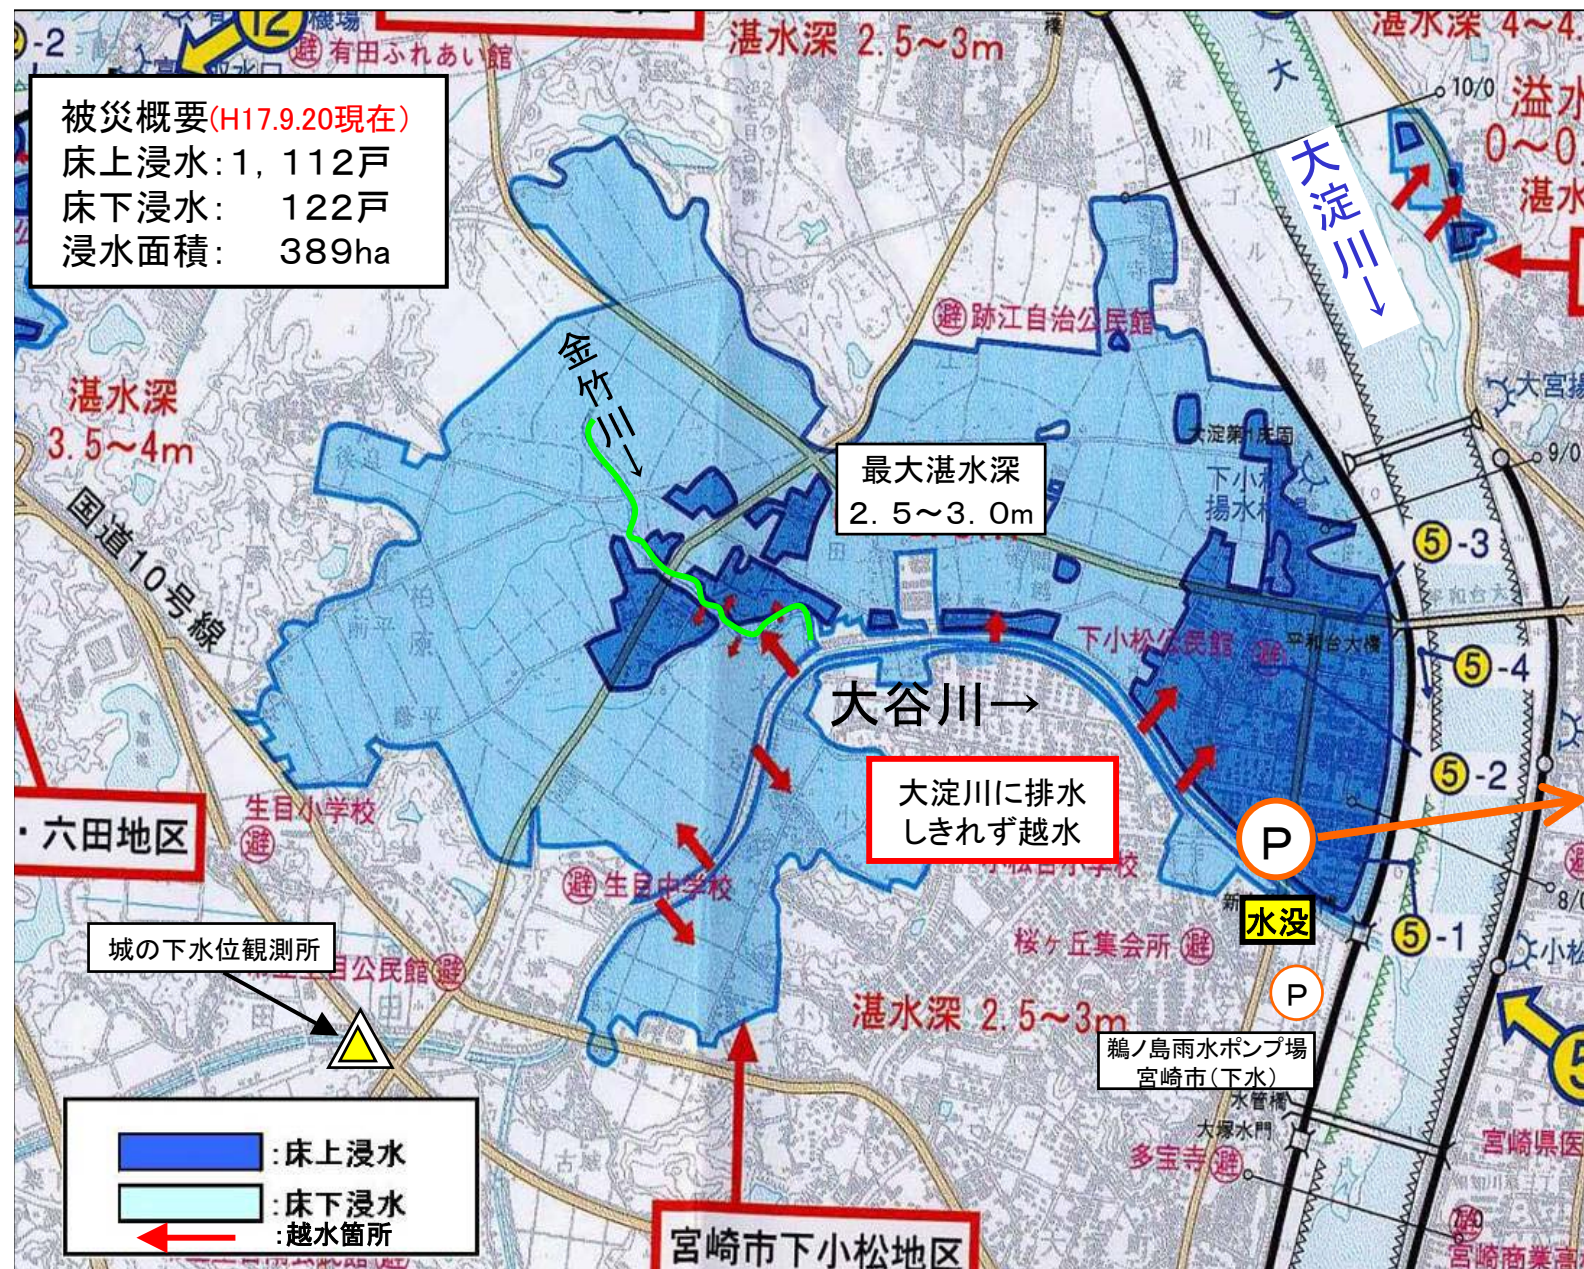
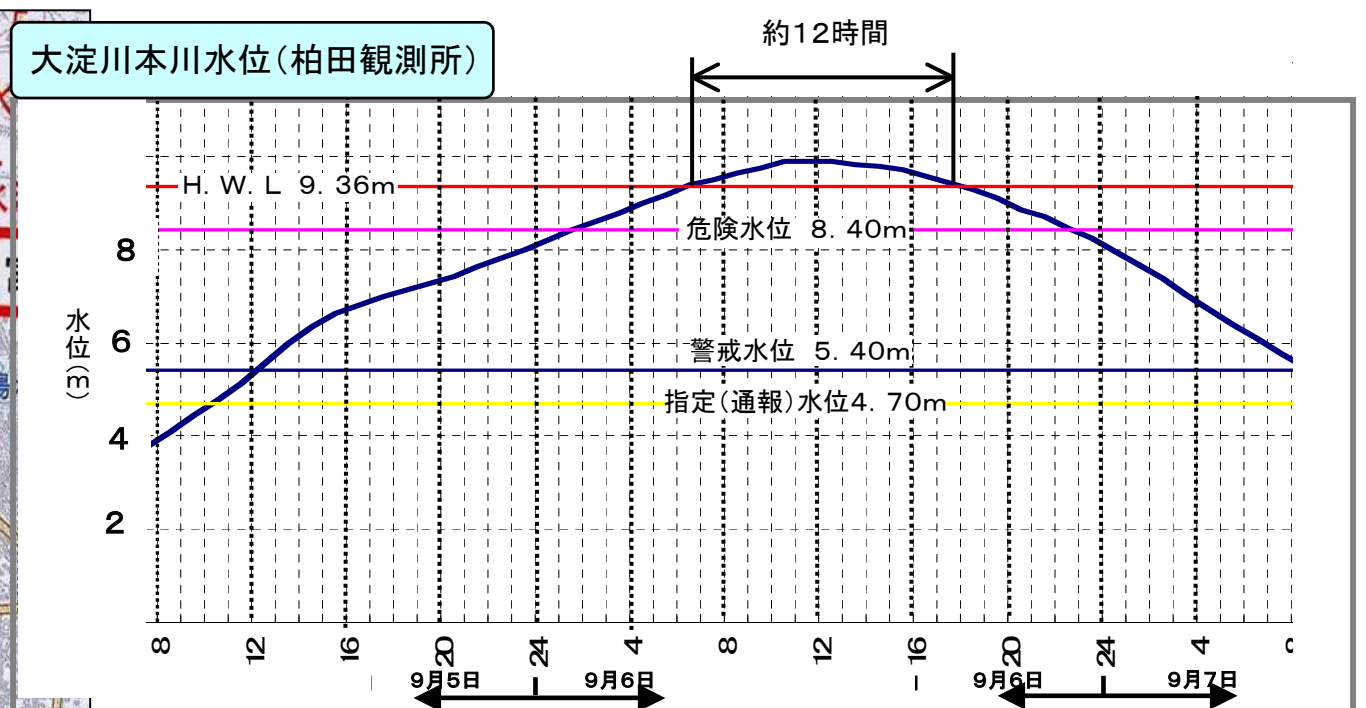
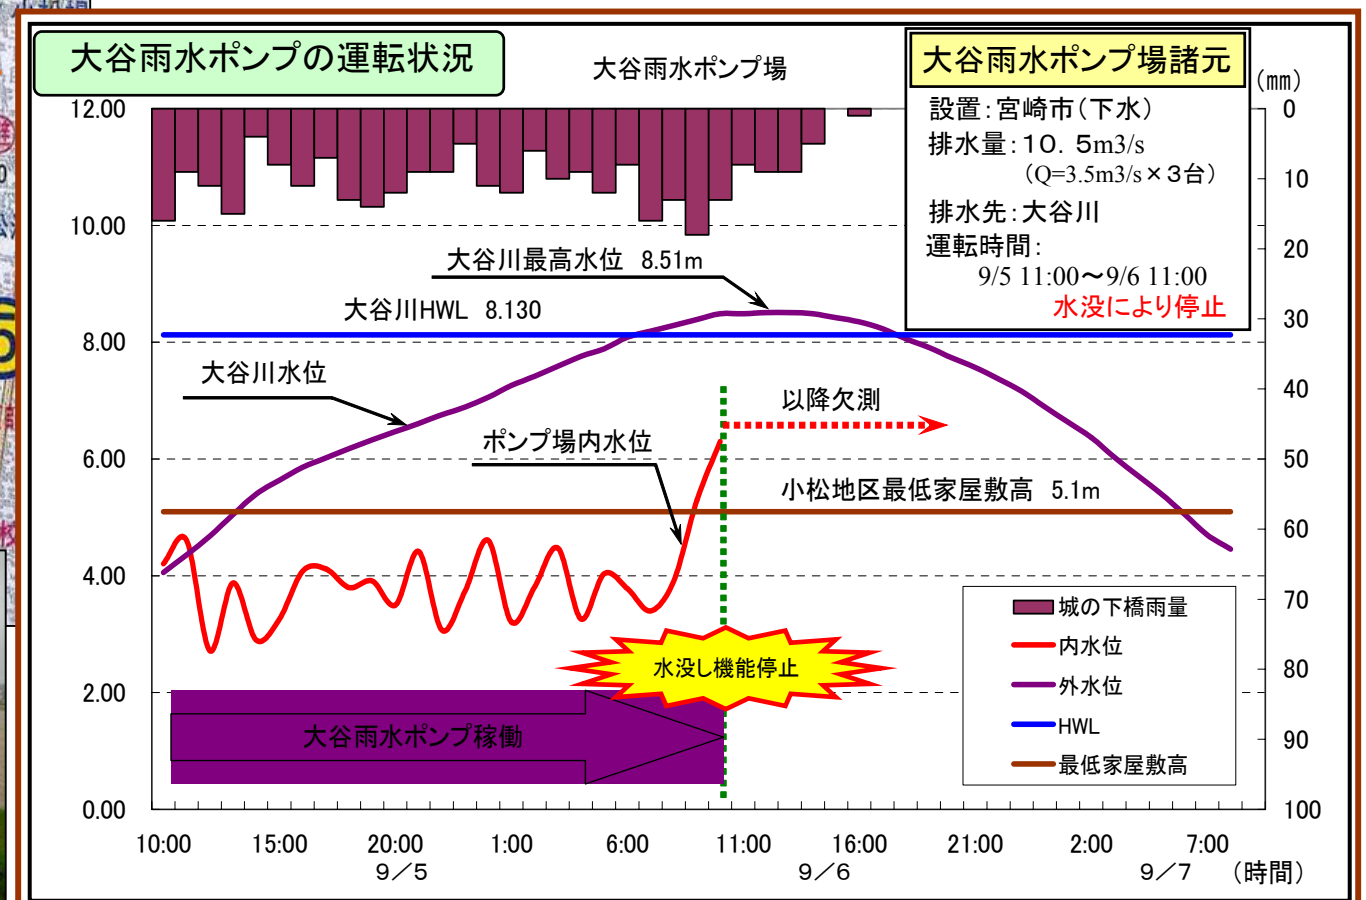
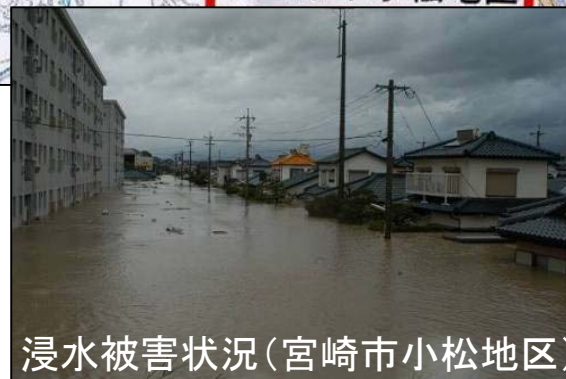
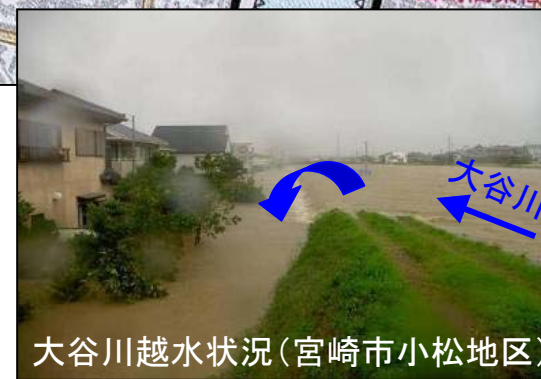
大谷川(大淀川)

- ・大淀川本川で高水位が長時間続いた影響で支川大谷川が7カ所で越水
- ・これにより大規模な浸水被害が発生するとともに、支川氾濫を想定していなかった下水道の雨水排水ポンプが水没

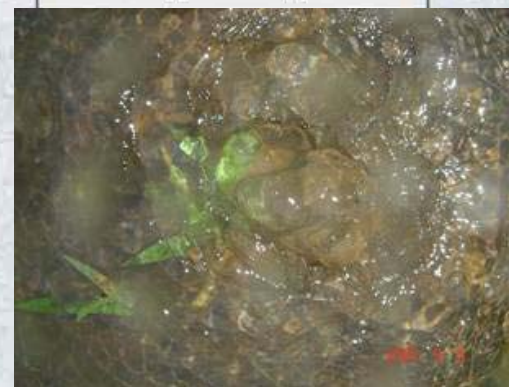
漏水状況

起点より上流を望む

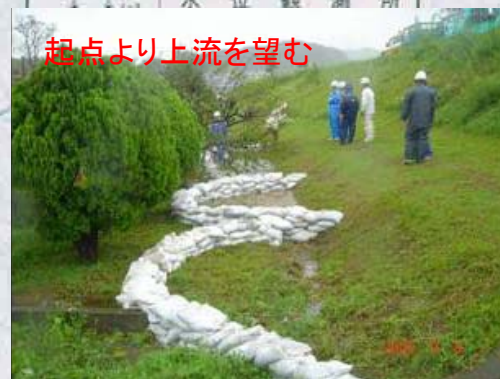
水防活動(漏水対応)

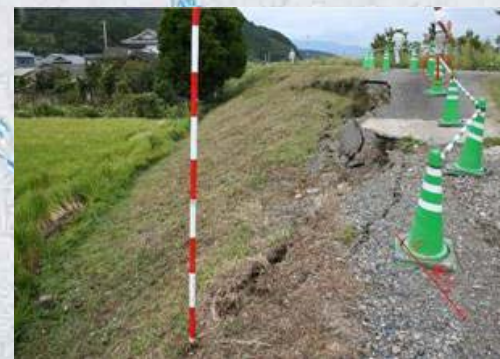
漏水により堤防法面崩れ

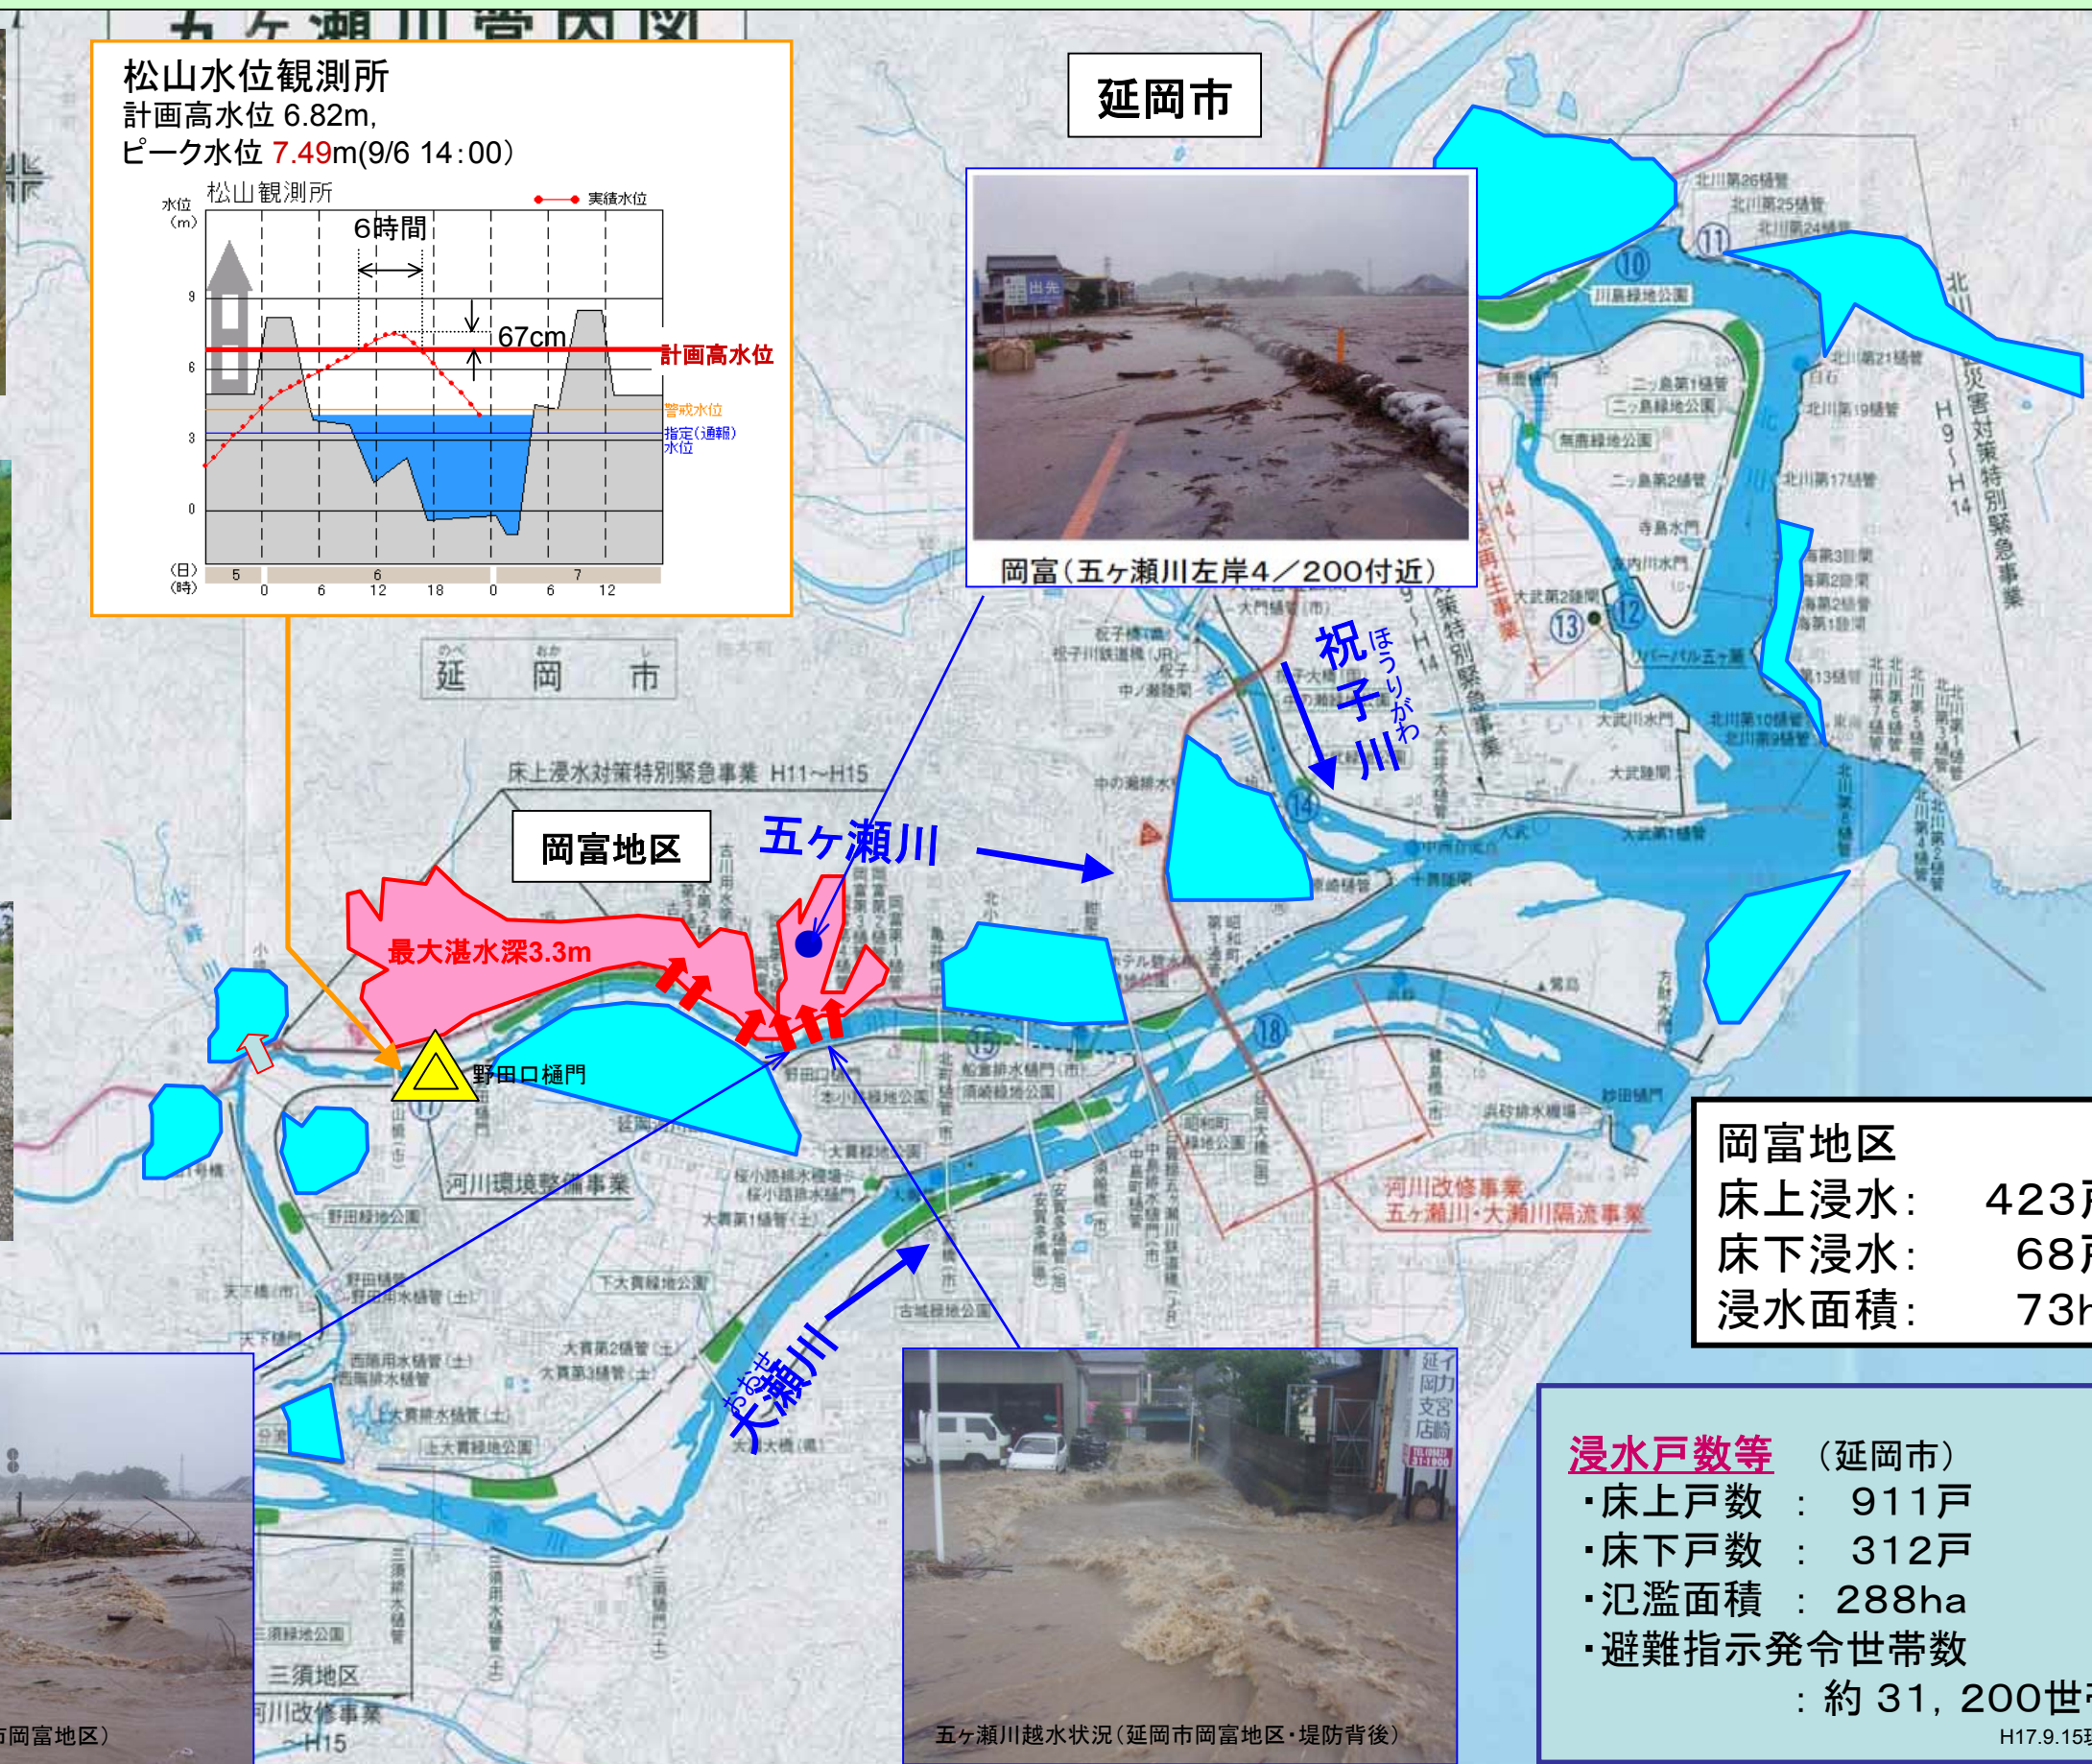
岡富(五ヶ瀬川左岸4/200付近)

岡富地区  
床上浸水: 423戸  
床下浸水: 68戸  
浸水面積: 73ha

五ヶ瀬川越水状況(延岡市岡富地区)

五ヶ瀬川越水状況(延岡市岡富地区・堤防背後)

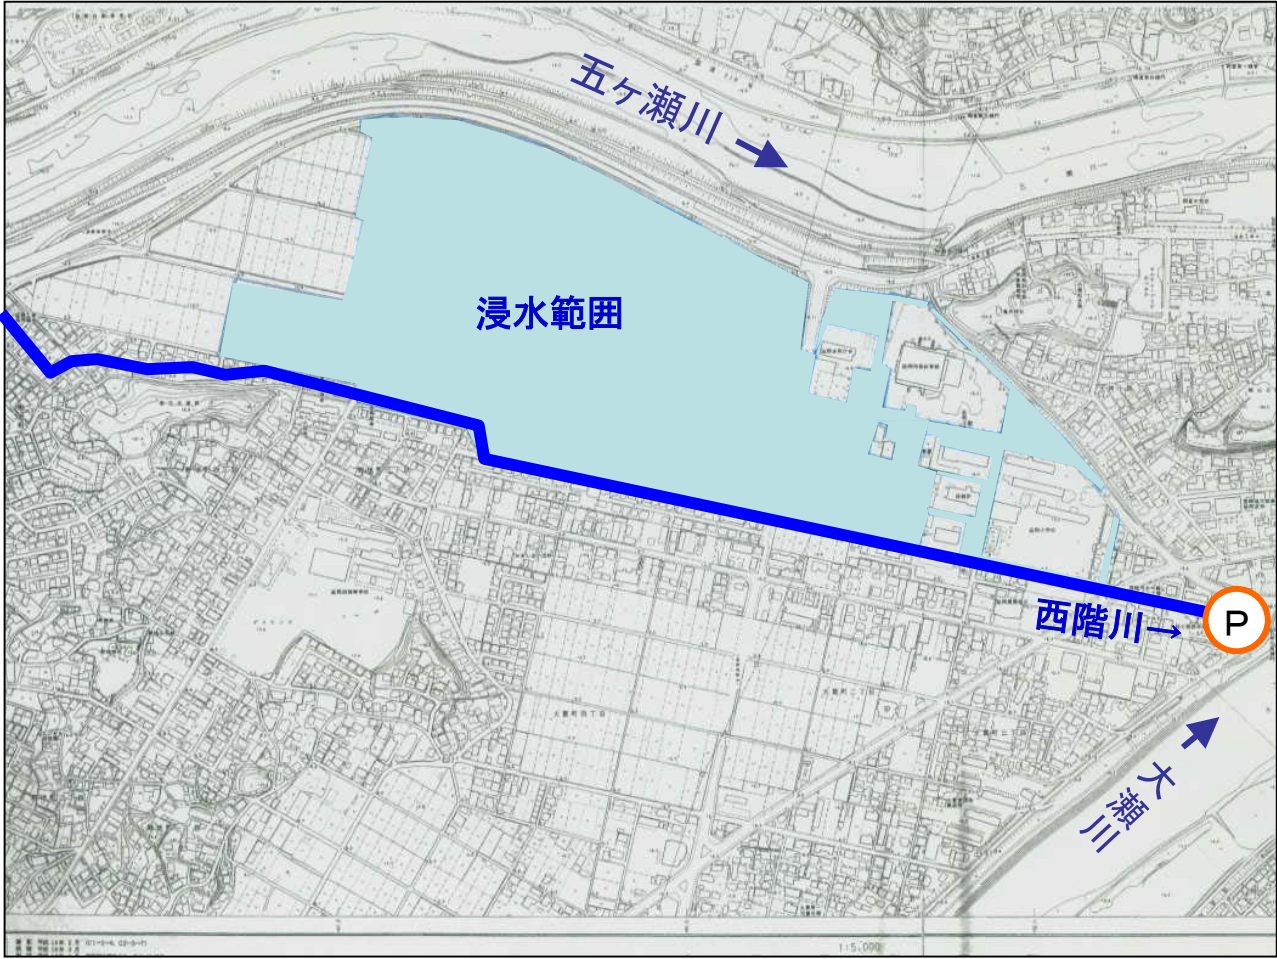
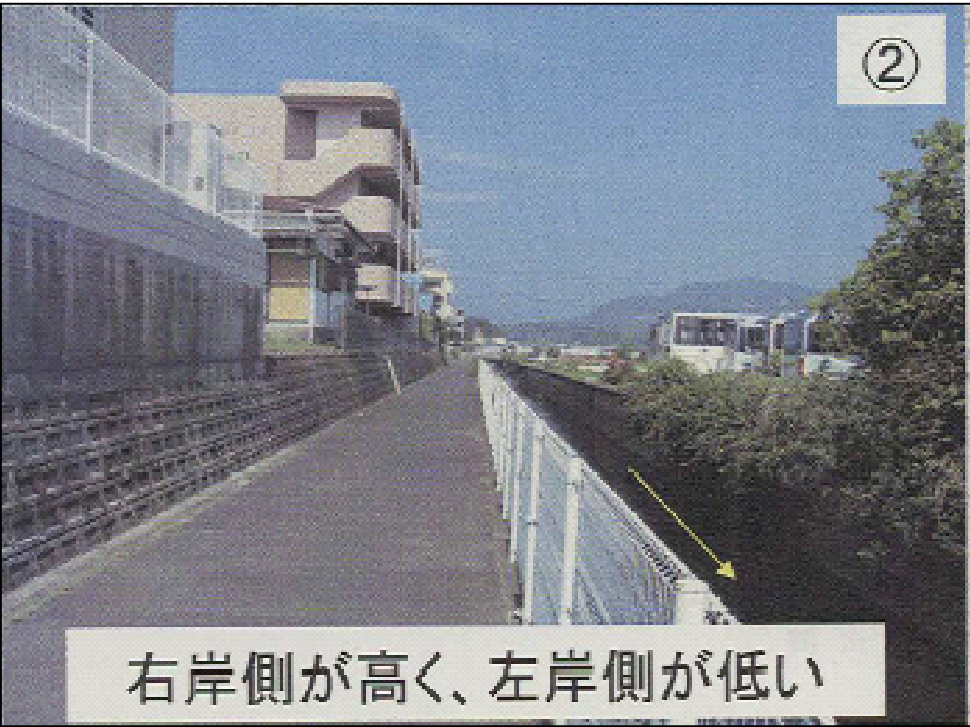
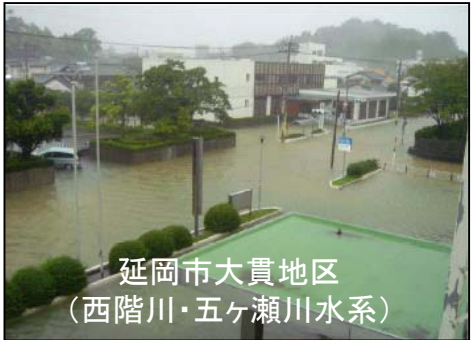
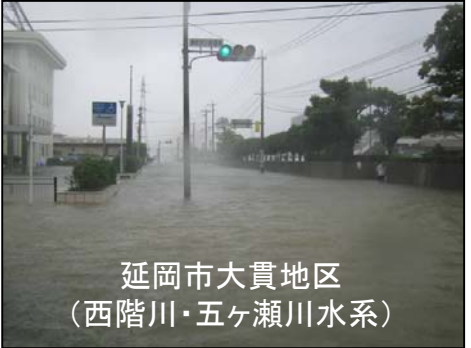
にししな  
西階川(五ヶ瀬川)

- ・西階川では、大瀬川の水位が計画高水位を上回る水位まで上昇した影響などにより、長時間の内水浸水被害が生じた
- ・この際、右岸側の住宅地は嵩上げにより浸水被害を回避 → 浸水被害を拡大させないため、浸水区域の面的な保全も必要

被災概要 床上浸水:3戸 床下浸水:0戸 浸水面積:34ha (H17.9.21現在)

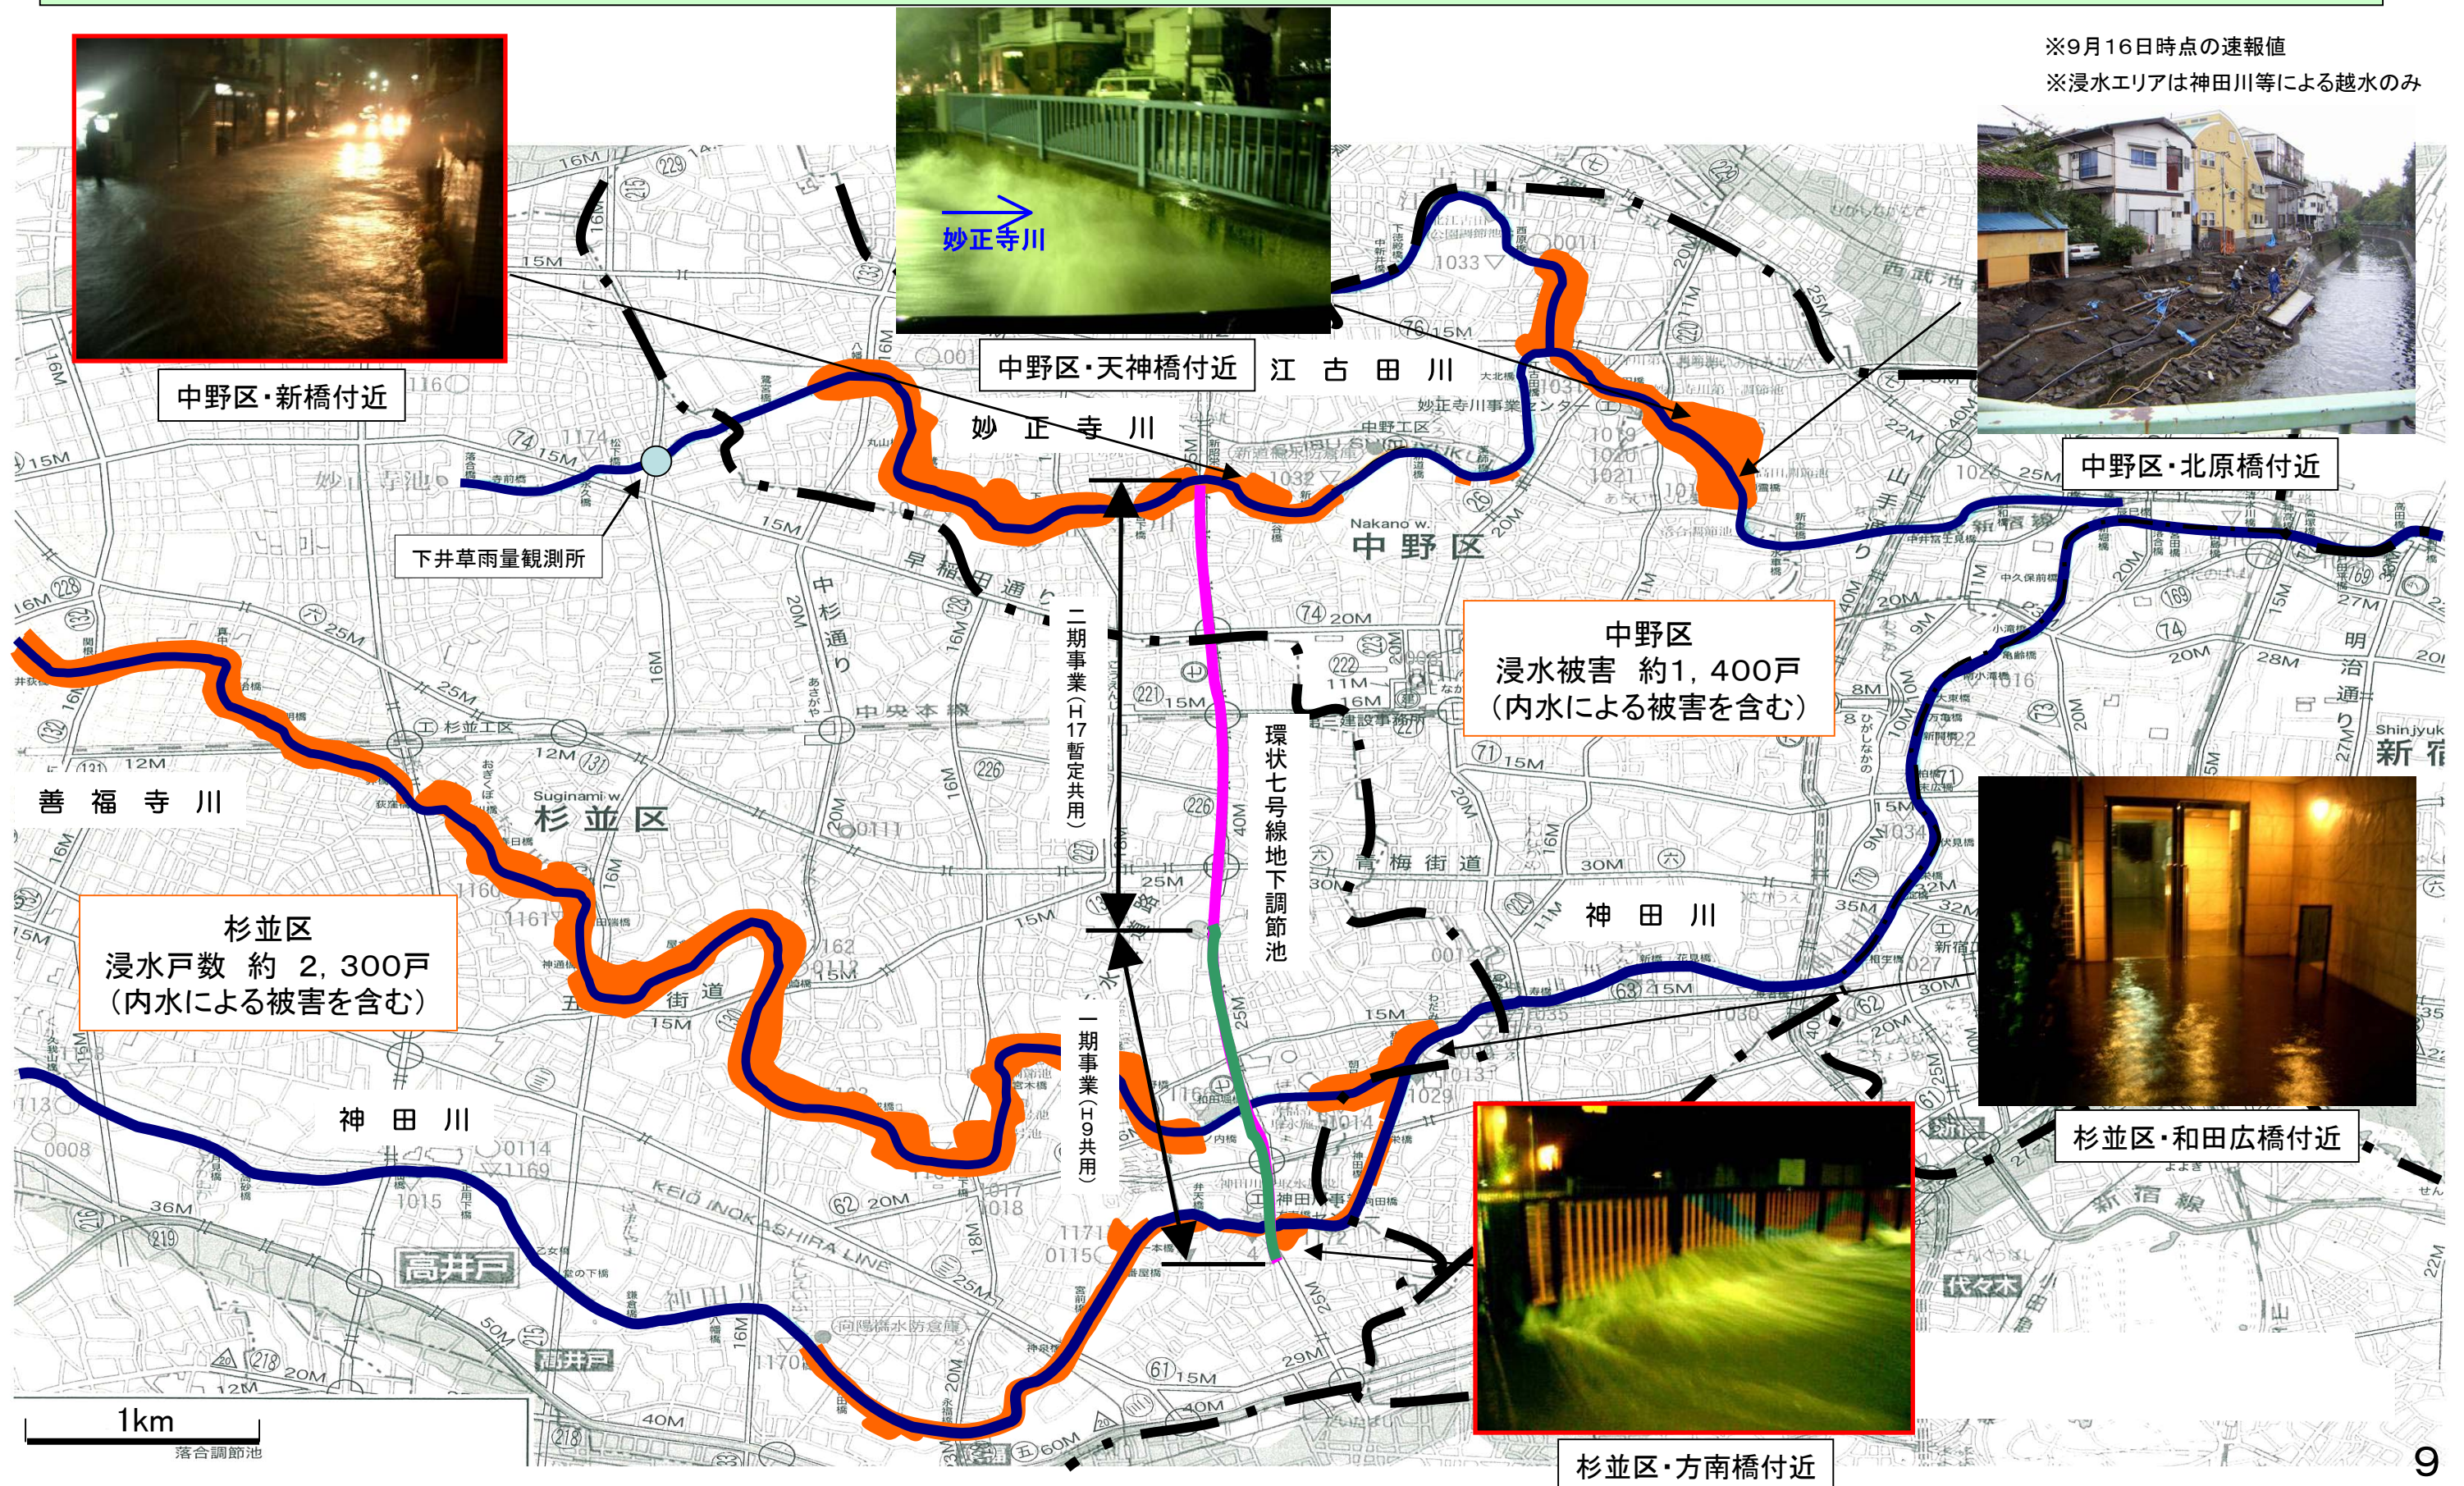
神田川等(東京都)

・9月初めに東京23区で発生した集中豪雨では中野区・杉並区の妙正寺川、善福寺川等で約3,700戸の浸水被害が発生。

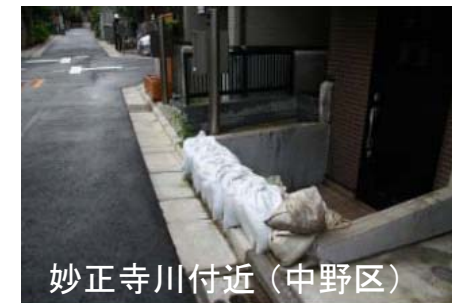
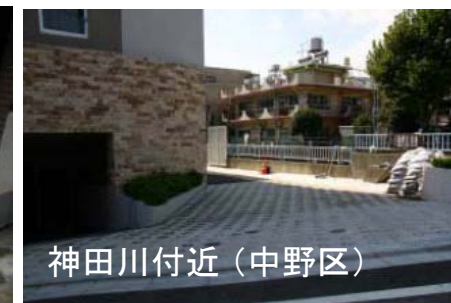
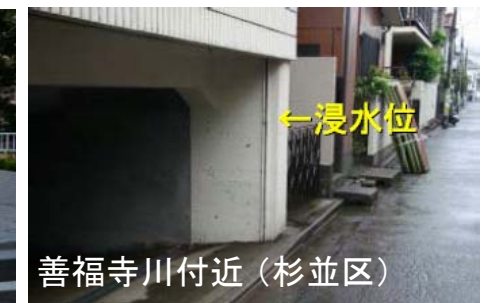
都市部では半地下構造の建物が増えており、人的被害に結びつくような災害が発生するおそれ

神田川等で約3,700戸が浸水。善福寺川・妙正寺川では約1700戸が浸水。うち、善福寺川・妙正寺川の主な浸水区域における半地下建物は77戸
