## 倒壊メカニズムについて（最終報告）

#### 4. 堤防(パラペット部)倒壊状況の整理

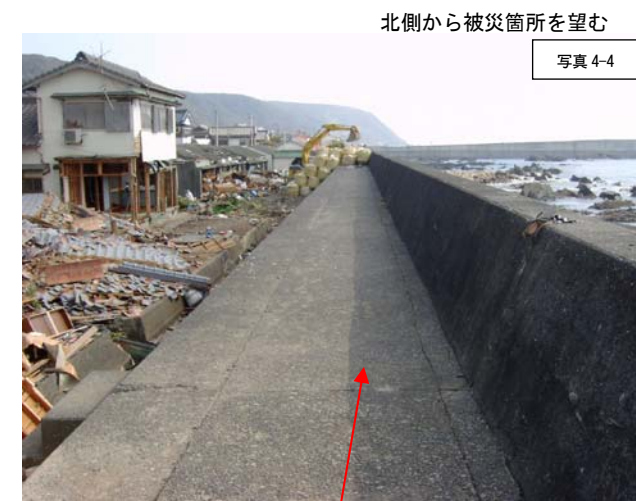
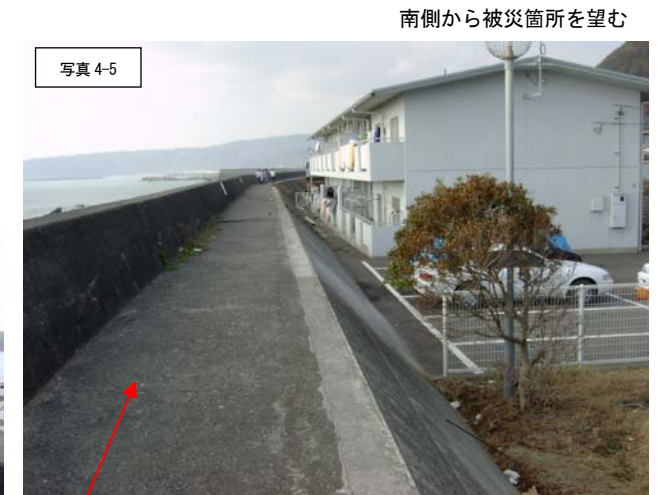
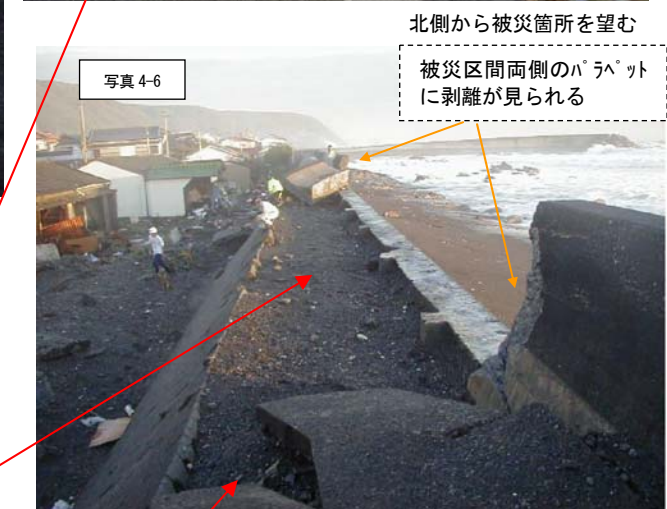
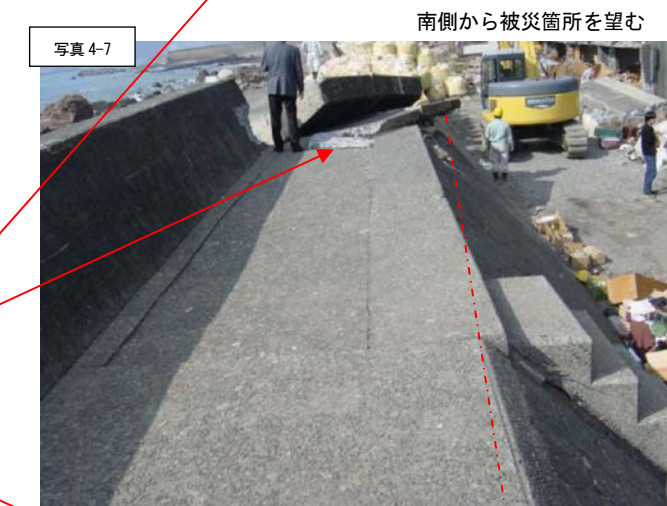
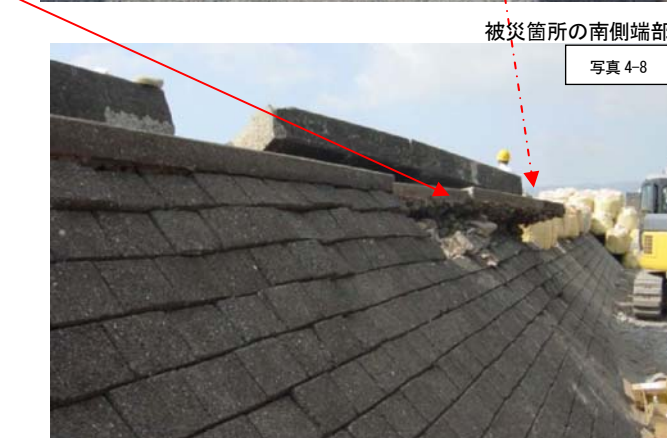
堤体(パラペット)が倒壊した範囲以外では、天端被覆工が損傷・破壊を受けていない

天端被覆工の破壊された範囲がほとんど洗掘を受けていない

越波では、天端被覆工は破壊されていないと想定される

天端被覆工の破壊された範囲と堤体(パラペット部)の倒壊範囲がほぼ一致している

被災箇所南側端部の天端被覆工の滑動が天端部で止まっている

パラペットの滑動により天端被覆工がほぼ同時に削り取られたことが想定される

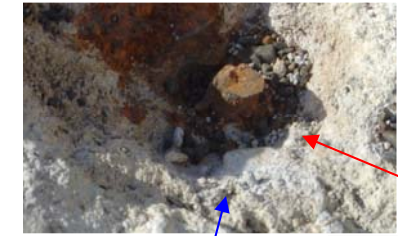
写真 4-16

被災箇所北側端部の堤体打継目状況

堤体側の鉄筋箇所はコーン破壊が発生した跡が見られる

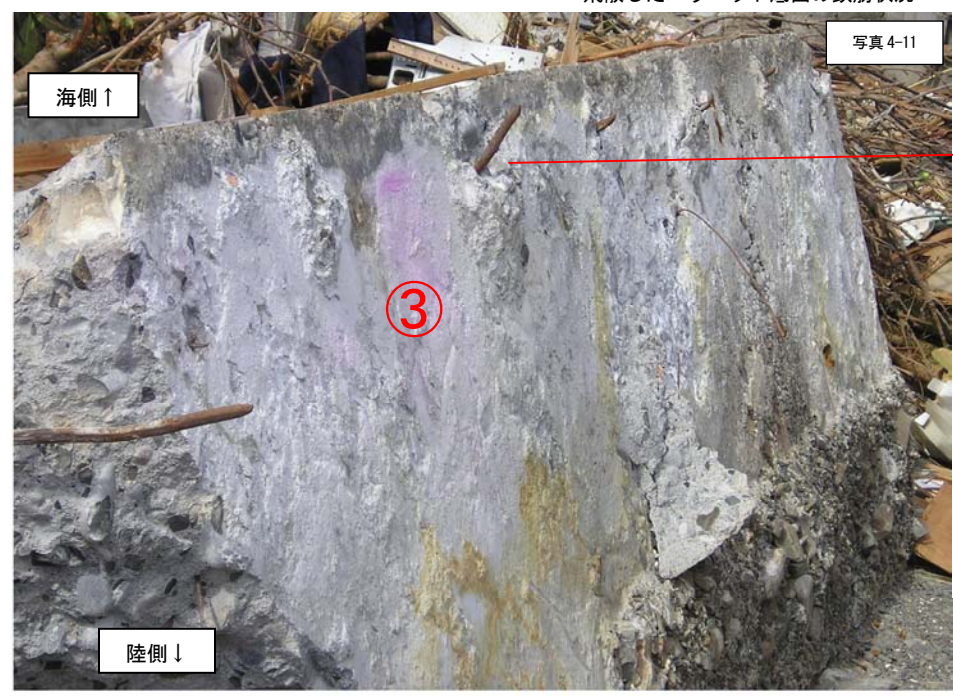
写真 4-11

飛散したパラペット底面の鉄筋状況

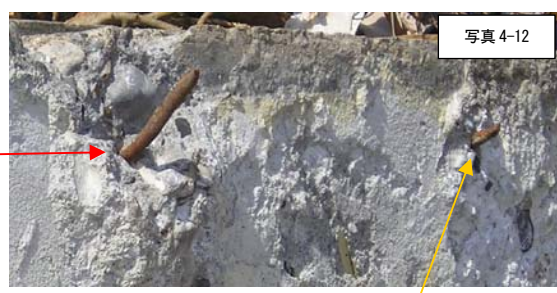
写真 4-12

飛散したパラペット側には、引きちぎられた鉄筋(差し筋)が残っている

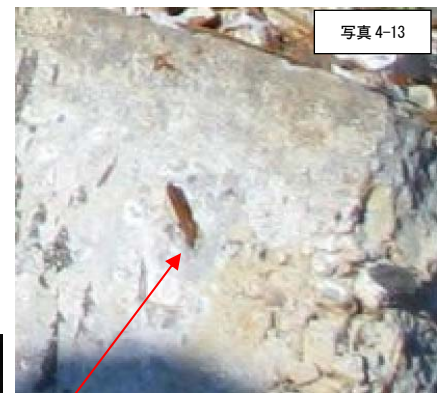
写真 4-13

飛散したパラペット側に残っている鉄筋は、全て海側に向かって曲がっている

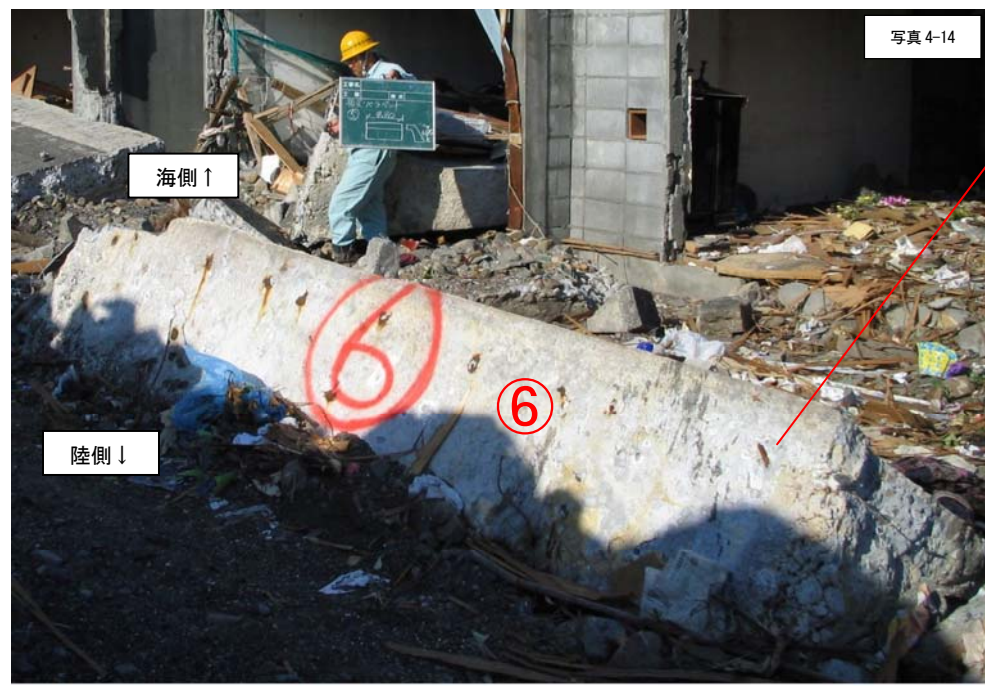
写真 4-14

被災箇所南側端部のパラペット及び堤体打継目状況

飛散したパラペット底面の鉄筋状況

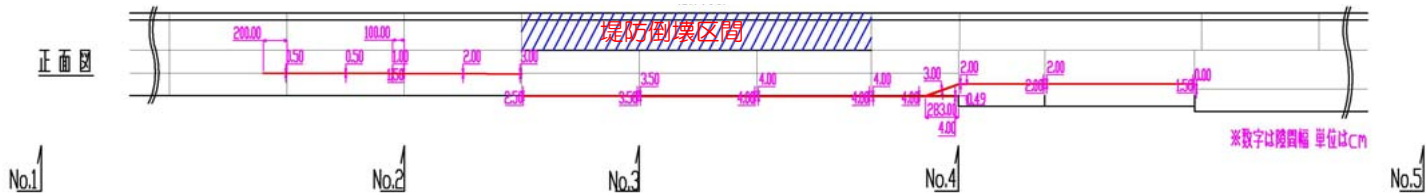
図 5-11 堤防損傷状況図(正面図)

- ・引張耐力は、被災時の被災箇所付近では、引張は計画波の約 1.5 倍程度、せん断は計画波の約 1.7 倍程度の耐力比となっていることから、今回は、計画を大きく上回る波圧力が作用したと推測される。
- ・過去 10 年ではパラペットに波力が作用せず、計算結果だけで判断すれば、これまでの来襲波浪ではパラペット部を損傷させるような波浪ではなかったと推測される。
- ・倒壊及び損傷した区間 (No2, No3, No4) は、それ以外の区間 (No1, No5) より相対耐力比が大きい値となっている。
