## 倒壊メカニズムについて（中間報告）

### 1. 菜生海岸の概要（第一回委員会資料補足）

#### ４．堤防(パラペット部)倒壊状況の整理

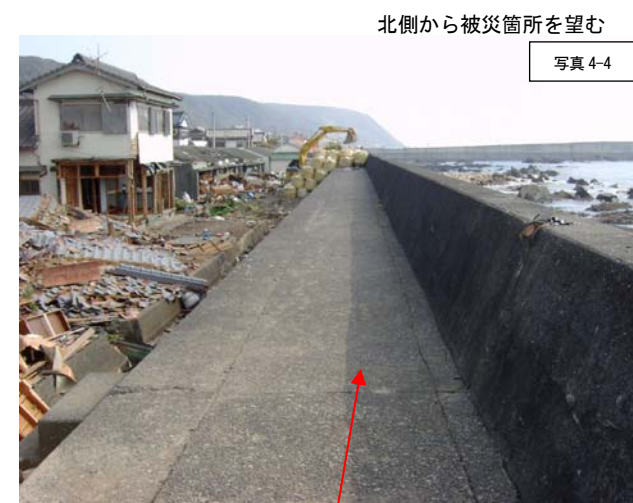
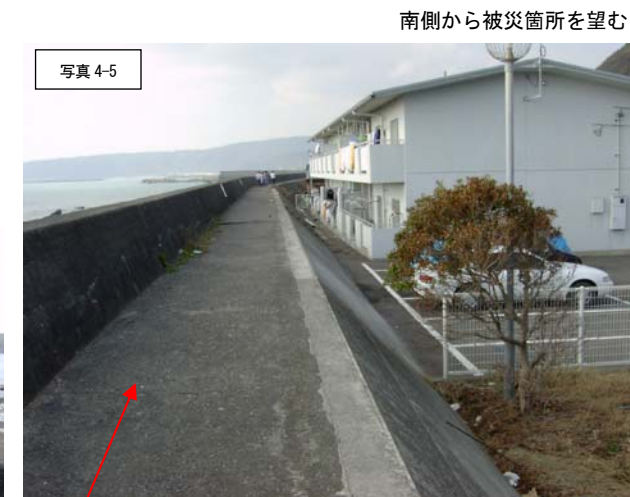
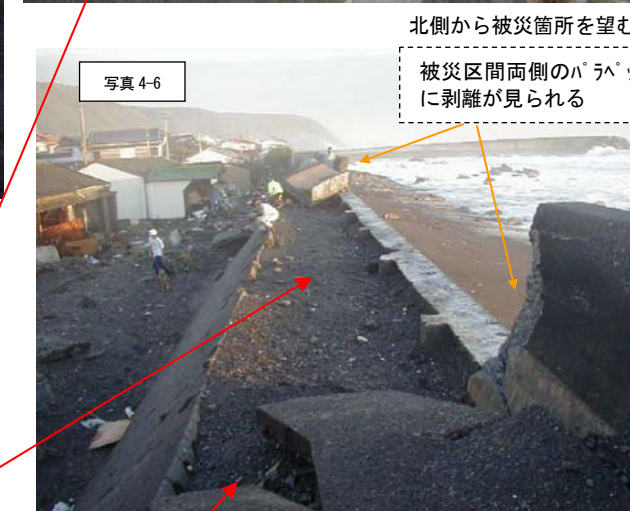
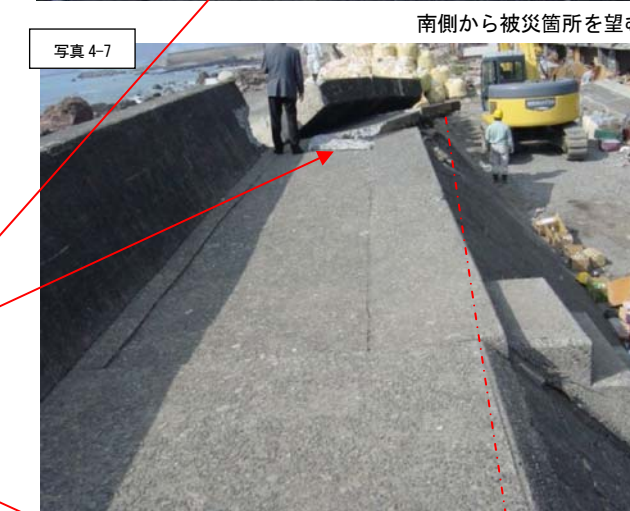
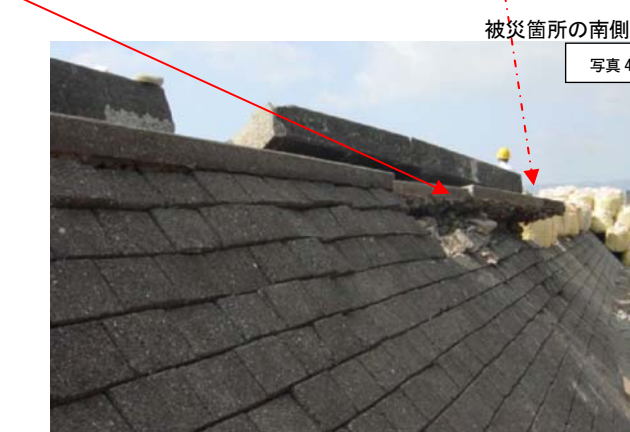
##### 堤体天端の被災状況

堤体(パラペット)が倒壊した範囲以外では、天端被覆工が損傷・破壊を受けていない

天端被覆工の破壊された範囲がほとんど洗掘を受けていない

越波では、天端被覆工は破壊されていないと想定される

天端被覆工の破壊された範囲と堤体(パラペット部)の倒壊範囲がほぼ一致している

被災箇所南側端部の天端被覆工の滑動が天端部で止まっている

パラペットの滑動により天端被覆工がほぼ同時に削り取られたことが想定される

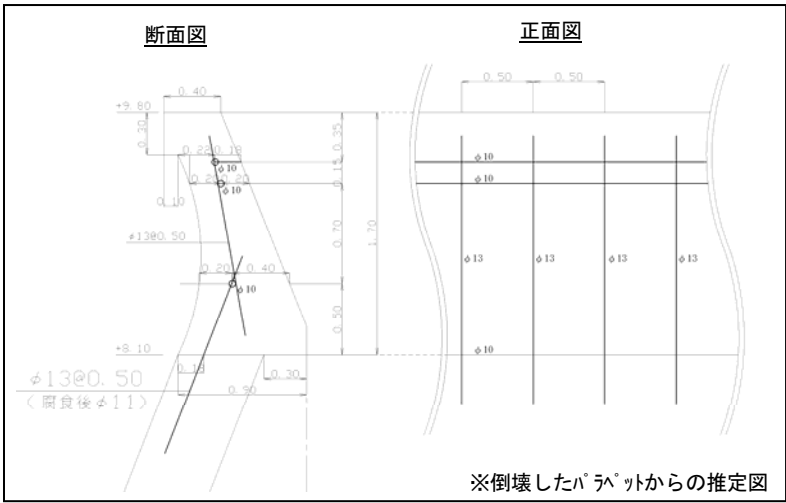
パラペットの鉄筋の配筋図

- ・ 飛散したパラペット側には、引きちぎられた鉄筋(差し筋)が残っている
  - ・ 上記の鉄筋は、全て海側に向かって曲がっている
  - ・ 北側、南側ともに堤体側の鉄筋箇所はコーン破壊(次頁参照)が発生した跡が見られる
- ↓
- ・ 鉄筋が延びきって引張により破壊したと思われる
  - ・ コーン破壊の状況から鉄筋の埋込長(付着)は十分であったと思われる

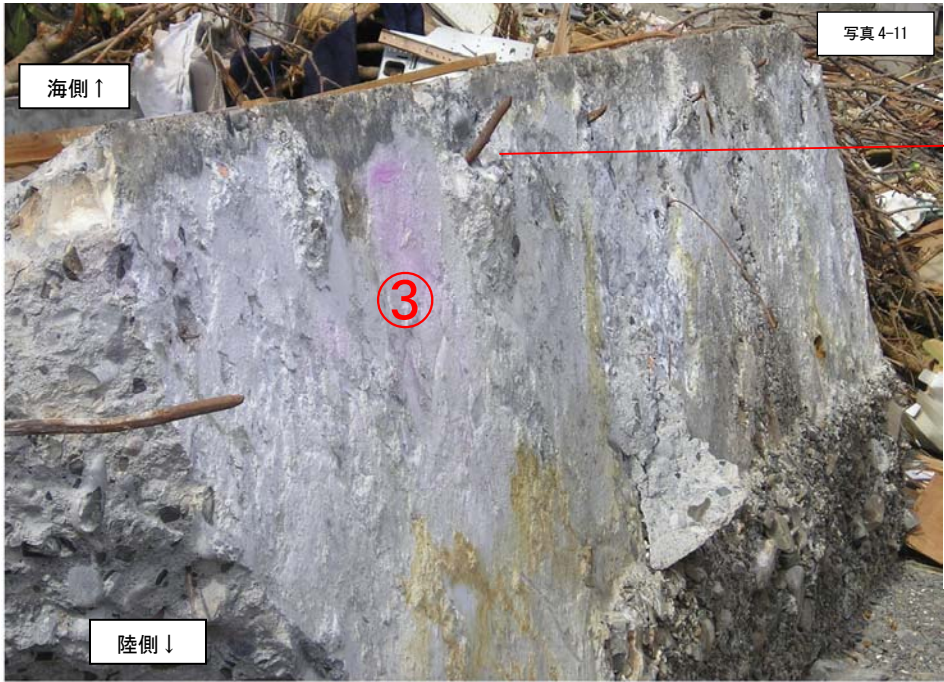
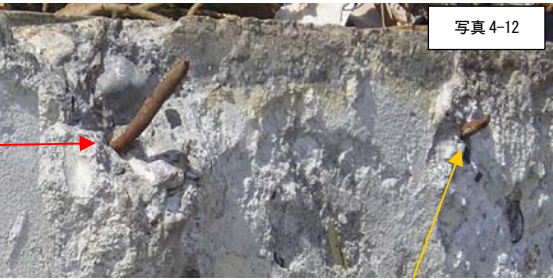
堤体側の鉄筋箇所はコーン破壊が発生した跡が見られる

飛散したパラペット側には、引きちぎられた鉄筋(差し筋)が残っている

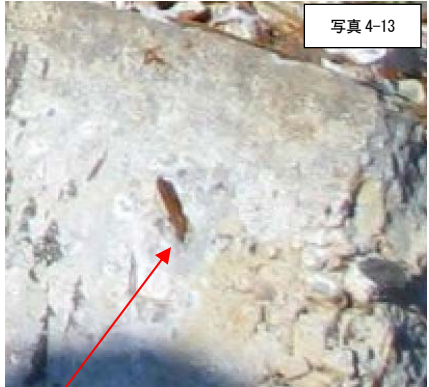
飛散したパラペット側に残っている鉄筋は、全て海側に向かって曲がっている

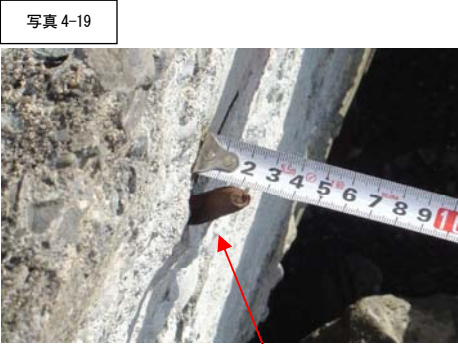
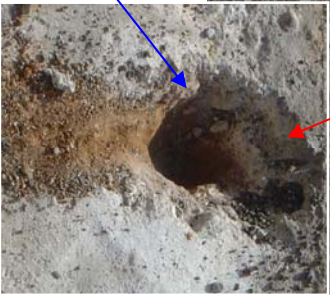
写真 4-20

飛散したパラペット底面の鉄筋状況

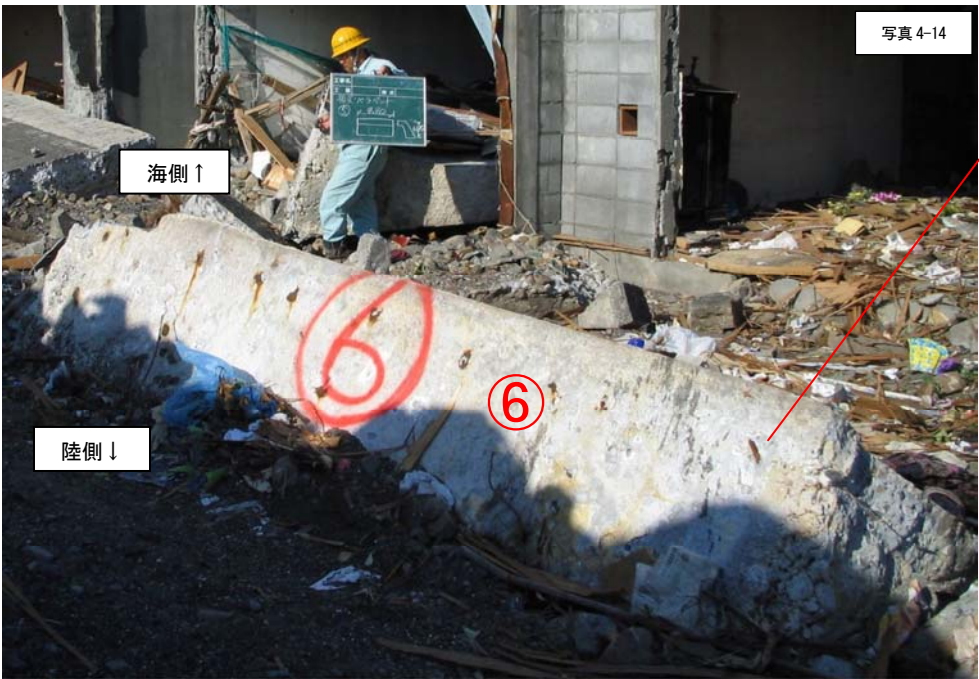
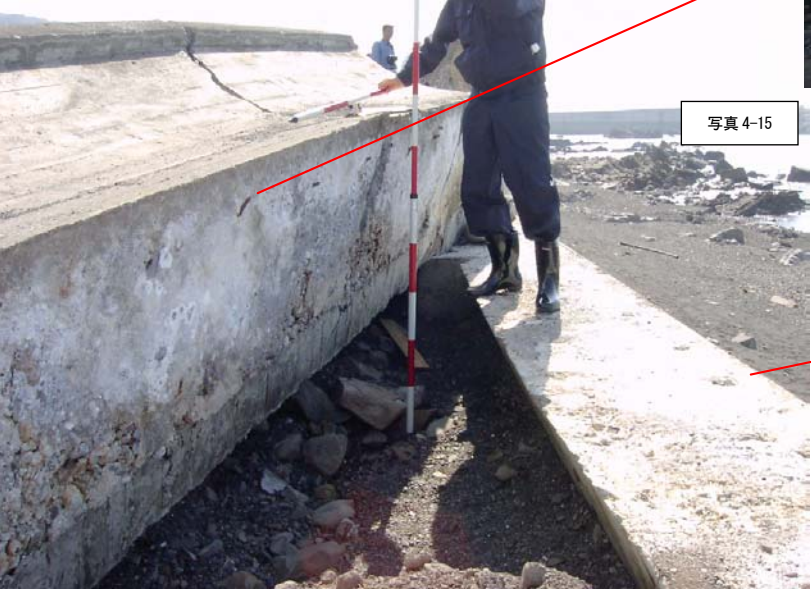
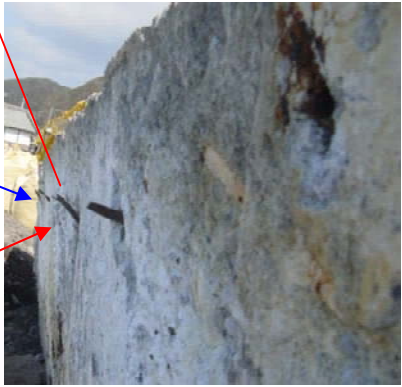
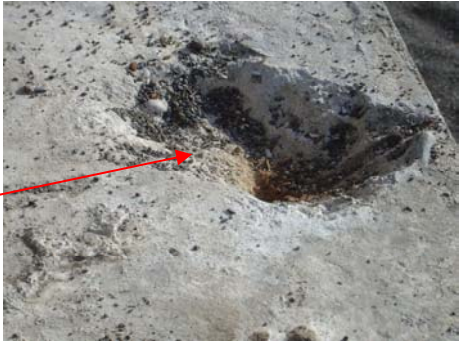
写真 4-16

被災箇所南側端部のパラペット及び堤体打継目状況

被災箇所北側端部の堤体打継目状況

- ・鉄筋が破断していることから、使用している鉄筋に対する埋込長は十分であったと推測される。
- ・鉄筋に作用する引張が破断強度以上であったため、埋込部の浅い位置で鉄筋の伸びが生じ、破断面からコンクリートにコーン破壊が発生したものと考えられる。

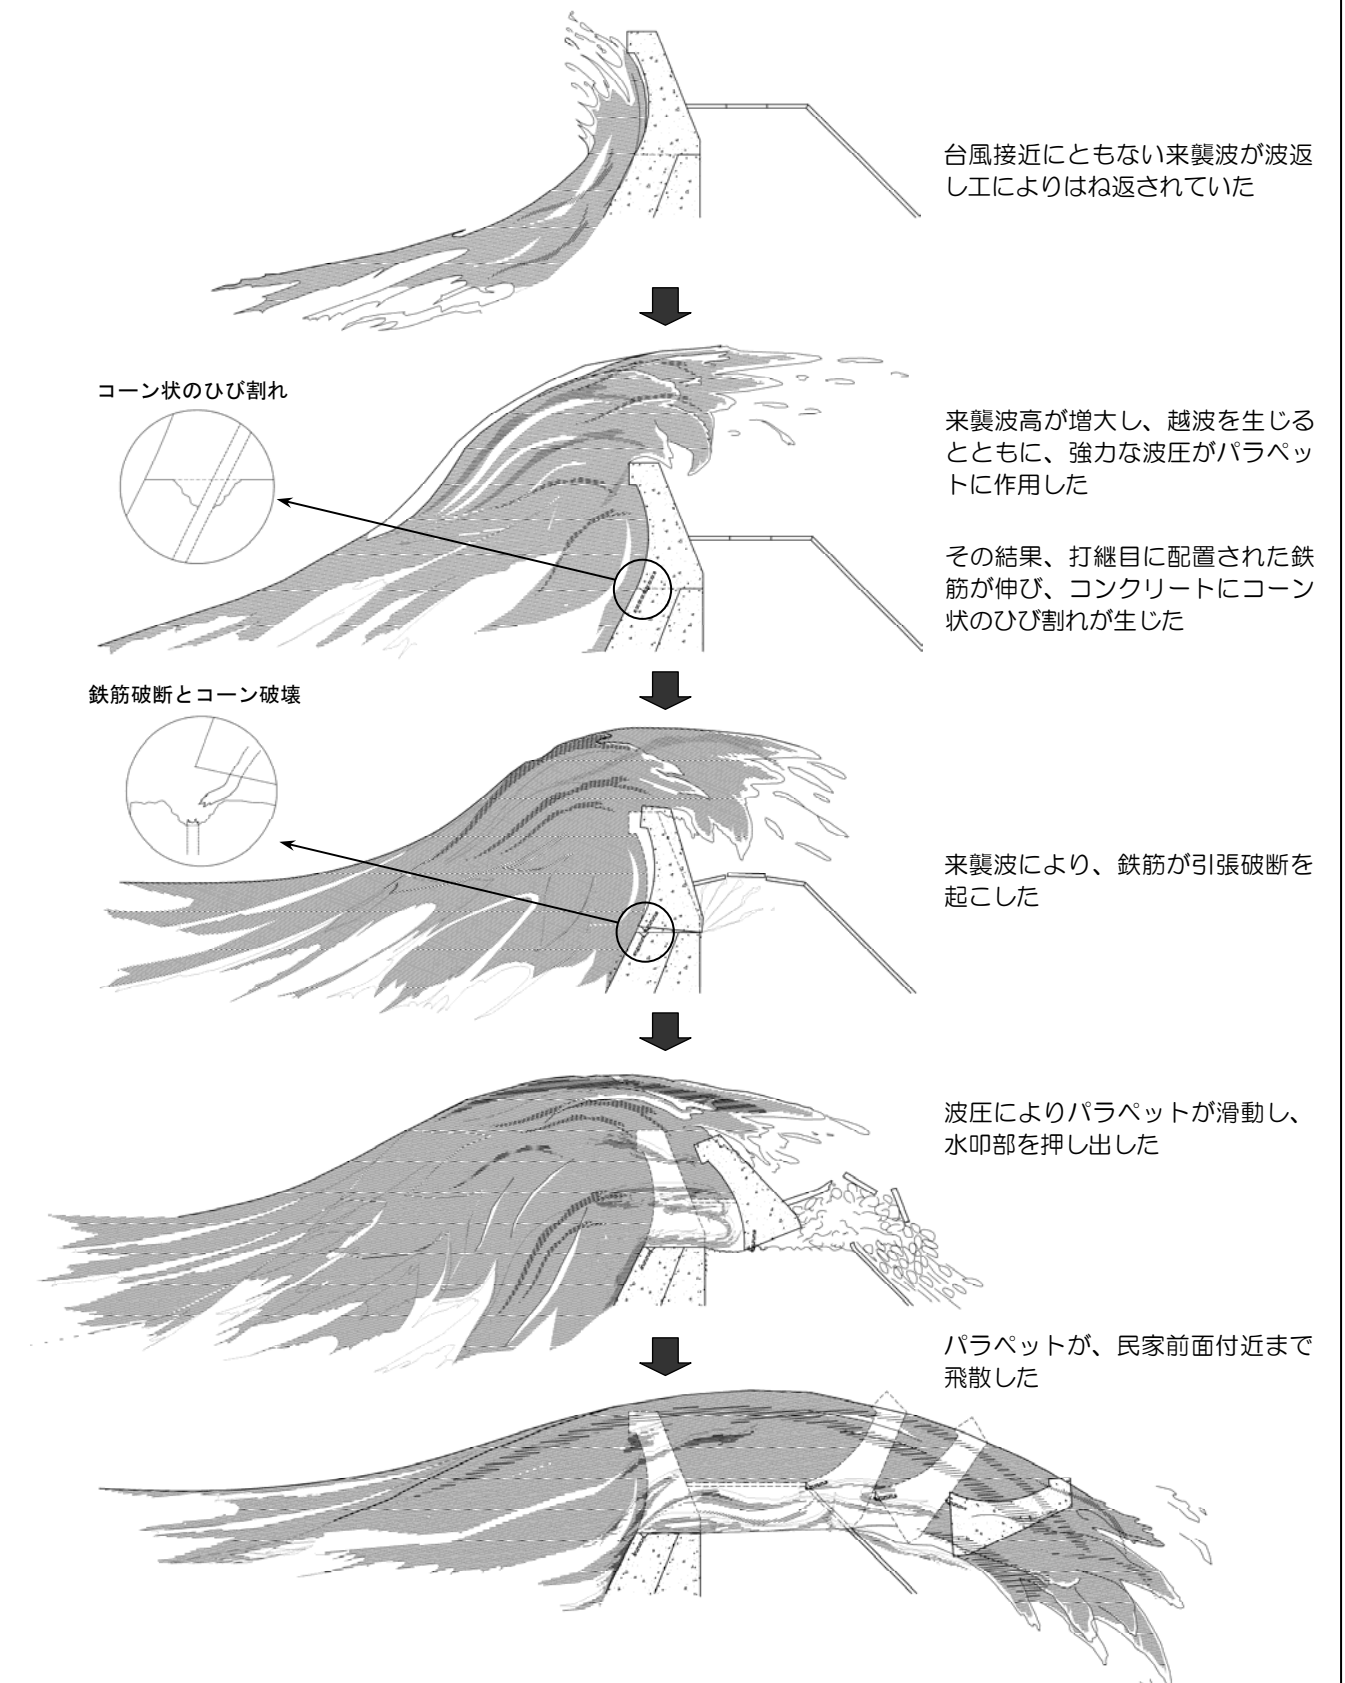
#### 堤防倒壊メカニズム（イメージ図）

- ・鉄筋が伸びきって引張により破壊したと思われる。
- ・コーン破壊の状況から鉄筋の埋込長（付着）は十分であったと思われる。
- ・堤体の滑動により天端被覆工が削り取られたことが想定される
- ・鉄筋の引張耐力は、被災時の被災箇所付近では、引張は計画波の約 1.5 倍程度、せん断は計画波の約 1.7 倍程度の耐力比となっていることから、今回は、計画を大きく上回る波圧力が作用したと推測される。
- ・過去 10 年ではパラペットに波力が作用せず、計算結果だけで判断すれば、これまでの来襲波浪ではパラペット部を損傷させるような波浪ではなかったと推測される。
- ・倒壊及び損傷した区間 (No2, No3, No4) は、それ以外の区間より相対耐力比が大きい値となっている。
