#### 4. 堤防被災状況

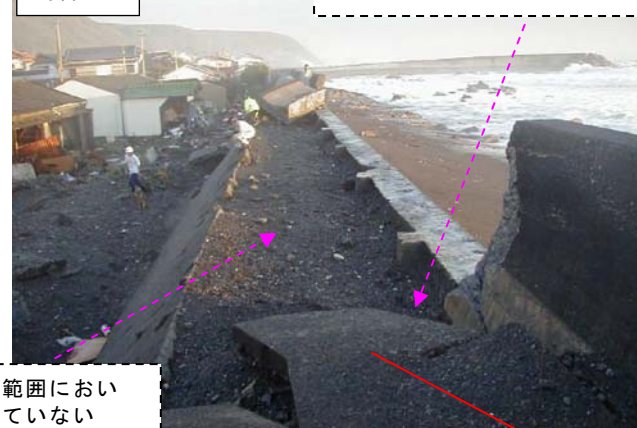
写真 4-1

堤体の倒壊範囲と背後被覆工の  
損壊範囲がほぼ一致している

背後被覆工が損壊した範囲におい  
ても堤体は洗掘を受けていない

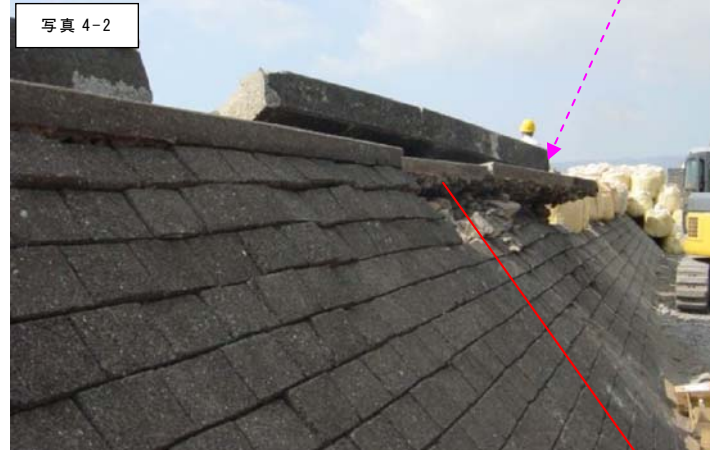
写真 4-2

堤体倒壊南側端部：堤体と天端被  
覆工が天端部分で止まっている

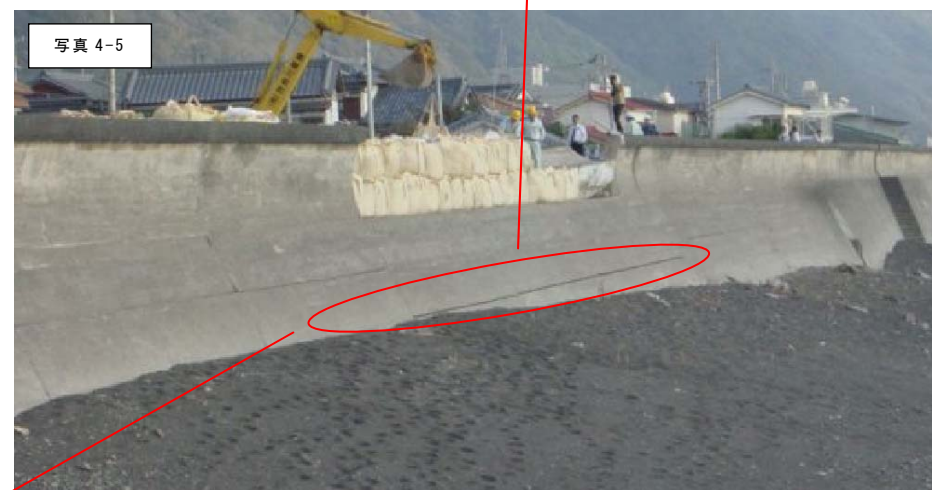
写真 4-5

堤防倒壊区間の下段にも隙間が発生した

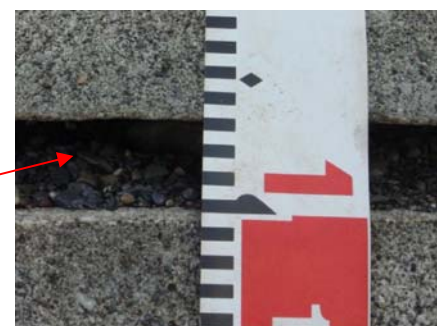
写真 4-8

堤防倒壊区間を中心に両隣の堤防にも連  
続して打継ぎ目に隙間が発生した  
なお、最大隙間幅は堤防倒壊区間の下段  
で 4cm 程度である

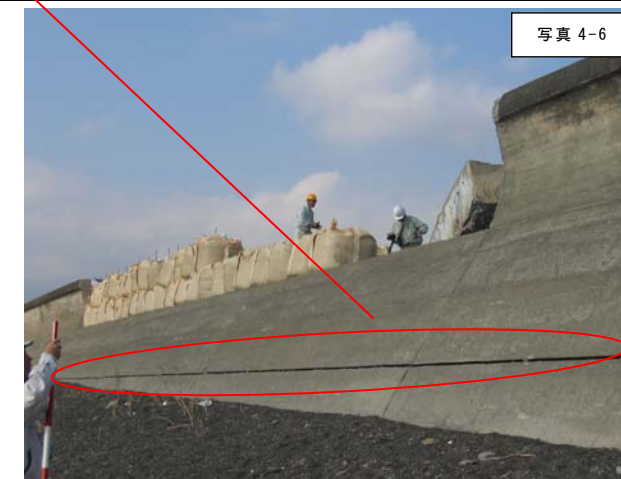
写真 4-6

平成 16 年 9 月 13 日に海岸保全区  
域台帳の再整備のために菜生海岸  
を含む室戸管内の現地踏査を実施  
した際には、目地等の隙間は確認  
されなかった。
