## 6. 家屋などの被災状況

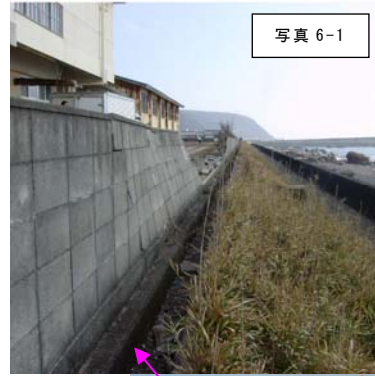
写真 6-1

学校のブロック塀に破壊は見られるが、学校は一段高い位置にあるため、校舎などの被害は見られない

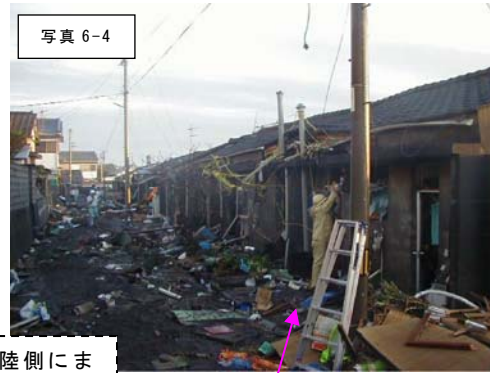
写真 6-4

被災した家屋の陸側にまで被害が及んでいる

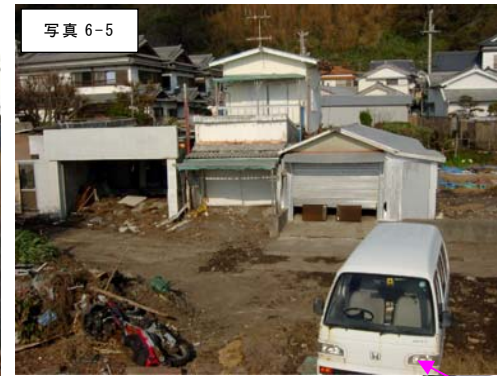
写真 6-5

一列内陸側の家屋には大きな損傷は見られない

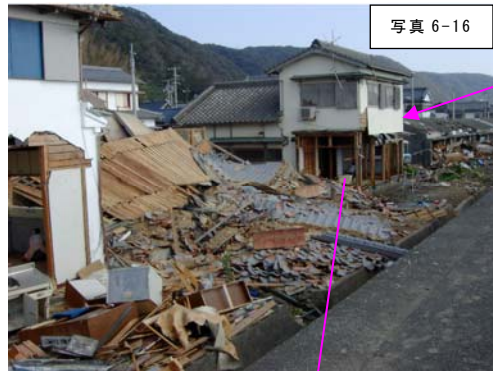
写真 6-16

堤防倒壊区間の民家

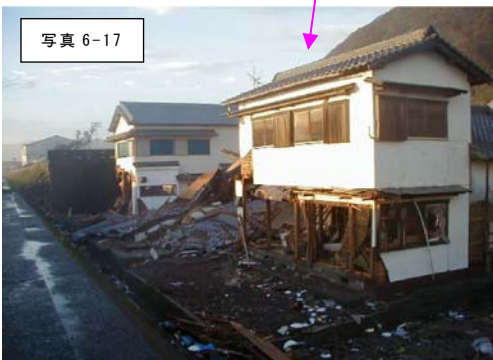
写真 6-17

堤防倒壊区間ではないが写真中央の家屋は全壊しており、隣の家屋も1階が被災を受けている

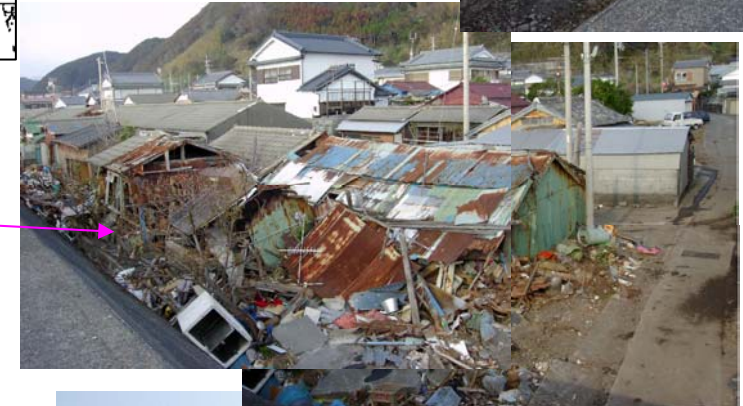
写真 6-11

堤防倒壊区間の南側では倒壊区間より遠ざかるにつれて被災の程度が小さくなっている
