多自然型川づくりの現状の分析について

第1回委員会における指摘事項を踏まえ、多自然型川づくりの現状を分析した。

事前調査・事後調査を行った事例

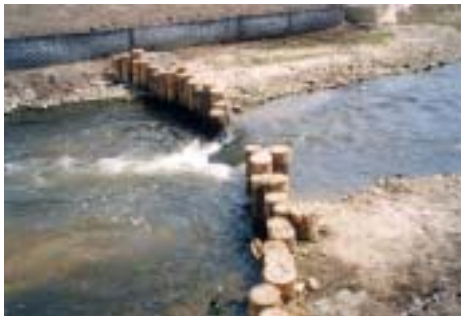
改修直後のウェッジダム

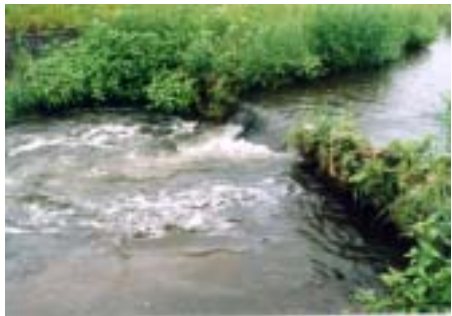
改修半年後のウェッジダム

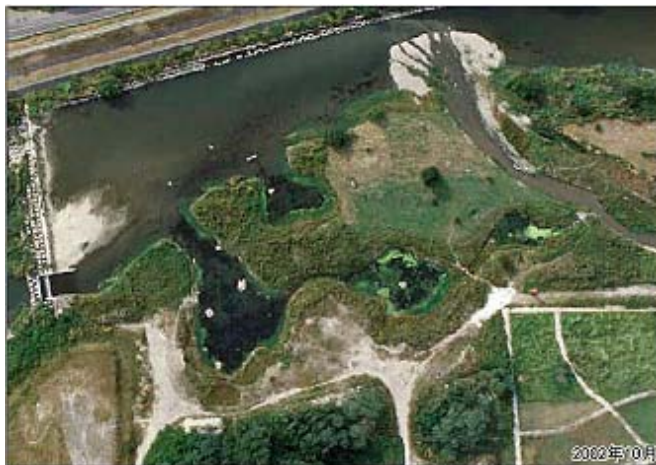
H14(2002)年 10 月 改良工事前

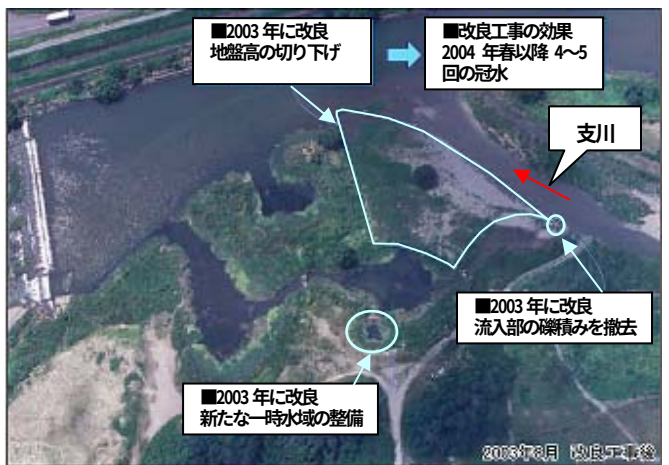
H15(2003)年 8 月 改良工事後

- 住民参加による計画、改良、勉強会を実施し、環境に対する知識を深めている。
- 植生：改良前は冠水しにくいのでメヒシバ群落、外来種のセイバンモロコシ群落、オオクサキビ群落等が生育していた。改良により出水を受け、湿潤な環境を好む在来種のヤナギタデ・イヌタデ群落が形成された。一方、改良していないところではクズ群落の拡大がみられる。また、H15 には水域でオオカナダモ、ホテイアオイが確認され、富栄養化がうかがえる。富栄養化は、地盤高の切り下げにより本川よりも水質の悪い支川の水が流入するためと思われる。
- 魚類：本川よりもワンドを好んでいる種として、ゲンゴロウブナ、ギンブナ、ブラックバス、コイ科の仔魚、オイカワ、カマツカ、ドンコ、カワヨシノボリ等があげられる。
- 底生動物：ワンドに生息する種として、沈水植物を好むイトトンボ類や、止水域に生息するサカマキガイ、イトミミズなどが確認されている。

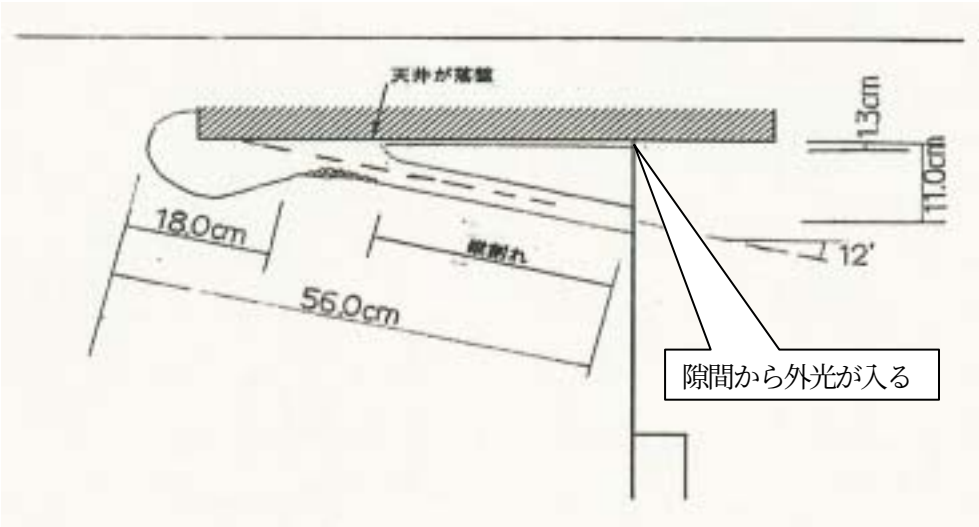
図① H12 年度の改良工事

- ・ カワセミ護岸では、H12 以降毎年（除 H13）、カワセミが新しい巣穴を掘って営巣した。（古い巣穴は再利用せず、新しい巣穴を掘って営巣する。）
- ・ H12 調査では、カワセミ護岸の構造的な問題が発生したことから、ブロックの高さの改良や隙間がでにくくする構造に改良した（次ページ図①）。
- ・ H15 には護岸の上部コンクリートが破損したが、カワセミの営巣は確認されていた。繁殖期間終了後、護岸の改良工事（次ページ図②）を実施した。

- ・ 天端ブロックを 30cm 上にあげ、巣穴が天端ブロックに接触するのを防止した。
- ・ 天端ブロックと縦ブロックの間にスポンジ状のクッション材を設置し、中土の沈下に対して、天端ブロックが追随できる構造とした。これにより天井に隙間ができることを防止した。

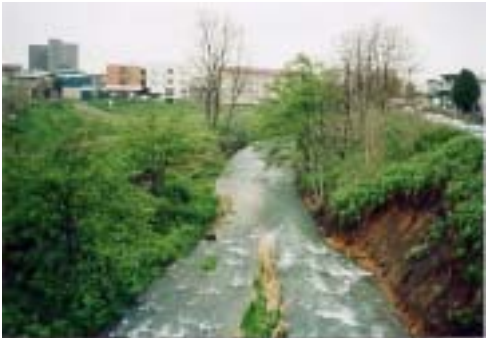
施工前（平成 10 年 5 月）

- ① みお筋・河岸・河床を直線的に固定してしまったため、川の侵食・運搬・堆積の働きが少なくなった。
- ② 木工沈床により河床を平坦に施工し、護岸で水際を固めたため、河道内で攪乱する場所が少なくなった。
- ③ 河畔林の伐採を行った。

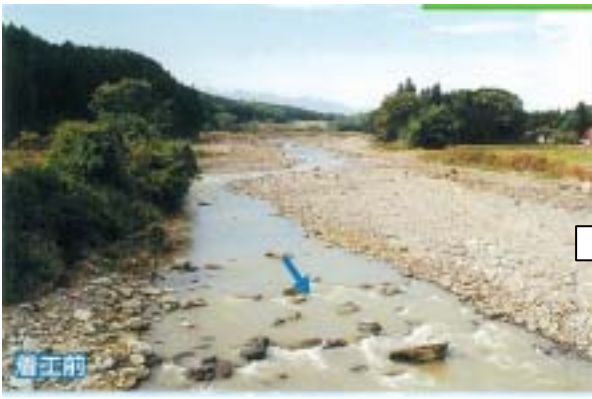
災害復旧工事の着工前（平成 10 年）

- ① 平成 10～13 年の災害復旧工事は、「多自然型」で実施され、古くからある名前の付いた淵などを残し自然な流れに近づけることとなっていた。しかし施工後は、淵などは埋まり、川底や水際、流れが単調な河道になった。
- ② 平成 14 年、地元住民や釣り人を中心として「郷土の河川の環境と生態系を愛する会」が発足し、河川環境を取り戻して欲しいという要望を改修事務所に提出した。
- ③ 平成 14 年に行った手直し工事には、釣り人がアドバイザーとして現地に立ち会い、瀬や淵のつくり方や石の配置等についてアドバイスをを行った。
- ④ 手直し工事の結果、蛇行が付き石をほどよく配置され、所々に深みがあり河床に変化が生じ、多様な流れを取り戻した。

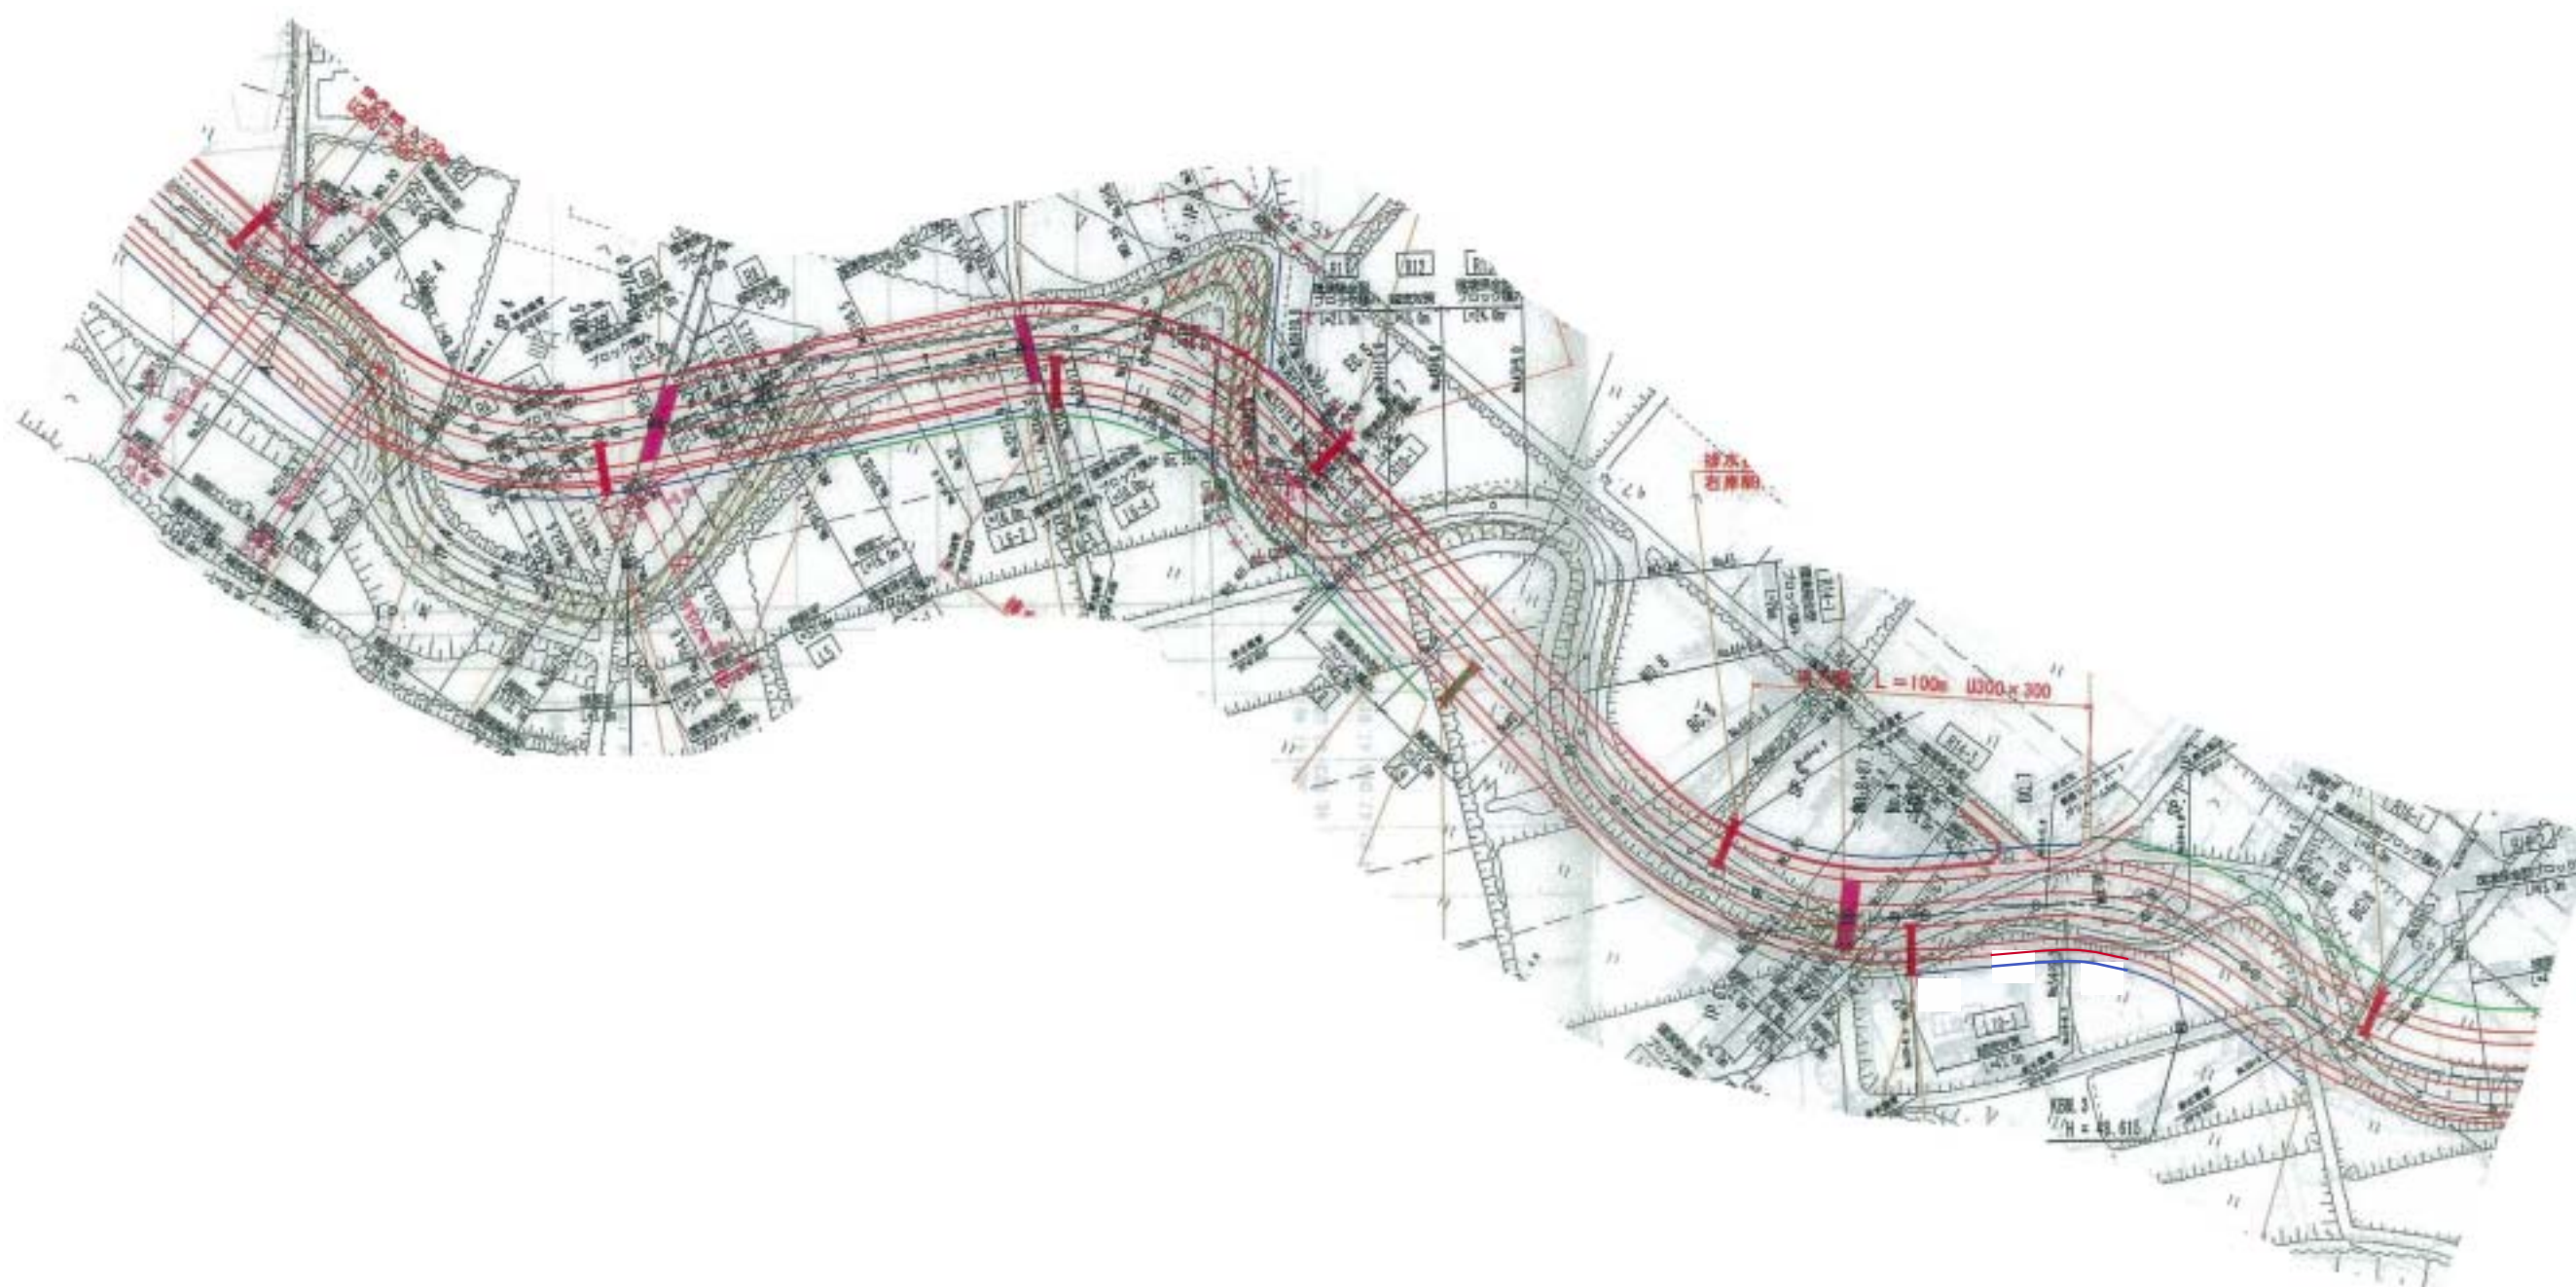
改修延長／元の延長＝0.81 の事例

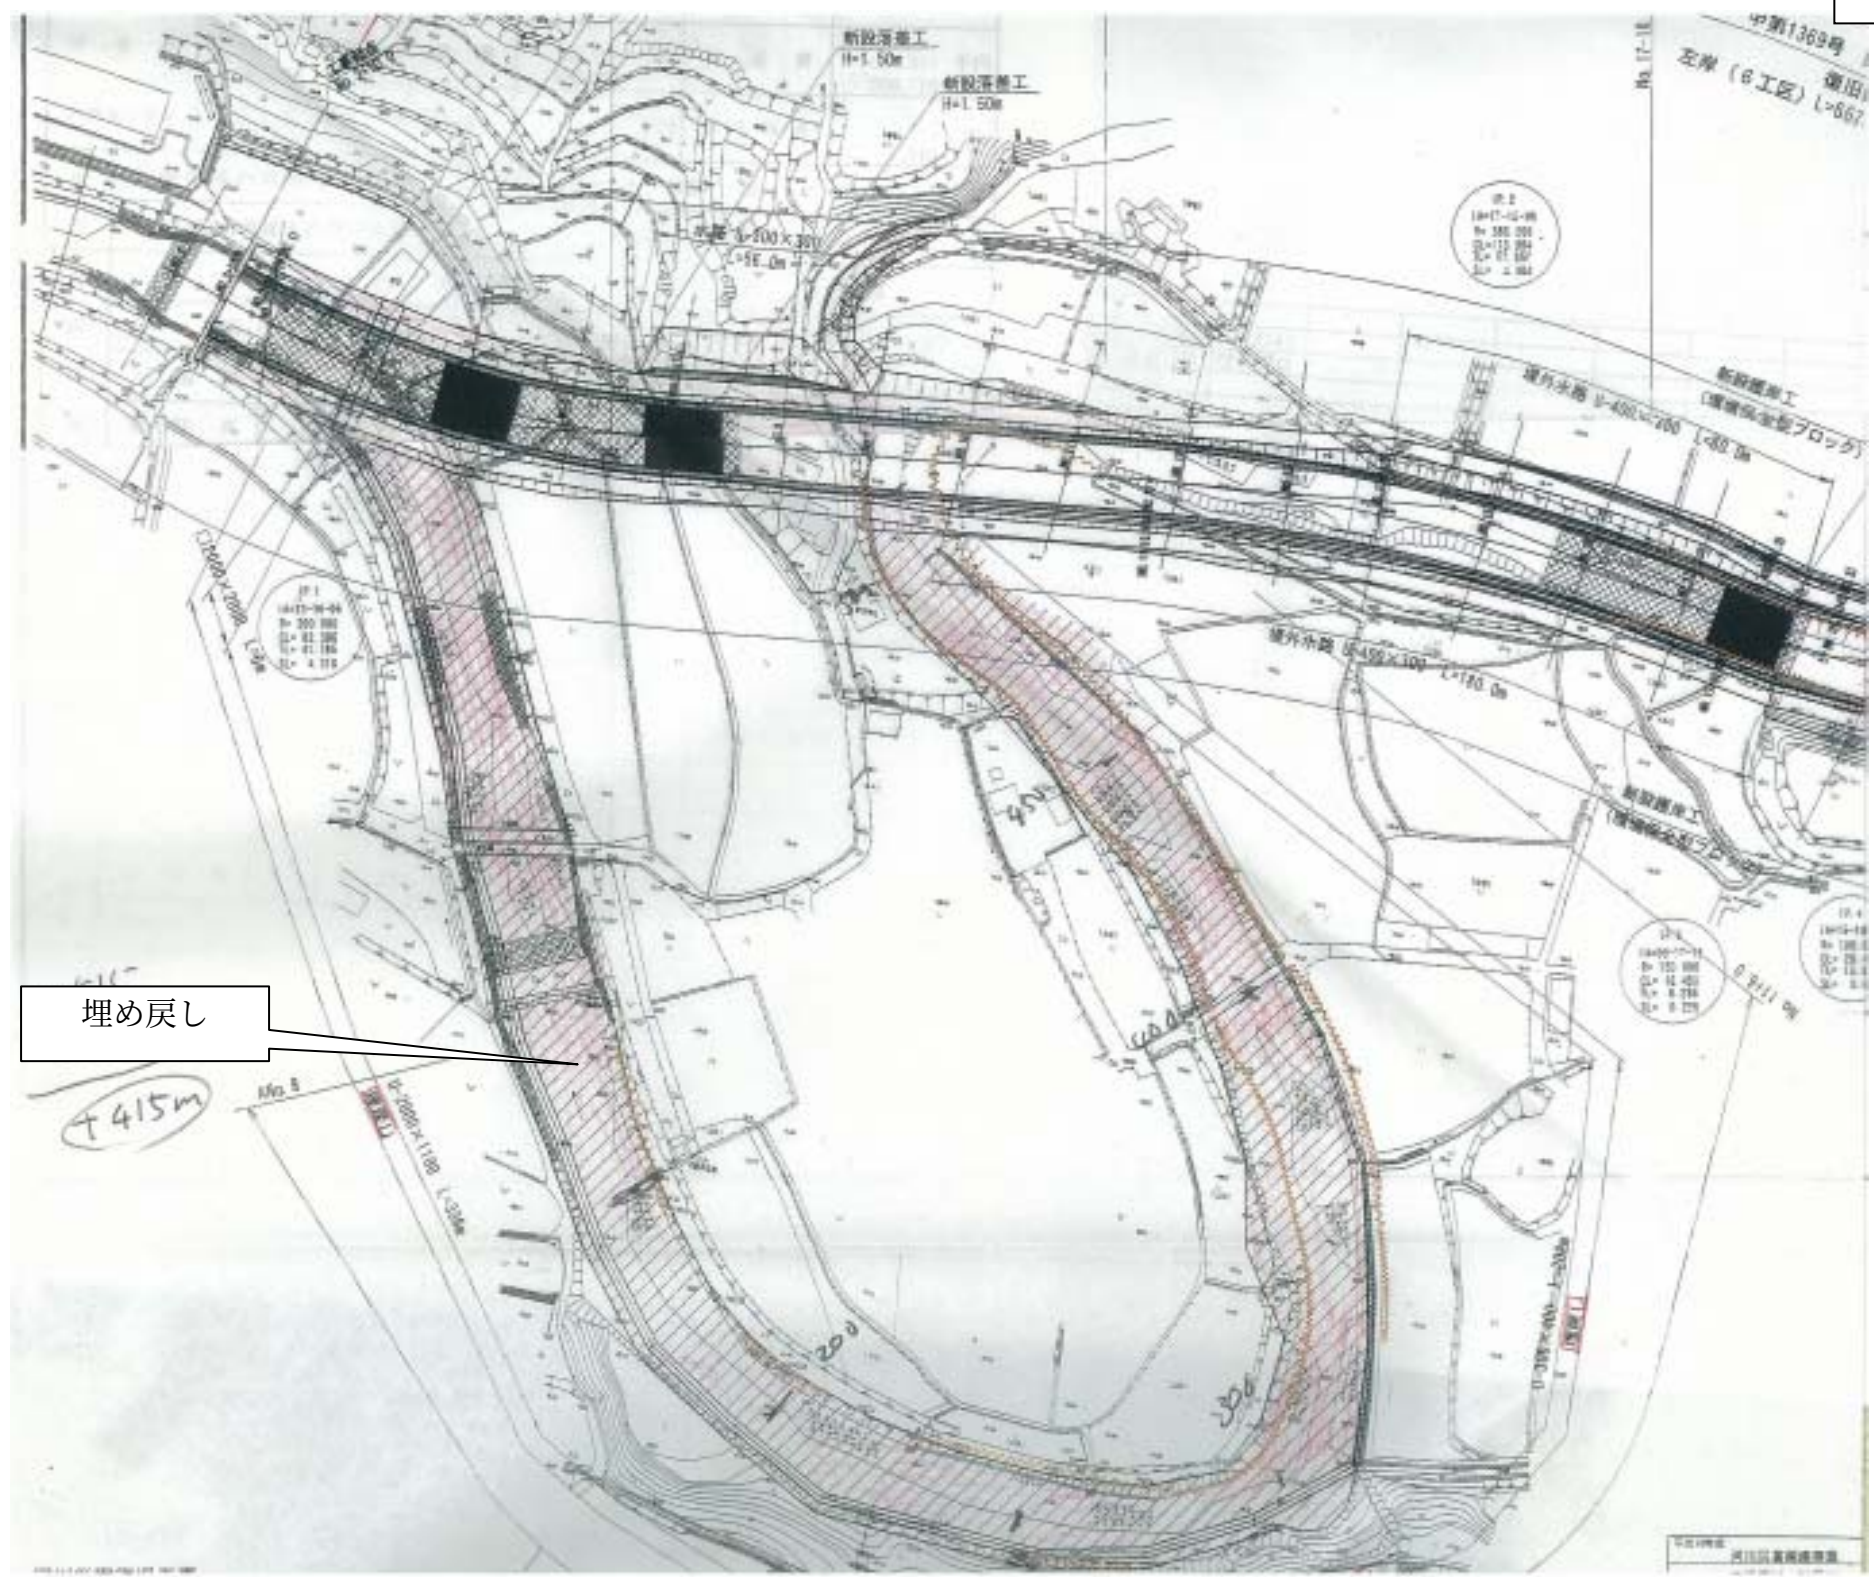
改修延長／元の延長＝0.76 の事例

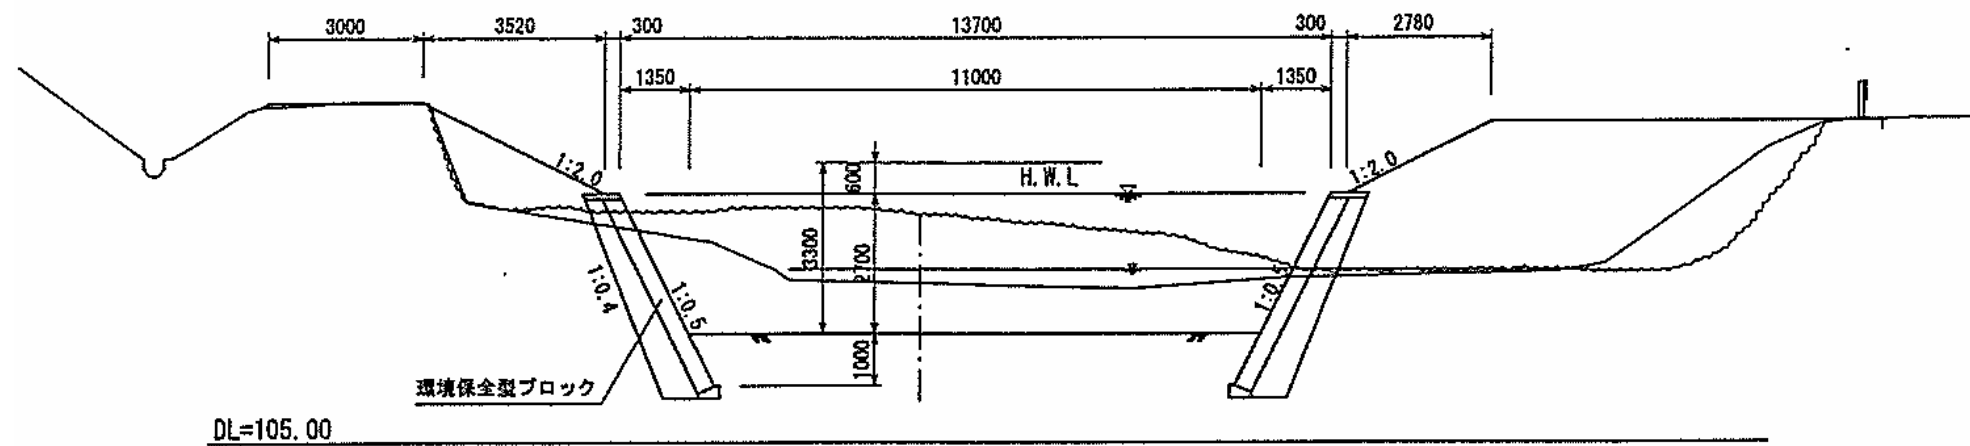
NO. 14

改修後の川幅を、  
元の川幅よりもせばめてしまった事例

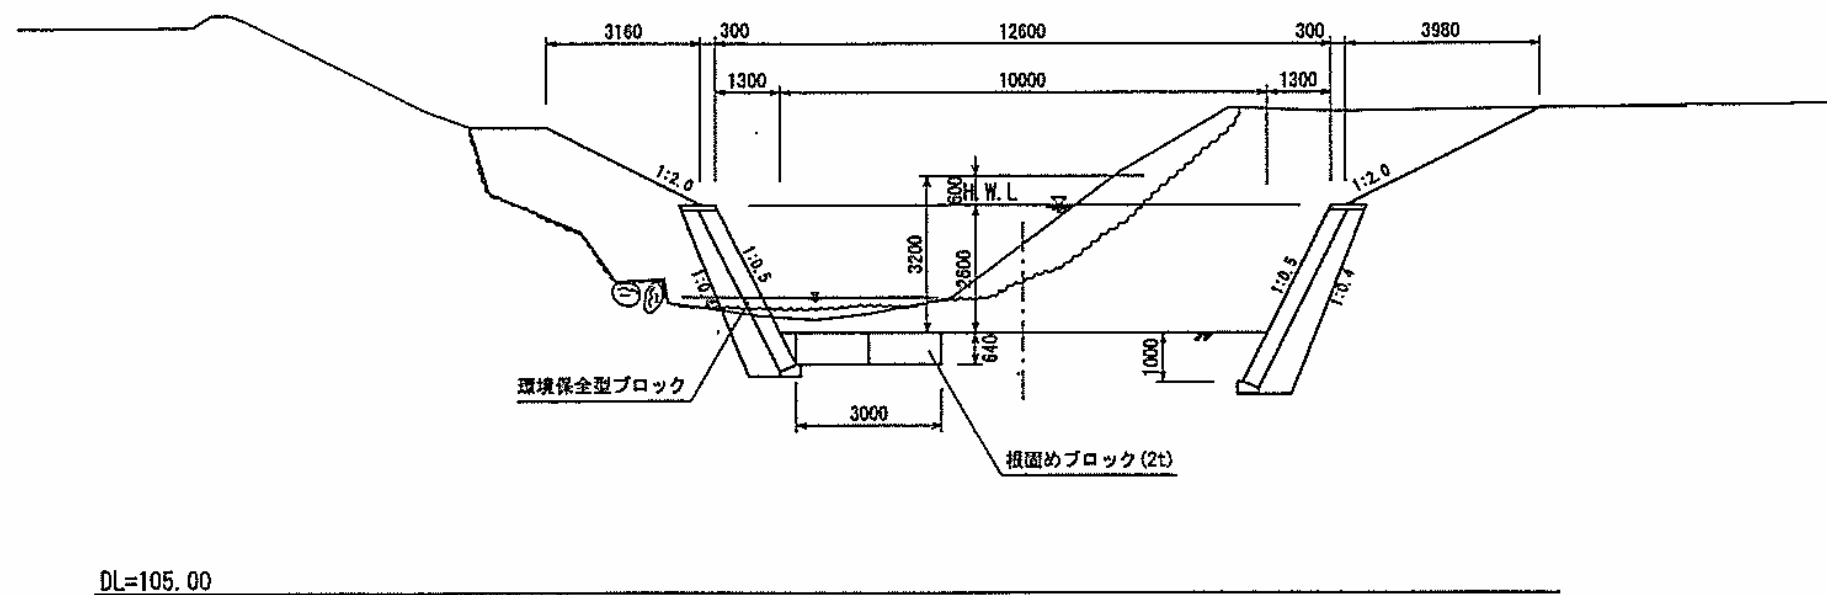
NO. 24

元の川が多様な川幅をしていても、  
一律の川幅で改修している事例
