台風10号出水レポート

# 北海道「流木災害」 (速報)

# 各所で樹木を巻き込んだ山崩れが発生 —大量の流木により被害拡大—

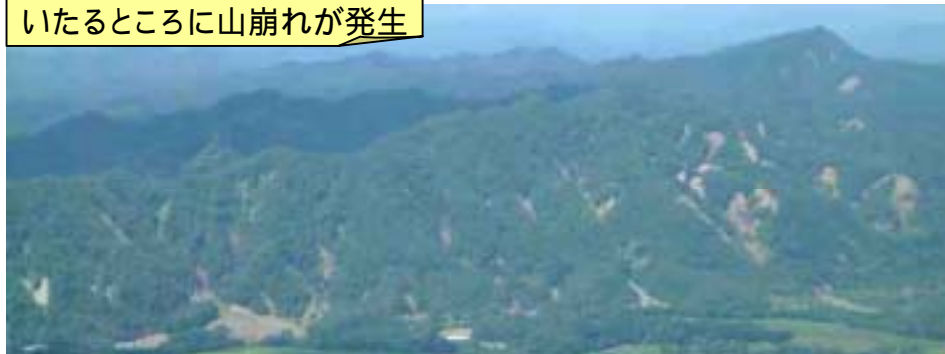
いたるところに山崩れが発生

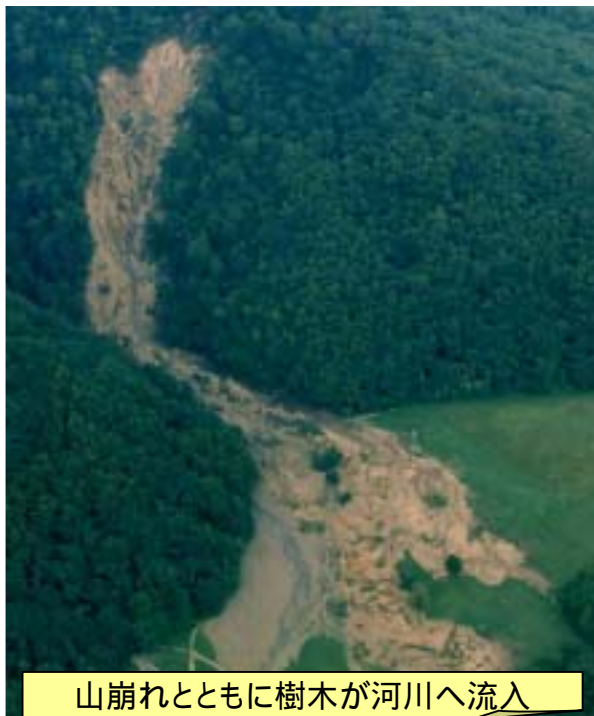
山崩れとともに樹木が河川へ流入

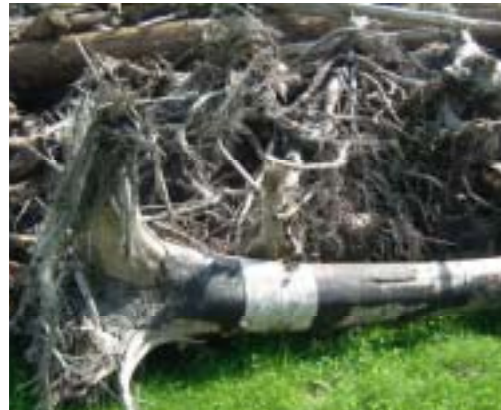
多数の根の付いた樹木が流出

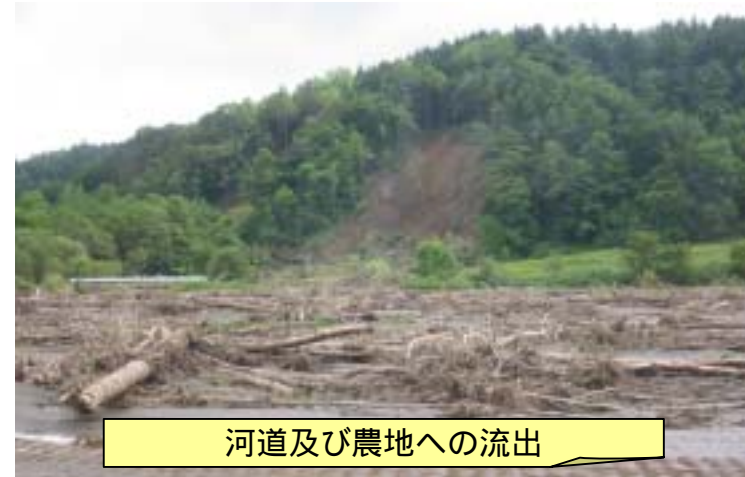
河道及び農地への流出

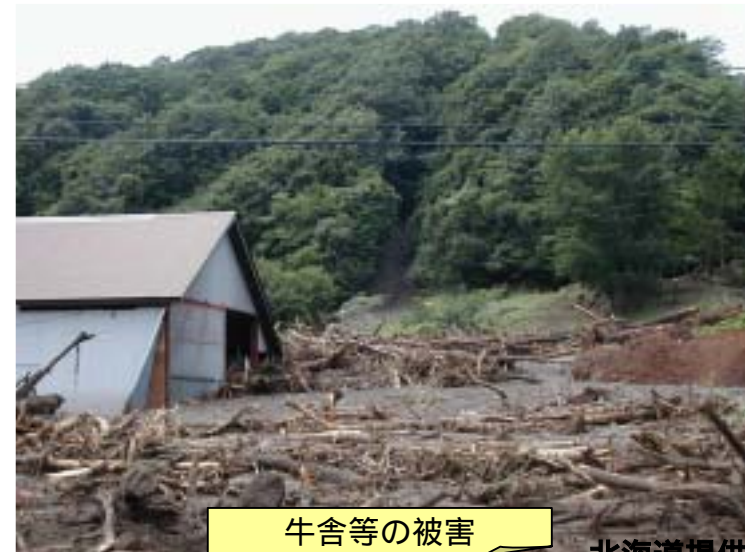
牛舎等の被害

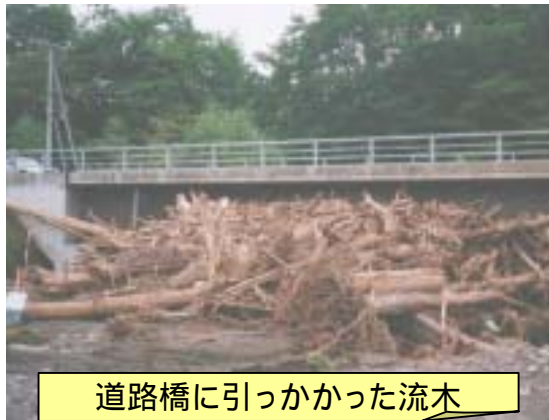
ダムのない沙流川上流や厚別川は、流木により被害が拡大。

道路橋に引っかかった流木

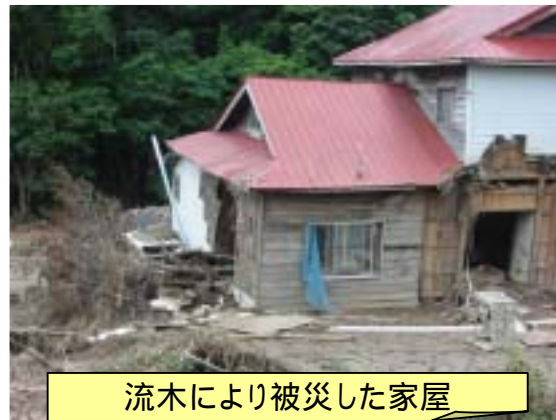
流木により被災した家屋

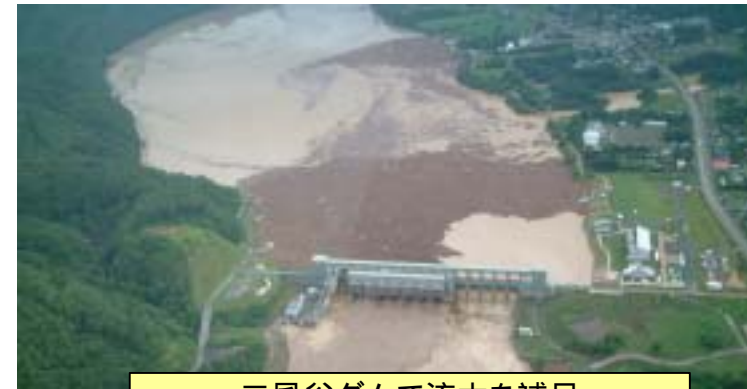
沙流川下流は、二風谷ダムに貯留され、流木による被害はなし。

二風谷ダムで流木を補足

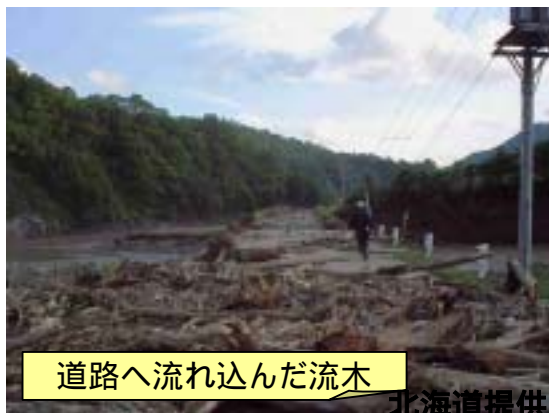
道路へ流れ込んだ流木

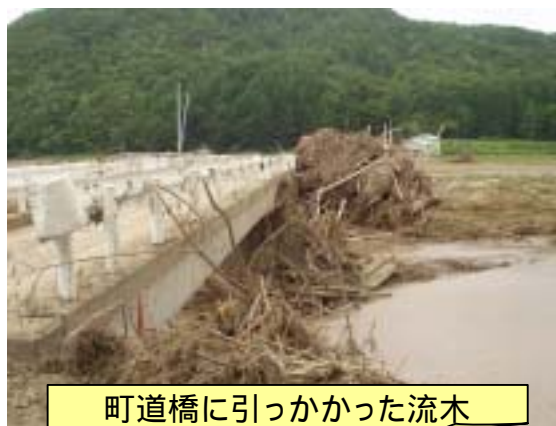
町道橋に引っかかった流木

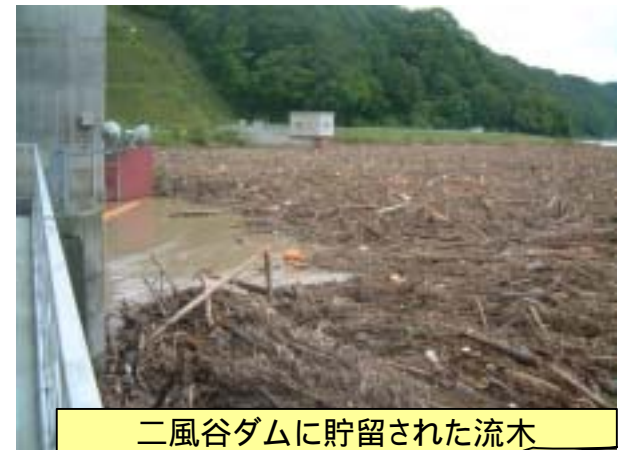
二風谷ダムに貯留された流木

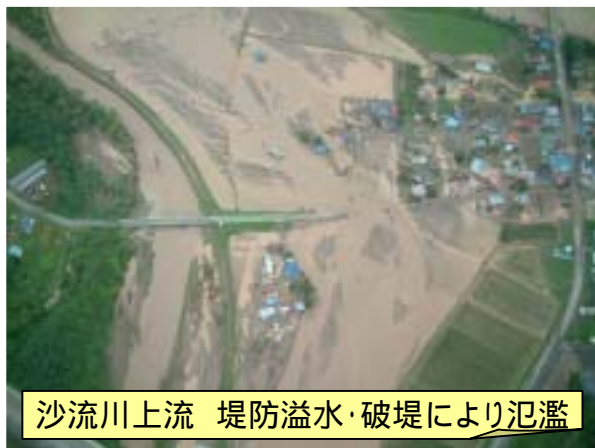
破堤延長 (m)	全壊・半壊家屋 (戸)
沙流川上流	750	6
厚別川	2,200	8

沙流川上流 堤防溢水・破堤により氾濫

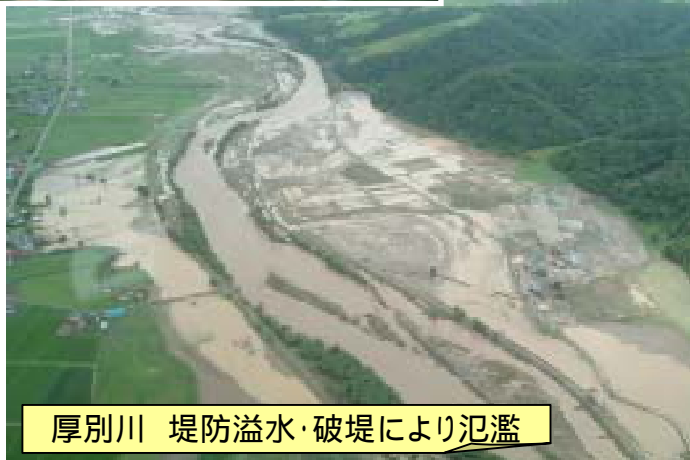
厚別川 堤防溢水・破堤により氾濫

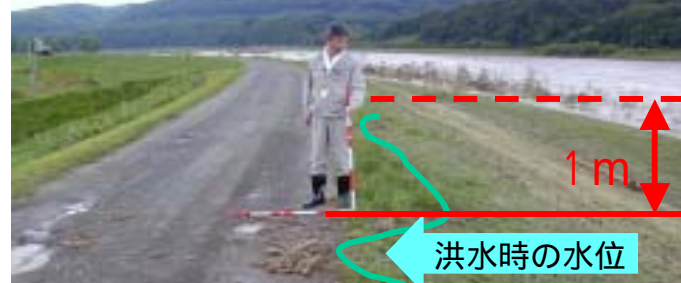
一部では堤防まで洪水が達していた

洪水時の水位

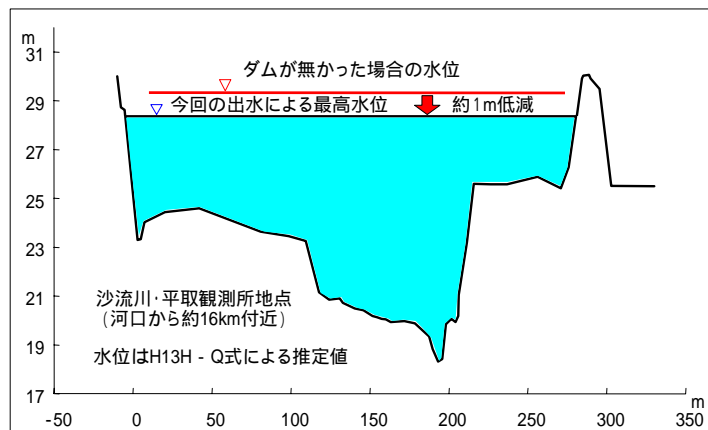
二風谷ダムへの流入量より放流量を少なくし、約1mの水位低下。溢水・破堤を回避。

二風谷ダムによる水位低下の効果
