## **中小河川等における水防災意識社会の再構築のあり方**

**（平成28年8月台風被害の状況、対応すべき課題と対応の方向性）**

平成28年11月

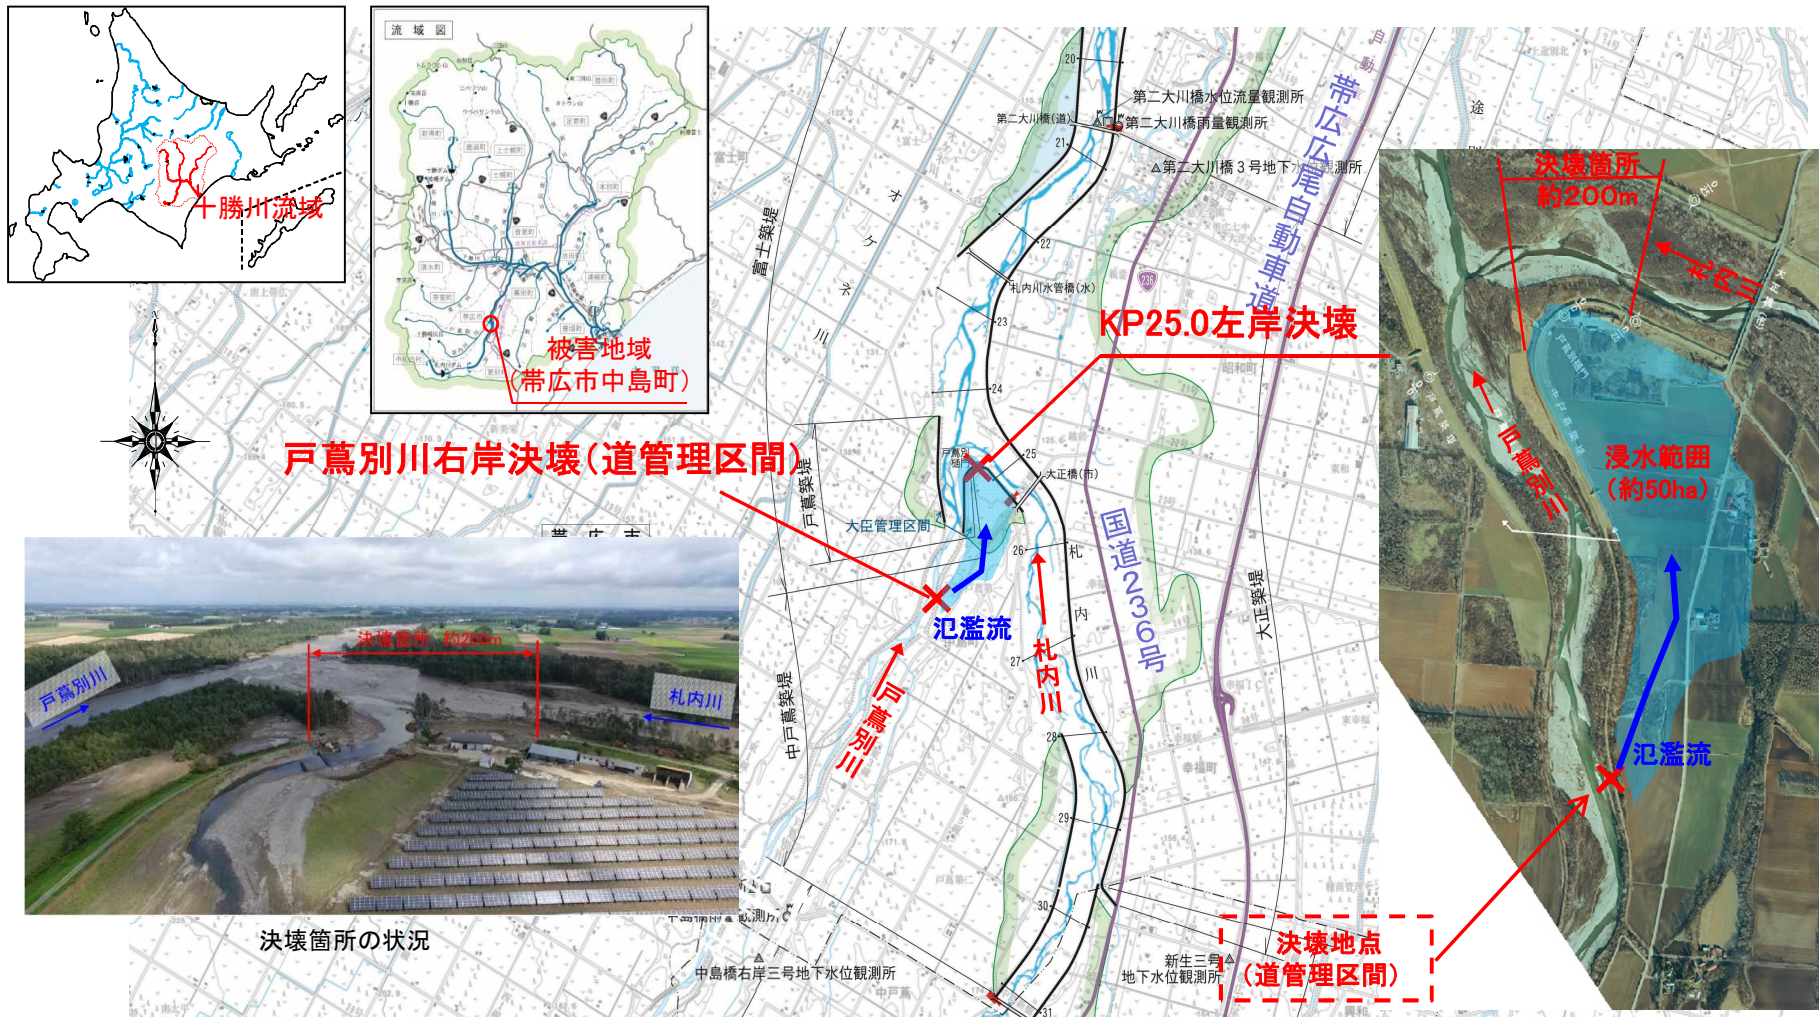
## 支川の堤防決壊に伴う氾濫水により本川堤防が決壊(十勝川水系札内川)

- 台風第7号等による降雨に加え、台風第10号による大雨により、札内川上流の札内川ダム雨量観測所では、降り始めからの雨量は507mmに達し、十勝川水系では、12箇所の観測所で、観測史上第1位の水位を記録。
- 戸蔭別川右岸が先に決壊し、その氾濫流の堤内側からの越水による川表法面部の洗掘が決壊の主要因と考えられる。
- 約50haが浸水し、住宅2世帯や倉庫、民間発電事業者のソーラー発電施設が被災。

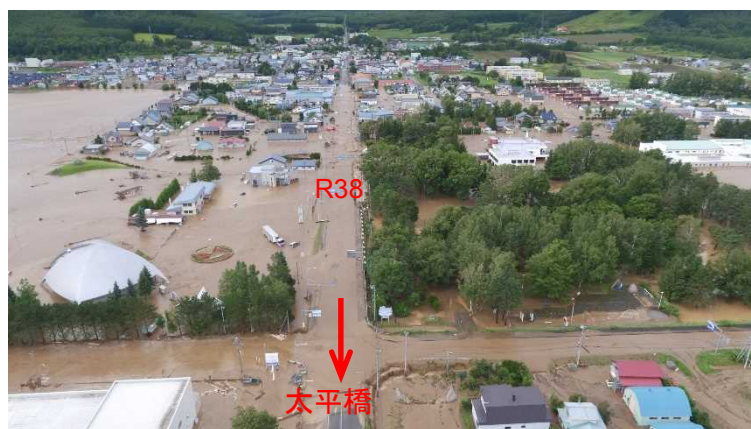
①堤防決壊の状況

- 8月16日からの台風第7号等による降雨に加え、8月29日から、台風第10号による大雨に見舞われ、空知川上流の串内雨量観測所では、降り始めからの雨量が515mmに達した。
- 上流部において、越水による川裏法面の洗掘等により破堤し、下流部においては氾濫流の堤内側から堤外側への越水による川表天端の崩壊が決壊の主要因と考えられる。
- 空知川及びユクトラシュベツ川(北海道管理区間)のはん濫により、南富良野町幾寅地区において約130haが浸水し、住家約183戸、食品加工工場等が浸水。

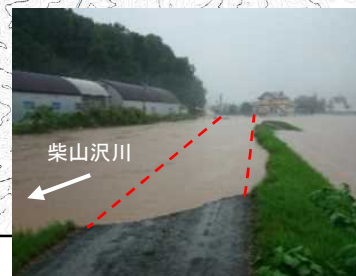
左岸22.6k 堤防裏法崩れ

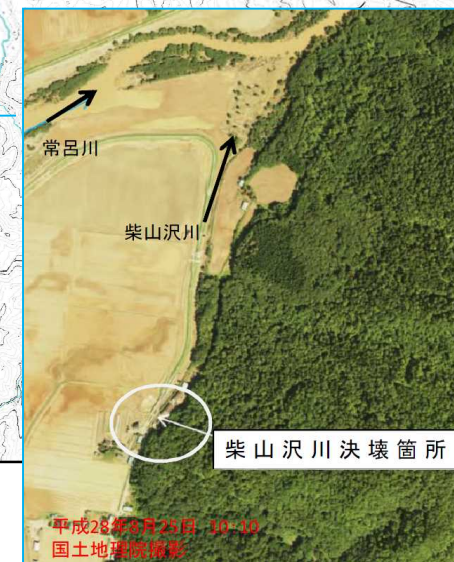
柴山沢川決壊状況

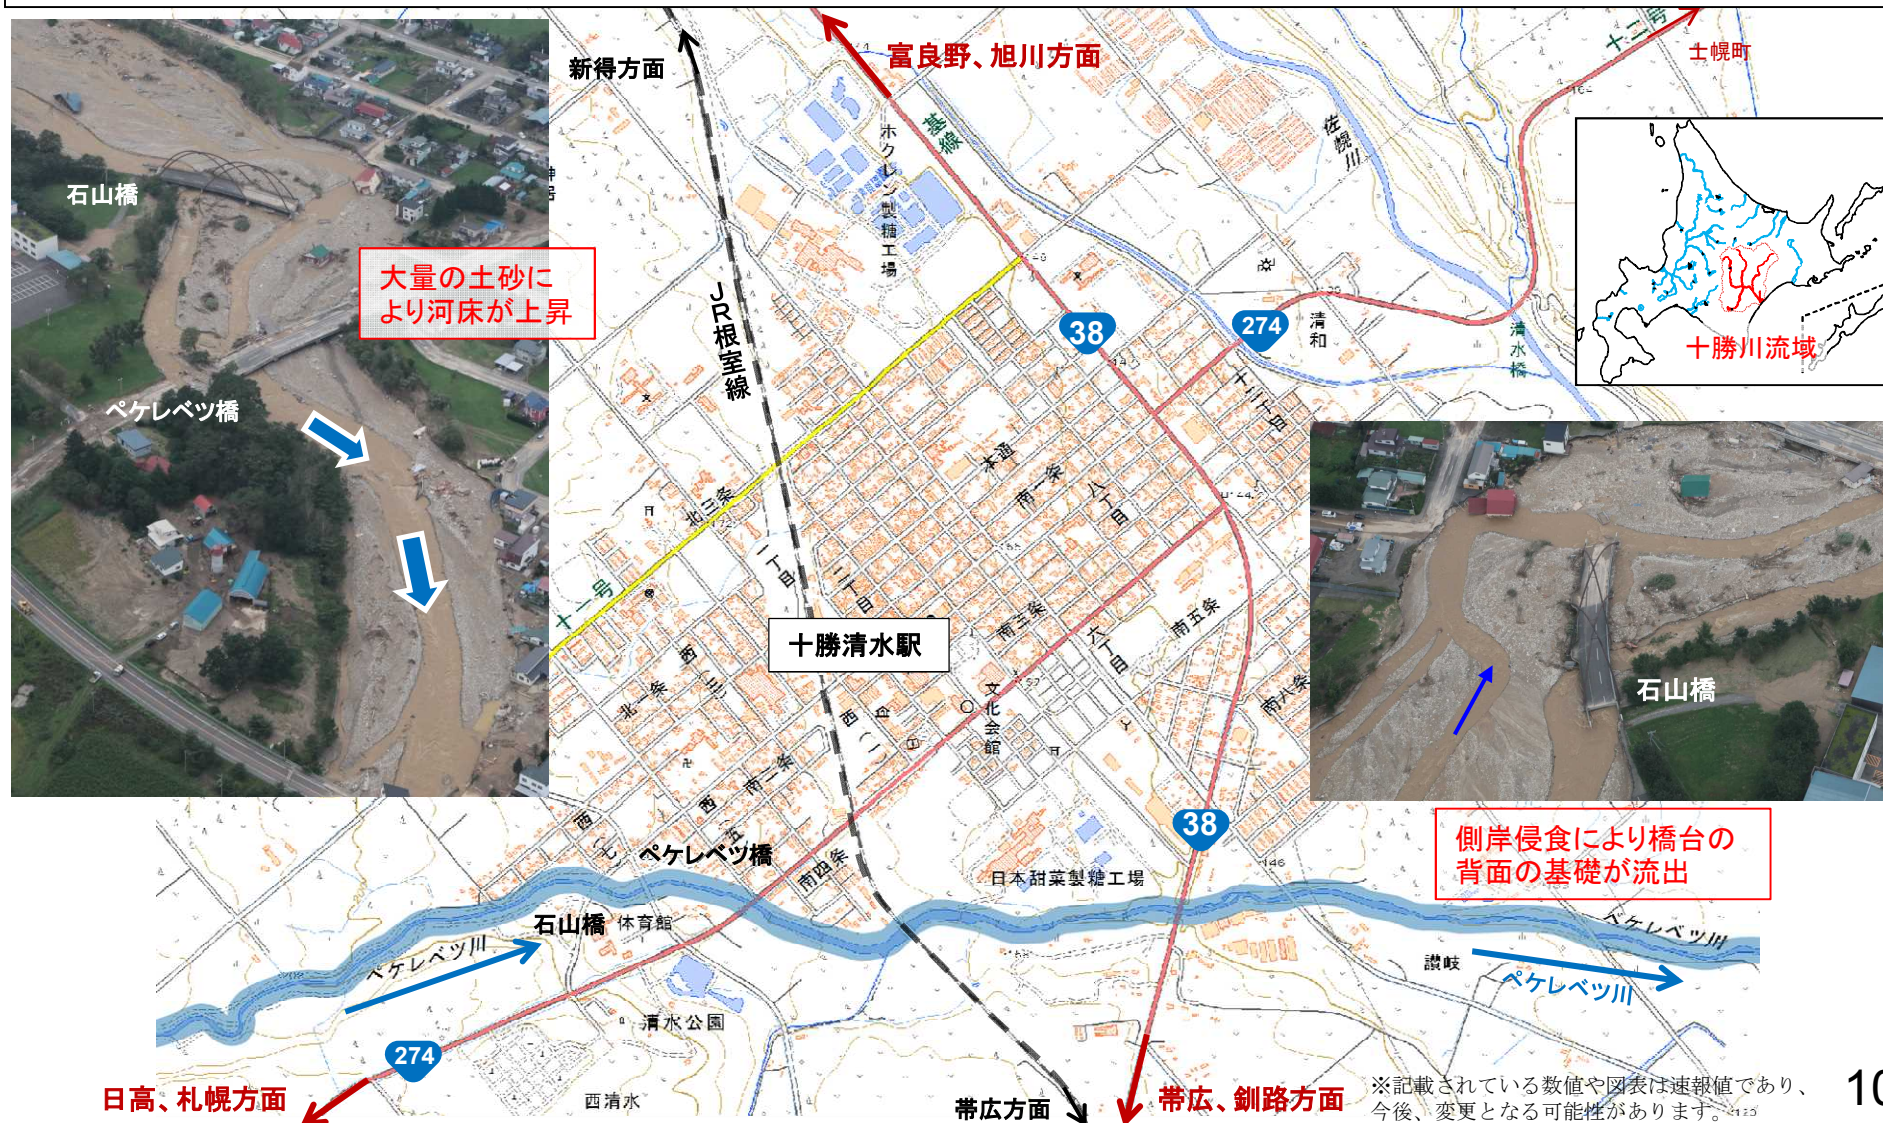
## 河岸侵食などにより家屋流出や橋梁被害が発生(十勝川水系ペケレベツ川)

- 8月30日から31日の台風第10号による大雨により、日勝雨量観測所では、降り始めからの雨量が367mmに達した。
- 洪水出水によって多量の土砂流入や河岸侵食、河岸決壊を引き起こし、河道幅が拡大して橋台背後地形をも流出させる事象が見られた。
- 十勝川水系ペケレベツ川のはん濫により、上川郡清水町において約120haが浸水し、全壊6棟、半壊7棟、床上浸水8棟、床下浸水45棟や橋梁(JR橋、国道橋(清見橋)等)の被害が発生。

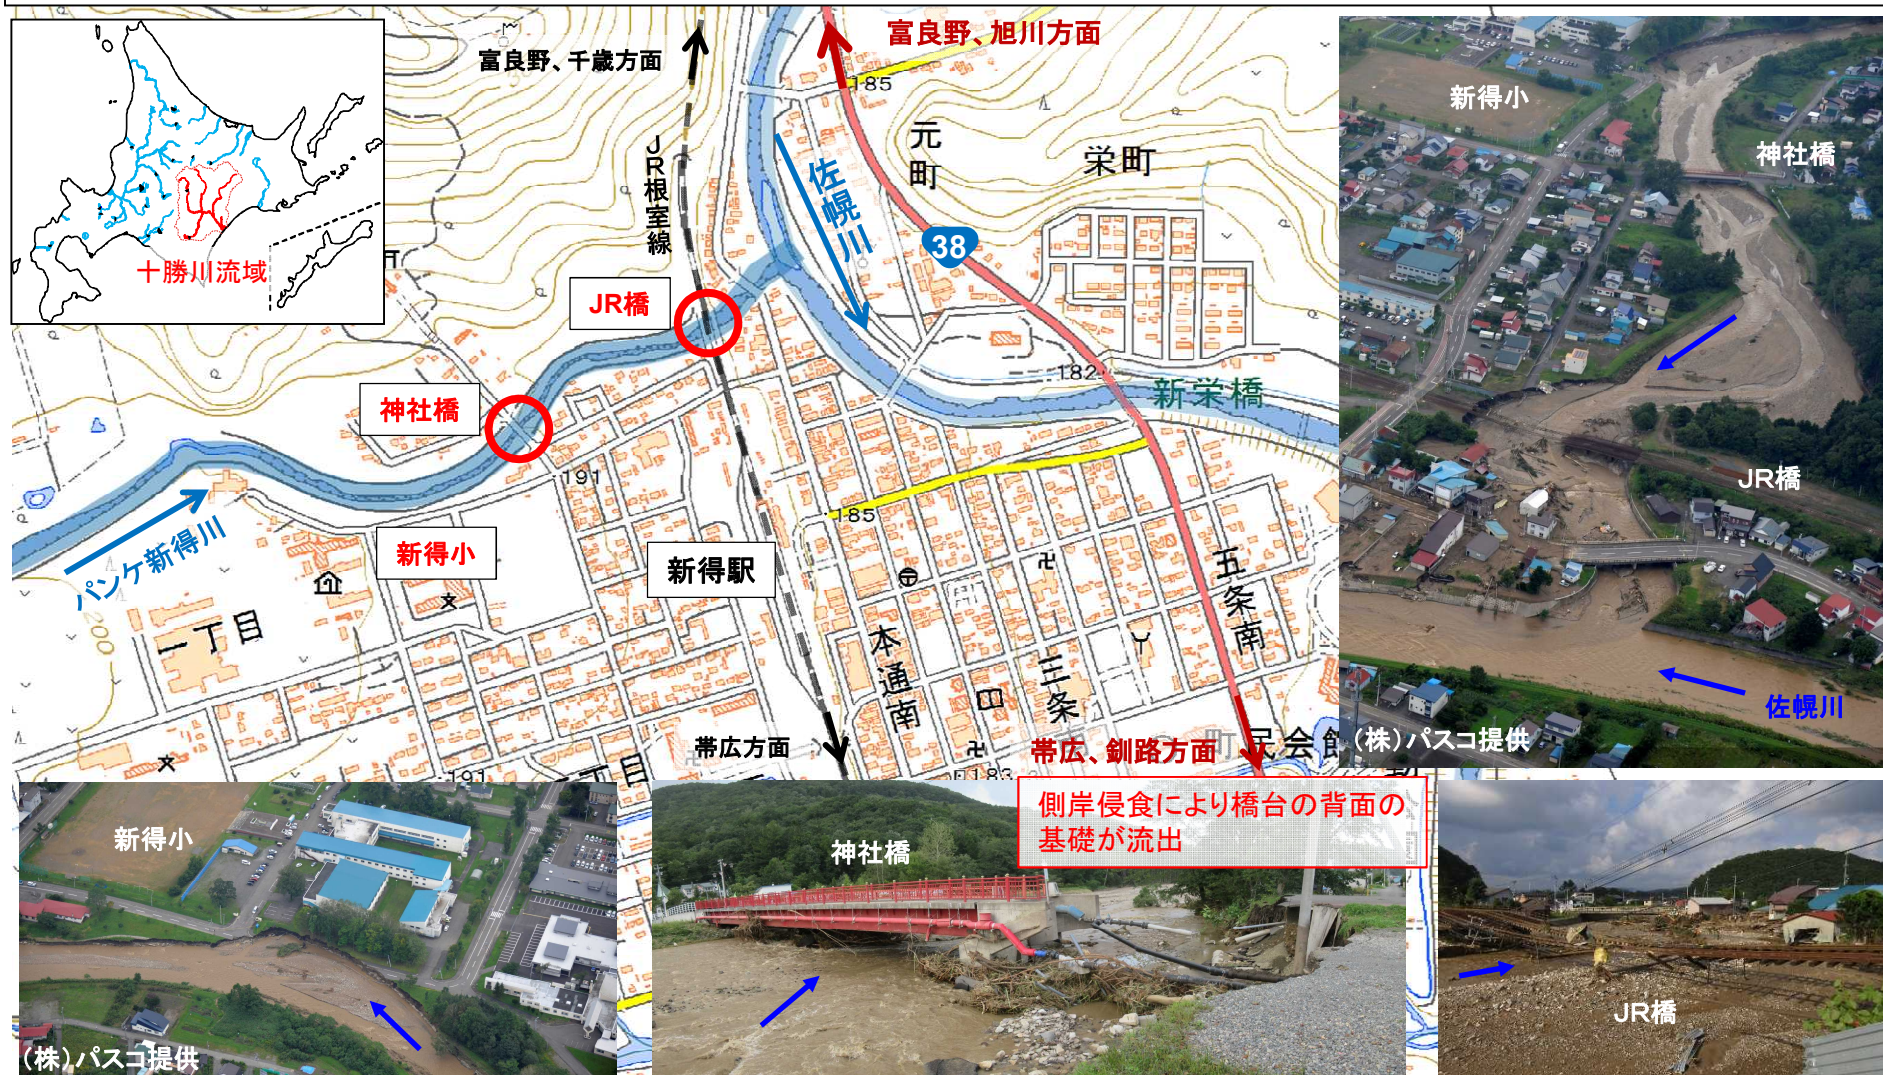
## 河岸侵食などにより家屋流出や橋梁被害が発生(十勝川水系パンケ新得川)

- 8月30日から31日の台風第10号による大雨により、日勝雨量観測所では、降り始めからの雨量が367mmに達した。
- 洪水出水によって大量の土砂流入や河岸侵食、河岸決壊を引き起こし、河道幅が拡大して橋台背後地形をも流出させる事象が見られた。
- 十勝川水系パンケ新得川のはん濫により、上川郡新得町において全壊2棟、半壊7棟、床上浸水5棟、床下浸水7棟や橋梁(JR橋、町道橋)等の被害が発生。

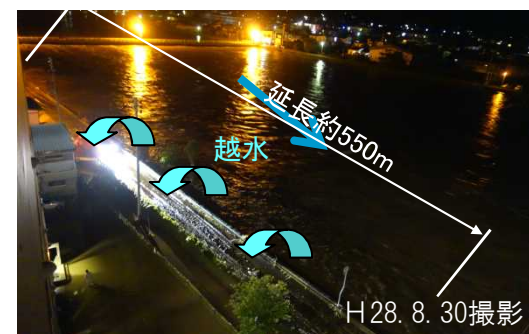
① 久慈川（右岸）越水状況

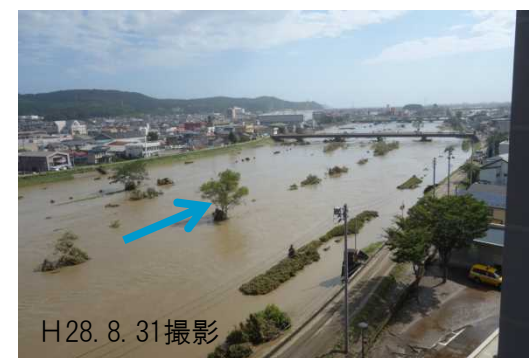
② 河川水低下状況（合同庁舎より）

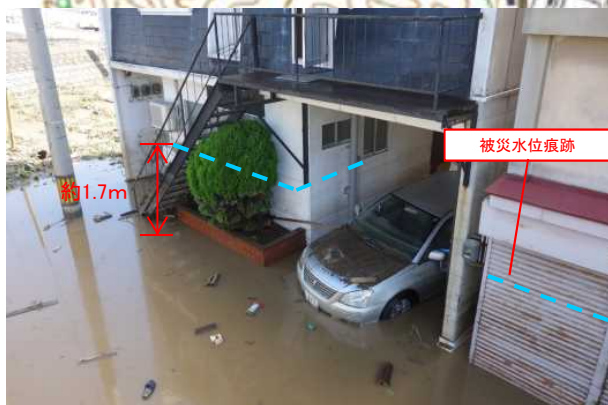
③ 床上浸水被害状況

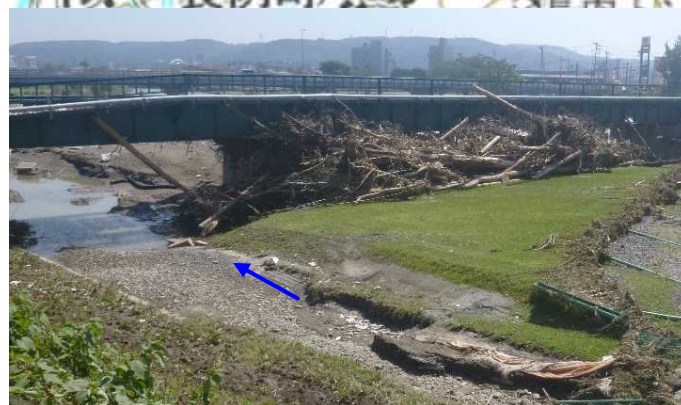
- 8月30日から31日の台風第10号の影響により、久慈市下戸鎖では1時間降水量が既往最大の80ミリを観測する集中豪雨に見舞われた。
- 大量の流木を含む洪水により橋梁に流木が堆積するなど、流下断面積が減少し、越水した可能性がある。
- 上記の外水氾濫のほか、内水氾濫などにより床上浸水約850戸、床下浸水約150戸、浸水面積約63haの被害が発生。

④ 橋梁の断面阻害状況（流木）

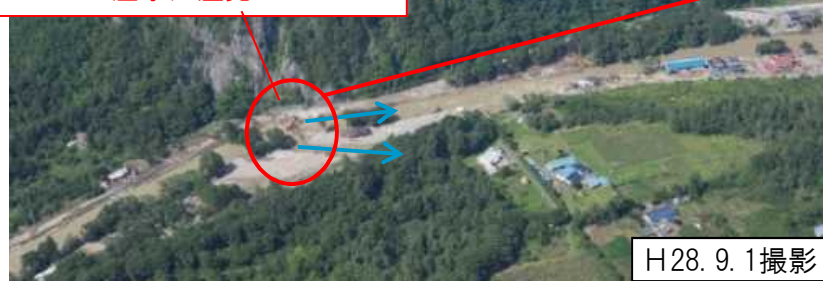
橋梁での流木による河道埋塞で  
溢水氾濫発生

③ 安家橋埋塞状況

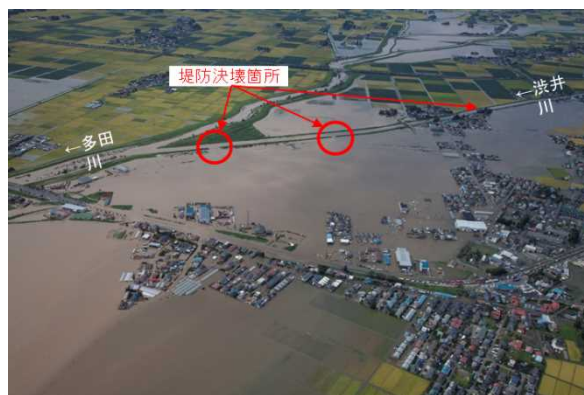
渋井川の堤防決壊  
3箇所の堤防緊急  
復旧工事は、宮城  
県からの要請を受  
け、国交省の施工  
により9月12日に着  
手し、24時間体制で  
工事を実施し、9月  
16日に完了

浸水状況(大崎市)

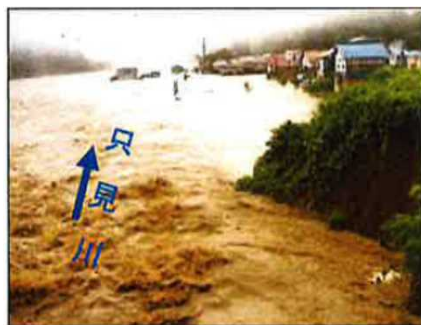
浸水状況(金山町西谷地区)

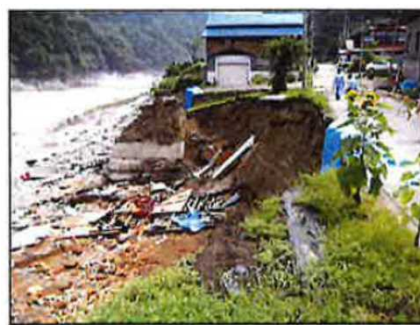
被災状況(金山町水沼地区)
