過去の洪水における河床の変動状況

○川辺川流域の濁りの発生状況

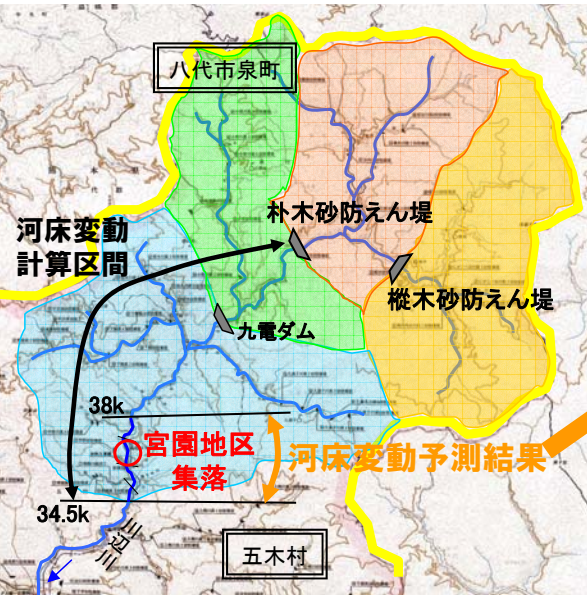
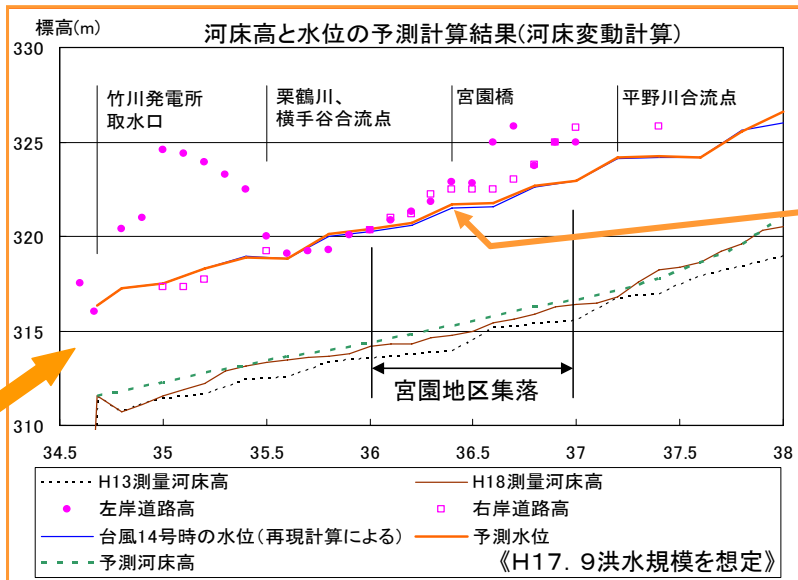
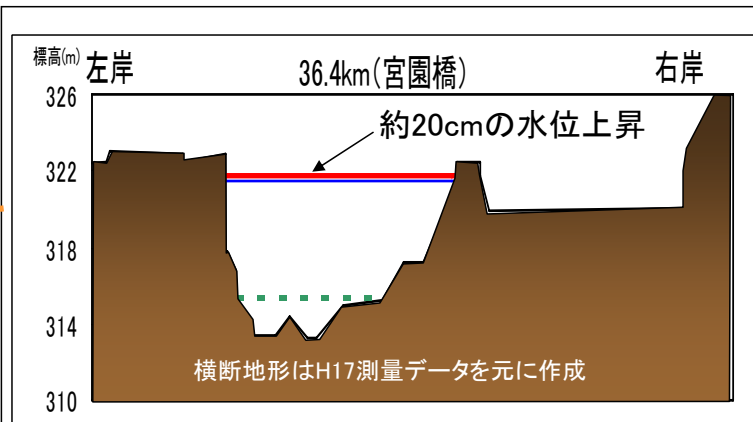
- 平成17年の台風14号において川辺川上流域では多くの山腹崩壊が発生（崩壊土砂量：約120万 m^3 ）し河道内に大量の土砂が堆積。
- 土砂堆積箇所の周辺は山間地であり、特に治水上問題ない。
- 土砂堆積箇所下流約10kmに宮園集落が存在することから、堆積土砂が流下した場合の影響について検討（宮園地区上流域崩壊土砂量：約93万 m^3 ）。
 - 朴木砂防えん堤より上流域の堆積土砂は、上流域の砂防えん堤の堆砂容量に余裕があるため、今後の出水でも土砂を捕捉する効果を見込むことが可能。
 - 朴木砂防えん堤より下流域に堆積していると想定される約25万 m^3 の土砂の影響を検討。

【結果】
 宮園地区の宮園橋付近では、約20cmの水位上昇が想定される。このため、引き続き土砂移動等のモニタリングを実施。

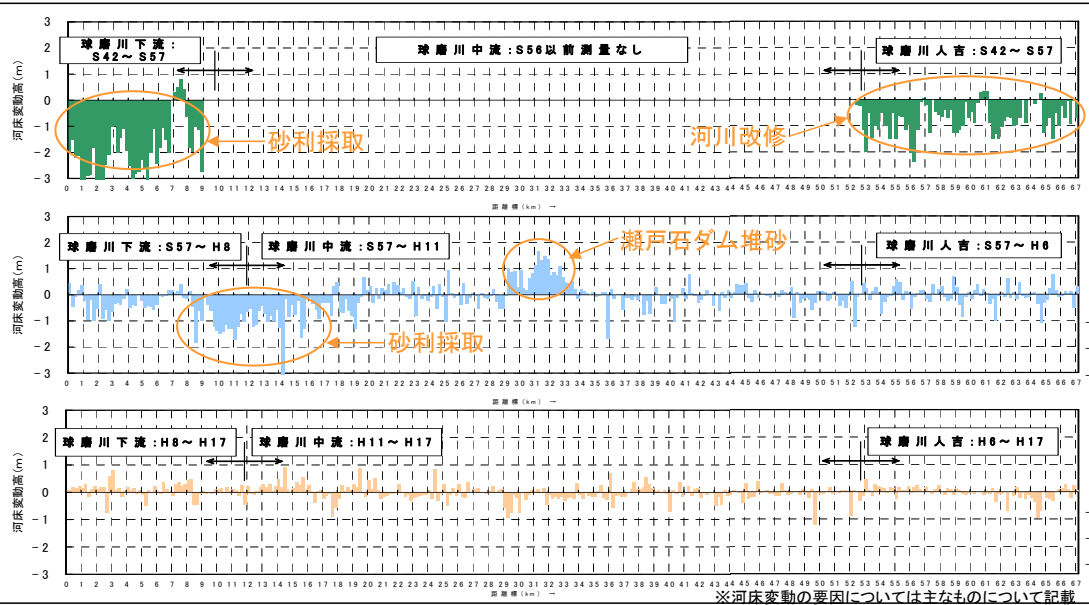
- 大規模な洪水の前後に球磨川本川及び支川川辺川（直轄管理区間）の河床の変動状況を調査した結果大きな変化はみられない。
- 球磨川本川及び支川川辺川の直轄管理区間における河床の変動量は0.5m程度であり通常の河川の維持管理による対応が可能である。

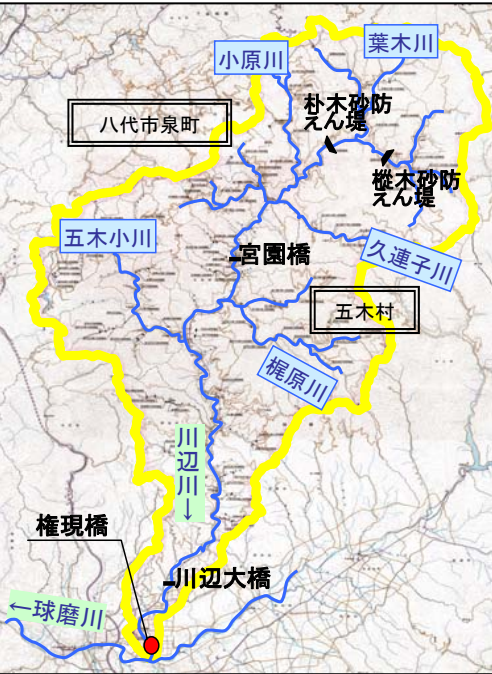
・平成17年の山腹崩壊等により微細な粒子の土砂が河道内に堆積しており、少ない降雨でも濁りが発生し濁度が高い日が続いている。

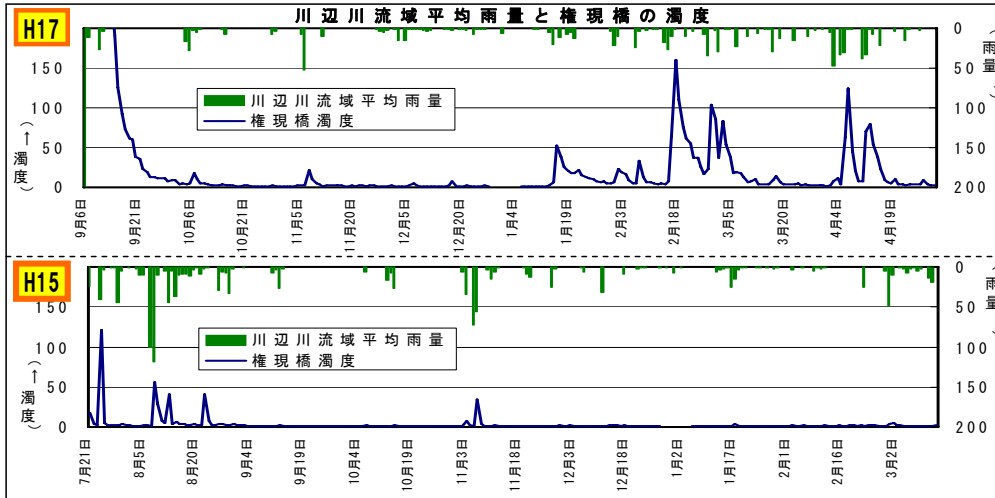
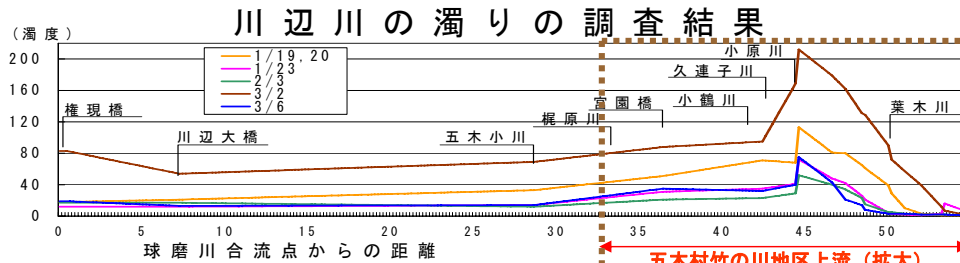
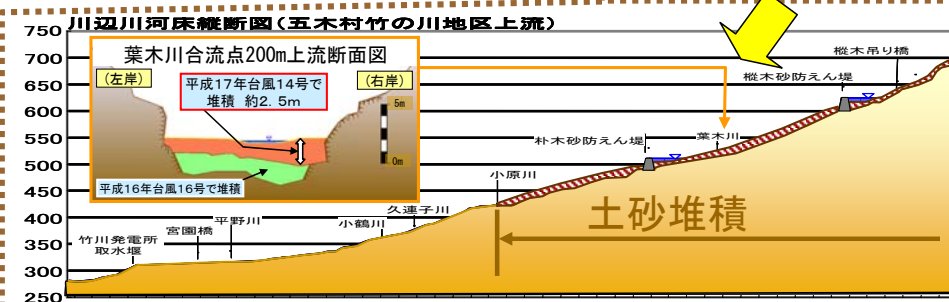
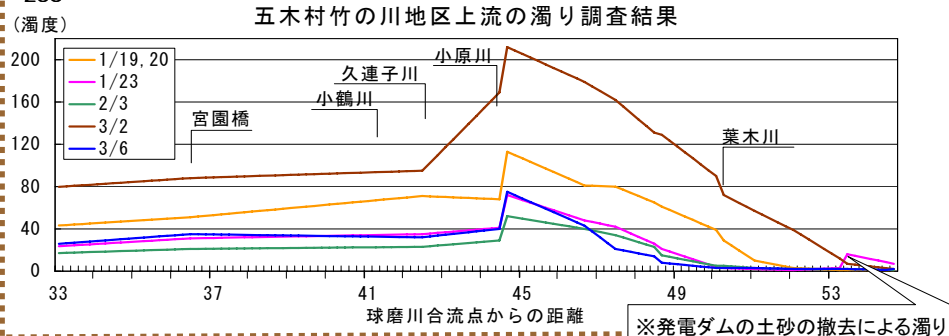
○川辺川上流の濁度調査結果

・平成18年1月以降、小降雨により流量が増加し、濁りが発生。
・土砂堆積の顕著な区間で濁りの増加が著しい。

濁度調査と合わせ、河床材料の変化や付着藻類等への影響をモニタリングし、ビオトップと組み合わせた沈砂池等について、試験的な濁水対策を検討。

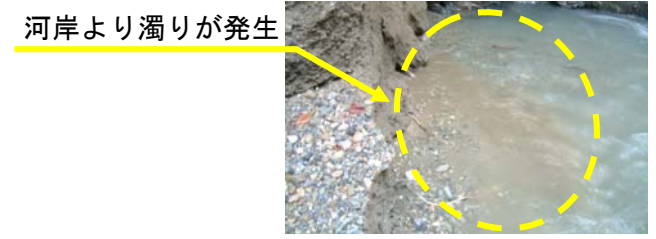
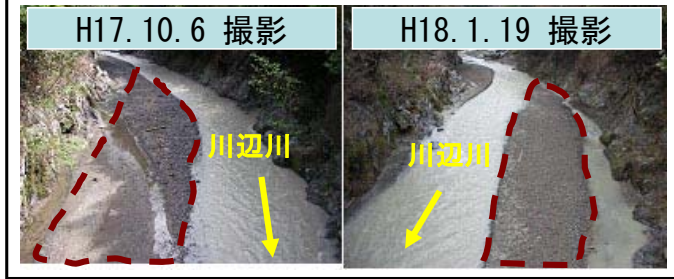
○濁りの主な発生メカニズム

・河岸や河床の長い区間に渡り堆積した微細な粒子が流量の変化に伴い流出

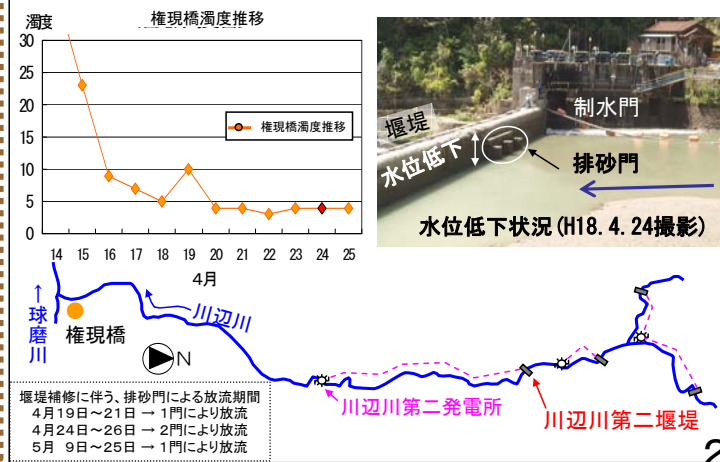
H18年4月24日に確認された濁りについて

川辺川第二堰堤からの濁水 (H18.4.24) は、堰堤補修時に排砂門(排砂用ゲート)を開き水位を低下させるために発生したもの。なお、この際の濁水の発生は一時的なもので、下流権現橋に影響は出ていないと推定される。
